ESCUELA INTERNACIONAL DE DOCTORADO
Programa Oficial de Doctorado en Dirección y Gestión de
Entidades Deportivas

“Estudio, valoración y regulación del uso de los
senderos en el Parque Regional de Carrascoy y El Valle
(Murcia)”

D. Benito Zurita Ortiz

Murcia, 8 de Septiembre de 2017

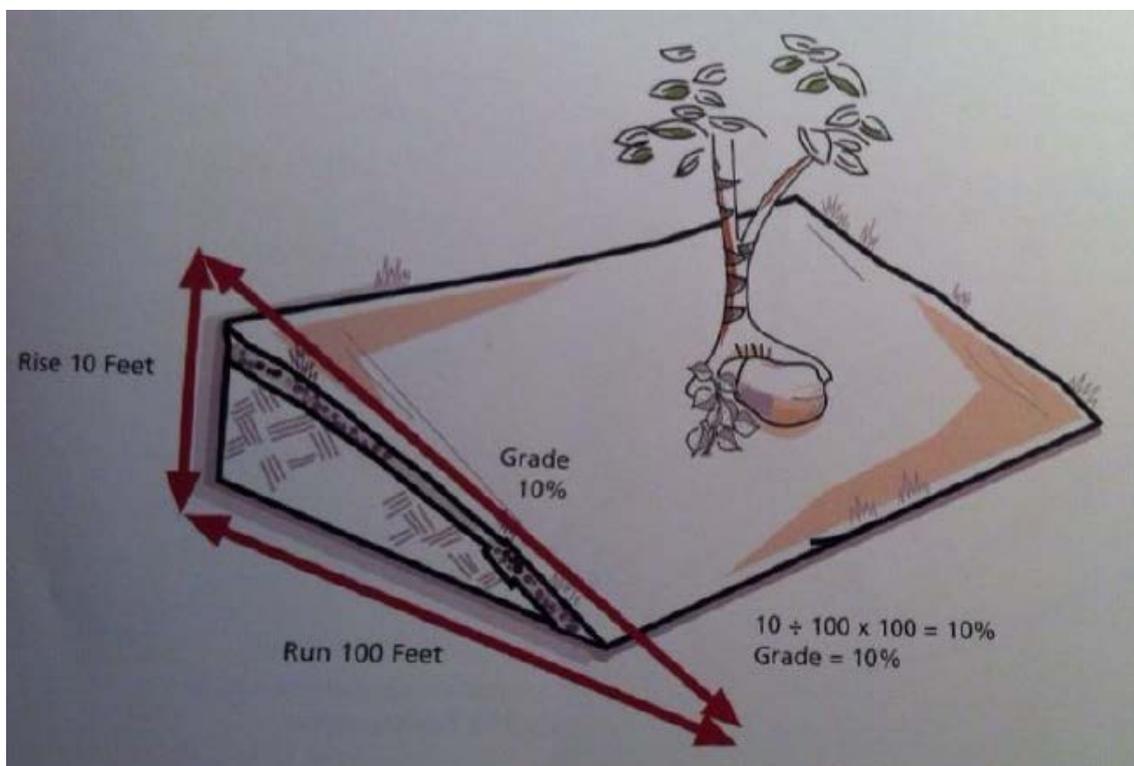
Figura 6. Explicación de la graduación de una pendiente (IMBA, 2004)

La graduación de la pendiente se expresa mediante un porcentaje y no es lo mismo que un ángulo. En la **figura 6** se observa el modo de calcularlo.

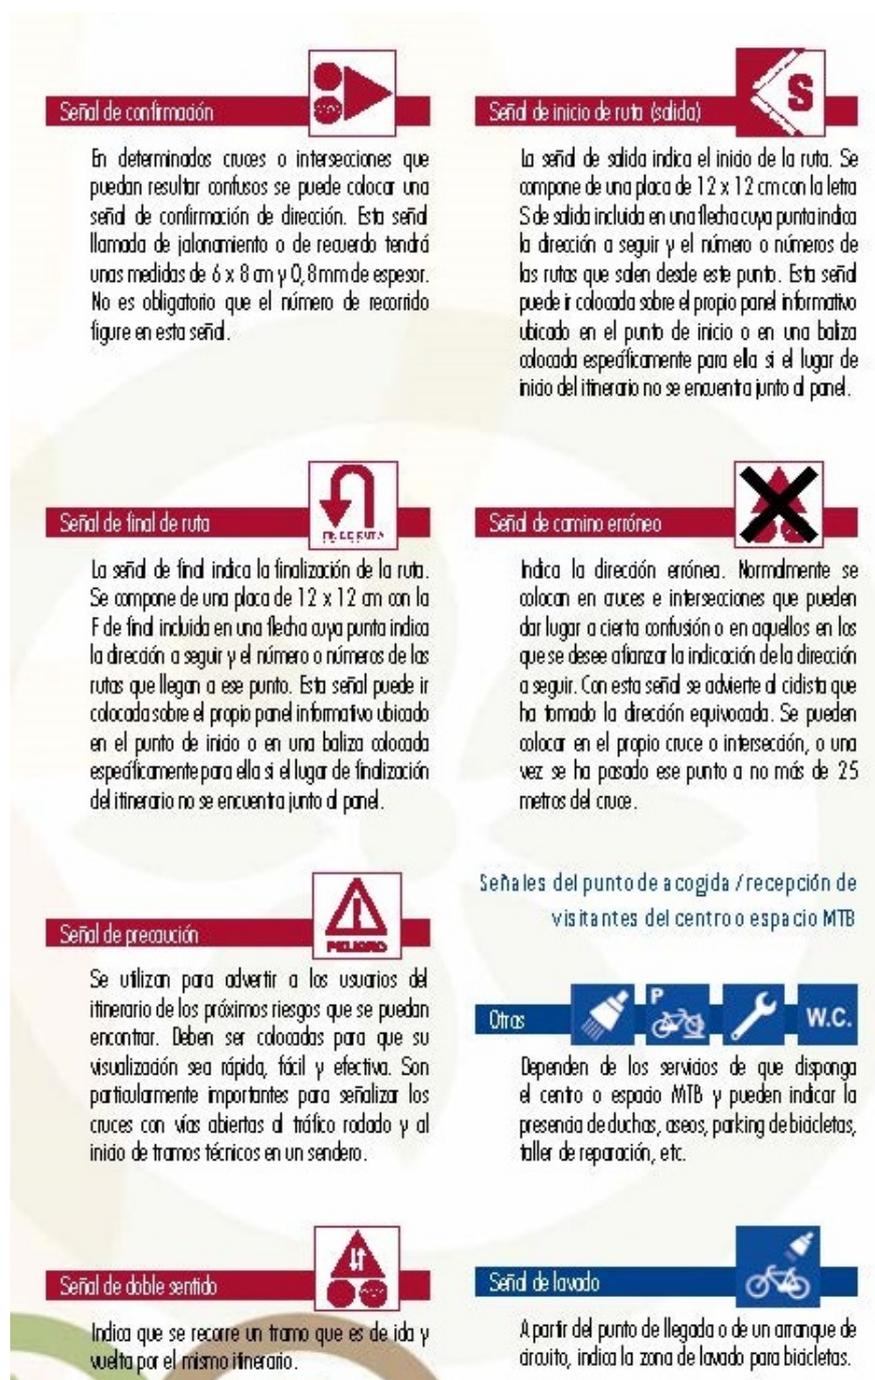
Figura 9. Otras señales (IMBA, 2016).

La dimensión de la señal serán de 12 x 14 cm.. El pictograma se compone de un triángulo equilátero de 7 cm de lado y dos círculos que tienen un diámetro de 3,5 cm. La punta del triángulo indica la dirección a seguir: izquierda, recto o derecha. El resto de señales se reflejan en la **figura 9**.

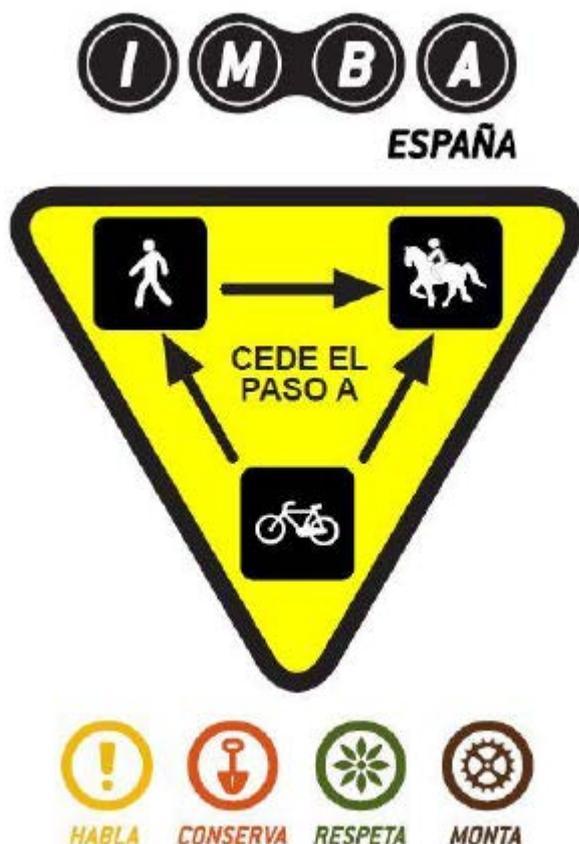
Figura 10 . Cesión de paso en el sendero (IMBA 2004).

También IMBA (2004) promueve normas de convivencia y respeto hacia el medio natural y al resto de usuarios de la senda llamadas Reglas del Camino (ANEXO 3). En la **figura 10** se ve el orden de prioridad de paso en el sendero.

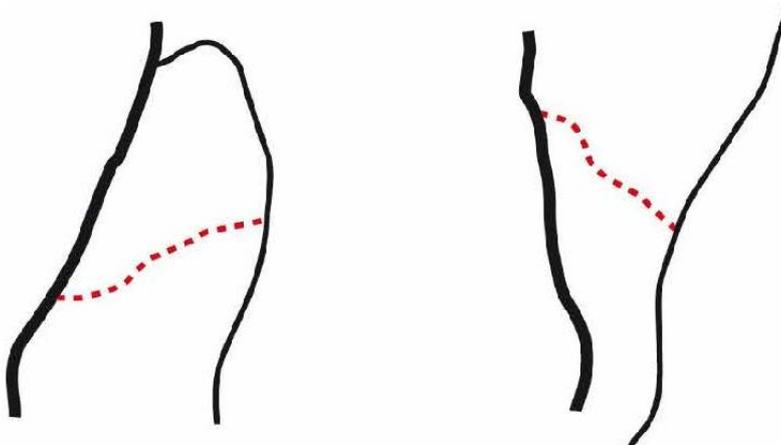
Figura I-2. Conexión con vial próximo.

Conexión con vial próximo: Tramo de longitud variable creado para unir dos viales distintos próximos entre sí. Se genera una conexión no existente previamente entre viales paralelos o divergentes, o se anticipa una en viales convergentes.

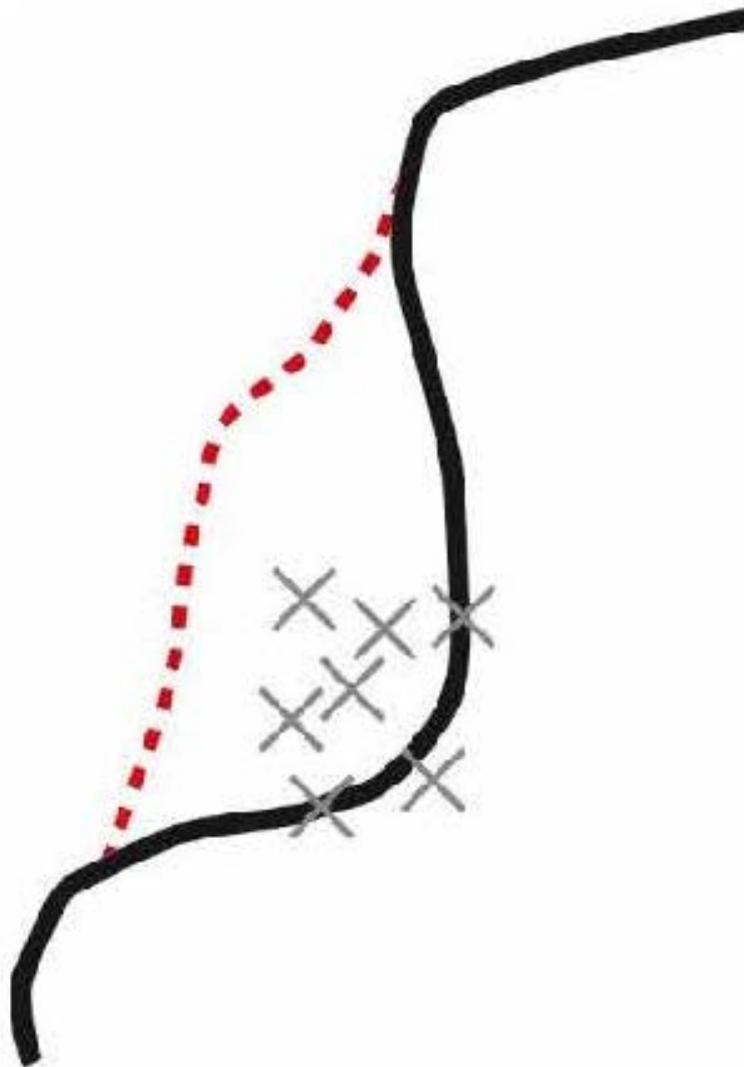
Figura I-3. Desdoblamiento de senda por obstáculo o afección.

Desdoblamiento de senda por obstáculo o afección. La presencia de un obstáculo natural o artificial, o bien un deterioro importante de un tramo de la senda original, genera un trazado alternativo normalmente de escasa longitud que primero diverge y después converge con el trazado original.

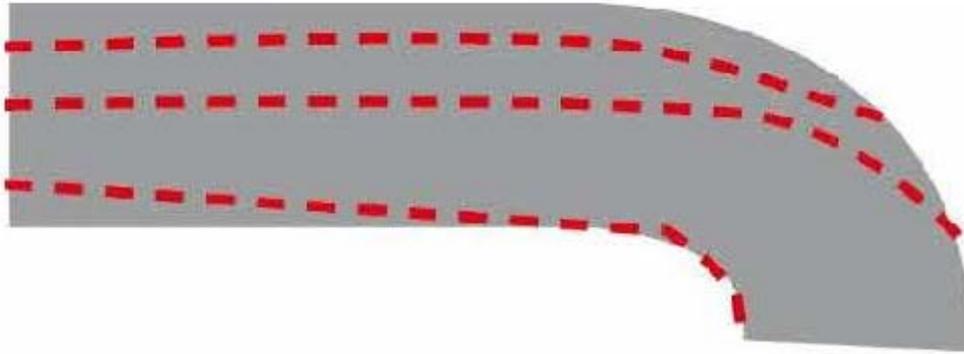
Figura I-5. Acanaladura longitudinal.

Acanaladura longitudinal: Incisión paralela al trazado del sendero. Provocada por la acción combinada del tránsito a pie o rodado, el cual genera una línea de debilidad que facilita la concentración de la escorrentía superficial y su efecto erosivo. Pueden desarrollarse en el centro de la huella y/o en sus márgenes

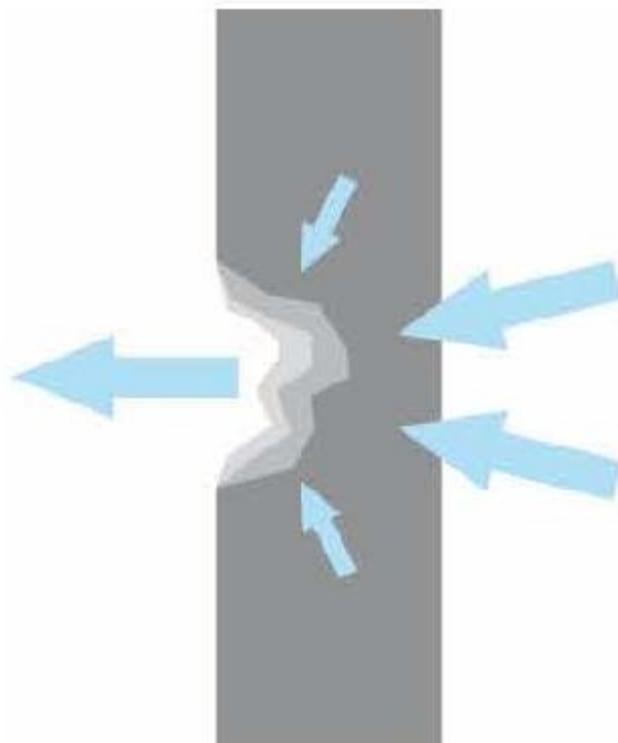
Figura I-8. Estrechamiento de huella por erosión del margen.

Estrechamiento de la huella por erosión del margen: Pérdida parcial o total de superficie útil del sendero por erosión remontante en el margen aéreo de la senda, dando lugar a una cárcava o socavón lateral que estrecha o trunca la huella del sendero. No tiene por qué comportar reducción de horizontalidad de la sección transversal.

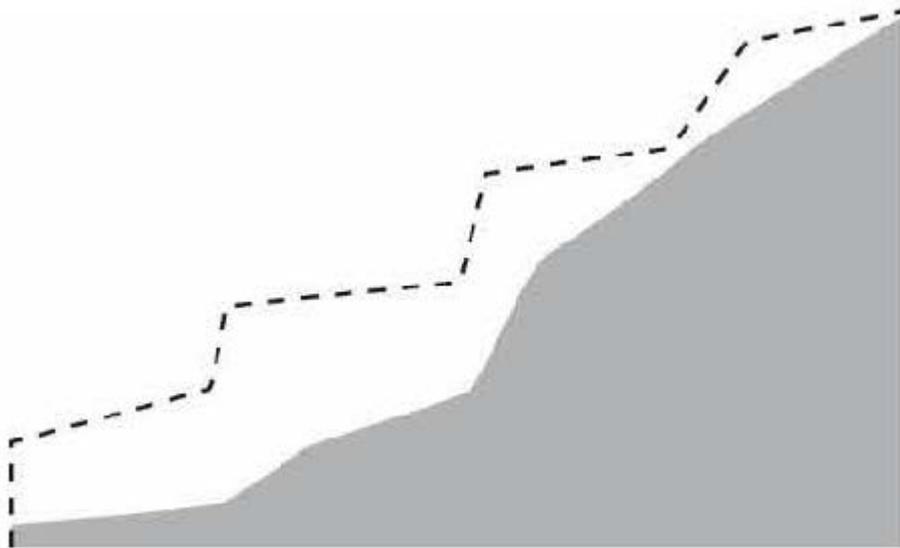
Figura I-9. Erosión por paso a distinto nivel.

Erosión por paso a distinto nivel: Afección originada cuando, en un paso a distinto nivel generado por elementos naturales (raíces, rocas, cauces...) o artificiales (aterrazamientos, taludes...), la acción combinada del tránsito humano y de los agentes erosivos deterioran ostensiblemente la huella del sendero generando desniveles bruscos o pendientes fuertes que dificultan el paso.

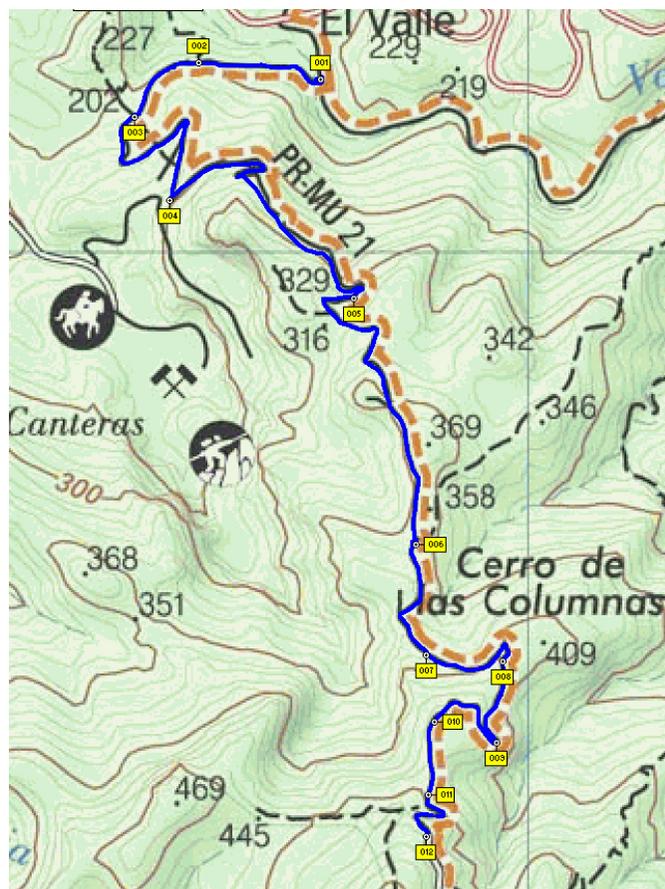
Figura I-12. Track de senda P01-2510.

010 - 011	100	3	2	3	2	2	2	Tramo con erosión incipiente por acanaladuras. Entorno afectado por pasos fuera de senda. / Se sugiere colocar algún escurridor como ya hay en tramos previos

011 - 012	100	3	2	2	2	2	2	Tramo en zig-zag con acanaladura central. Tramo vulnerable por pendiente. / Se sugiere rehabilitar firme y poner escurridores
OBSERVACIONES GENERALES	Senda histórica en relativo buen estado. Presenta graves afecciones en el entorno del punto WP 003 a su paso por el cortafuegos. En general las afecciones se refieren a acanaladuras incipientes que podrían agravarse por la alta afluencia de usuarios y la pendiente del vial. Se sugiere colocar escurridores en el tramo posterior al WP 006 para paliar el efecto de la escorrentía. La prohibición vigente para el descenso de bicicletas parece apropiada.

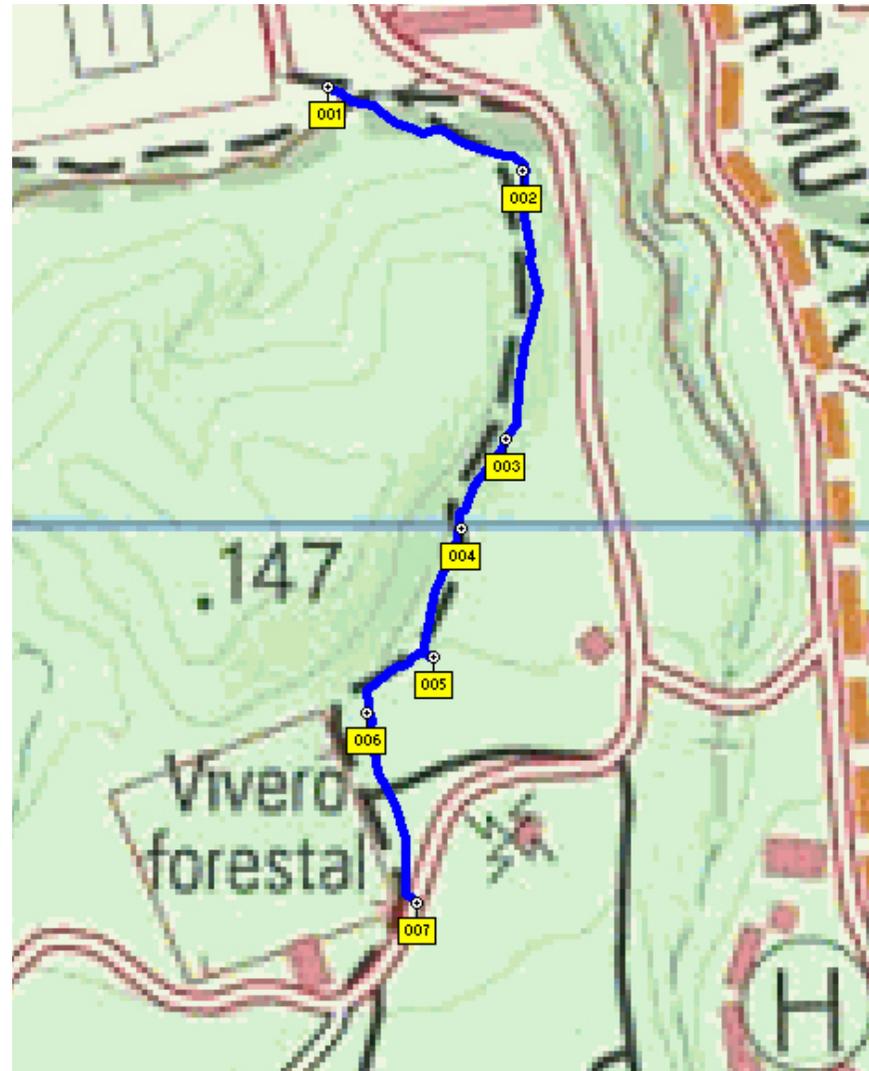
Figura I-14. Track de senda P03-0311.

Nombre de la senda: Senda Cementerio La Alberca - Vivero				Código: P03-0311			Cartografiado SÍ X / NO			Autor: Pablo		Fecha: 03 / 11 / 2016	
Coord. inicio	663268E	4200251N	ACTIVIDADES DOMINANTES				GRADO DE USO / FRECUENTACIÓN			¿HAY AFECCIONES?			
Coord. final	663319E	4199784N	A pie X	Bici X	Otros:		Bajo	Medio	Alto X	SIX		NO	
Punto / Tramo	Longitud (m)		Anchura (1,2,3)	Pendiente (1,2,3)	Estabilidad suelo (1,2,3)	Atajos (1-3)	Erosión-Acanaladuras (1-3)		Erosión Raíces (1-3)	Observaciones / Actuaciones			
001 - 002	120		2	2	2	3	1		2	Muchos atajos y pasos fuera de senda. Red de pequeños senderos.			
002 - 003	150		1	1	2	1	1		3	Muy estrecho. Muchas raíces expuestas a pisadas			
003			1	1	2	2	2		3	Atajo para bajada a ramblizo. Vertiente: pérdida de superficie horizontal por erosión remontante. / Consolidación de márgenes			
004			1	1	2	2	2		3	Atajo para bajada a ramblizo. Vertiente: pérdida de superficie horizontal por erosión remontante. / Consolidación de márgenes

005		3	1	2	2	2	1	Confluencia con ramblizo. Varios atajos en este punto.
006		3	1	2	3	3	1	Lecho cauce: varios pasos para llegar a la carretera. Repoblación fallida. Erosión combinada paso-escorrentía.
006 - 007	100	3	1	3	3	3	1	Concentración de escorrentía desde carretera y pendiente provoca erosión en este tramo. / Reforestación
OBSERVACIONES GENERALES	<p>Este sendero supone uno de los principales accesos al parque desde La Alberca. Su escasa anchura y la proximidad de la carretera hace que no sea excesivamente frecuentado por bicicletas, aunque este uso también se da. Además, por su escasa pendiente no hay graves daños por erosión, a excepción de los puntos 03 y 04 donde la senda está afectada por las causas indicadas, y a partir del punto 06 por acción combinada de paso y escorrentía.</p> <p>Se detecta un fuerte impacto sobre raíces desnudas y expuestas al paso. La mayor parte de la senda no permite el paso simultáneo de dos o más usuarios.</p> <p>El entorno de esta senda presenta otras sendas o pasos en el margen opuesto del ramblizo, menos frecuentados.</p>

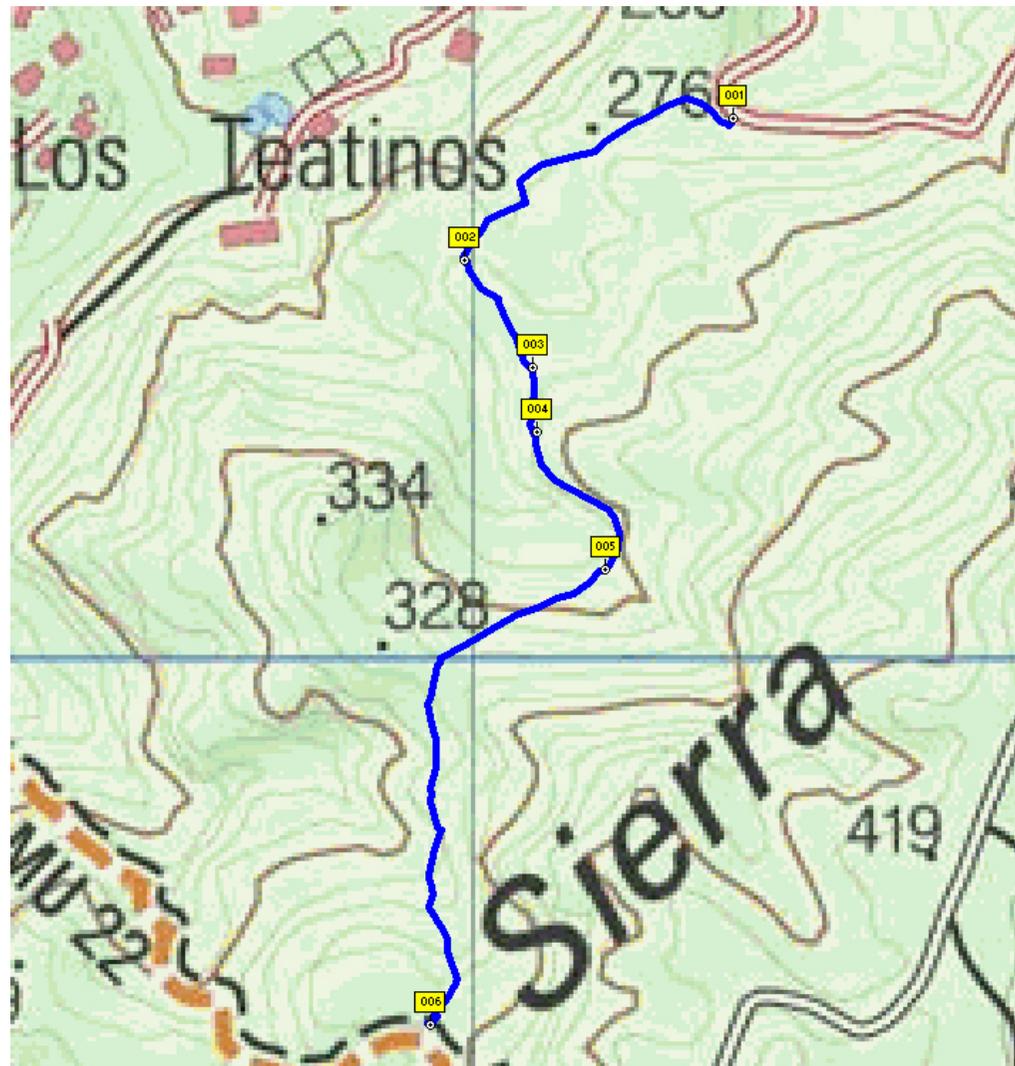
Figura I-16. Track de senda P05-1511.

Nombre de la senda: Boquera Teatinos – PR-MU 22				Código: P05-1511			Cartografiado SÍ / NO X			Autor: Pablo		Fecha: 15 / 11 / 2016	
Coord. inicio	666184E	4200396N	ACTIVIDADES DOMINANTES				GRADO DE USO / FRECUENTACIÓN			¿HAY AFECCIONES?			
Coord. final	665961E	4199727N	A pie X	Bici	Otros:		Bajo X	Medio	Alto	SI		NO X	
Punto / Tramo	Longitud (m)		Anchura (1,2,3)	Pendiente (1,2,3)	Estabilidad suelo (1,2,3)	Atajos (1-3)	Erosión-Acanaladuras (1-3)		Erosión Raíces (1-3)		Observaciones / Actuaciones		
001			3	1	2	2	1		1		Apartadero para coches e inicio de sendero-pista. Un atajo sin afección relevante.		
002			3	3	3	1	2		1		Acumulación de materiales del subsuelo de un pozo que está tapiado. Deleznables y poco compactos, por lo que se está generando acanaladura. Vulnerable		
003			2	1	2	2	1		1		Atajo sin afecciones		
004			2	1	3	2	1		1		Derivación sobre margas con fuerte pendiente. Poco uso, pero susceptible de

erosión.
005	20	1	3	3	1	2	1	Punto con acanaladuras en la senda. Vulnerable
006		2	2	2	1	1	1	Conexión con el PR-MU 22 sin afecciones
OBSERVACIONES GENERALES	<p>Sendero muy poco frecuentado que carece de afecciones, más allá de las indicadas en los puntos, que son poco destacables.</p> <p>Aun contando con elementos que disuaden el tránsito rodado (troncos, rocas y pasos estrechos con riesgo de caída), lo más destacable de este sendero es su vulnerabilidad ante este uso, puesto que es un enlace entre dos zonas muy transitadas y de fácil acceso del parque. Como sucede en casos con las mismas características, una difusión del sendero entre usuarios de bicicleta de montaña podría desembocar en una alta frecuentación, lo que sumado a las pendientes y tipo de suelo podría sumar en afecciones.</p> <p>El sendero discurre, entre los primeros 200 y 500 metros, en paralelo o sobre un riego tradicional de boquera con interés etnográfico.</p>

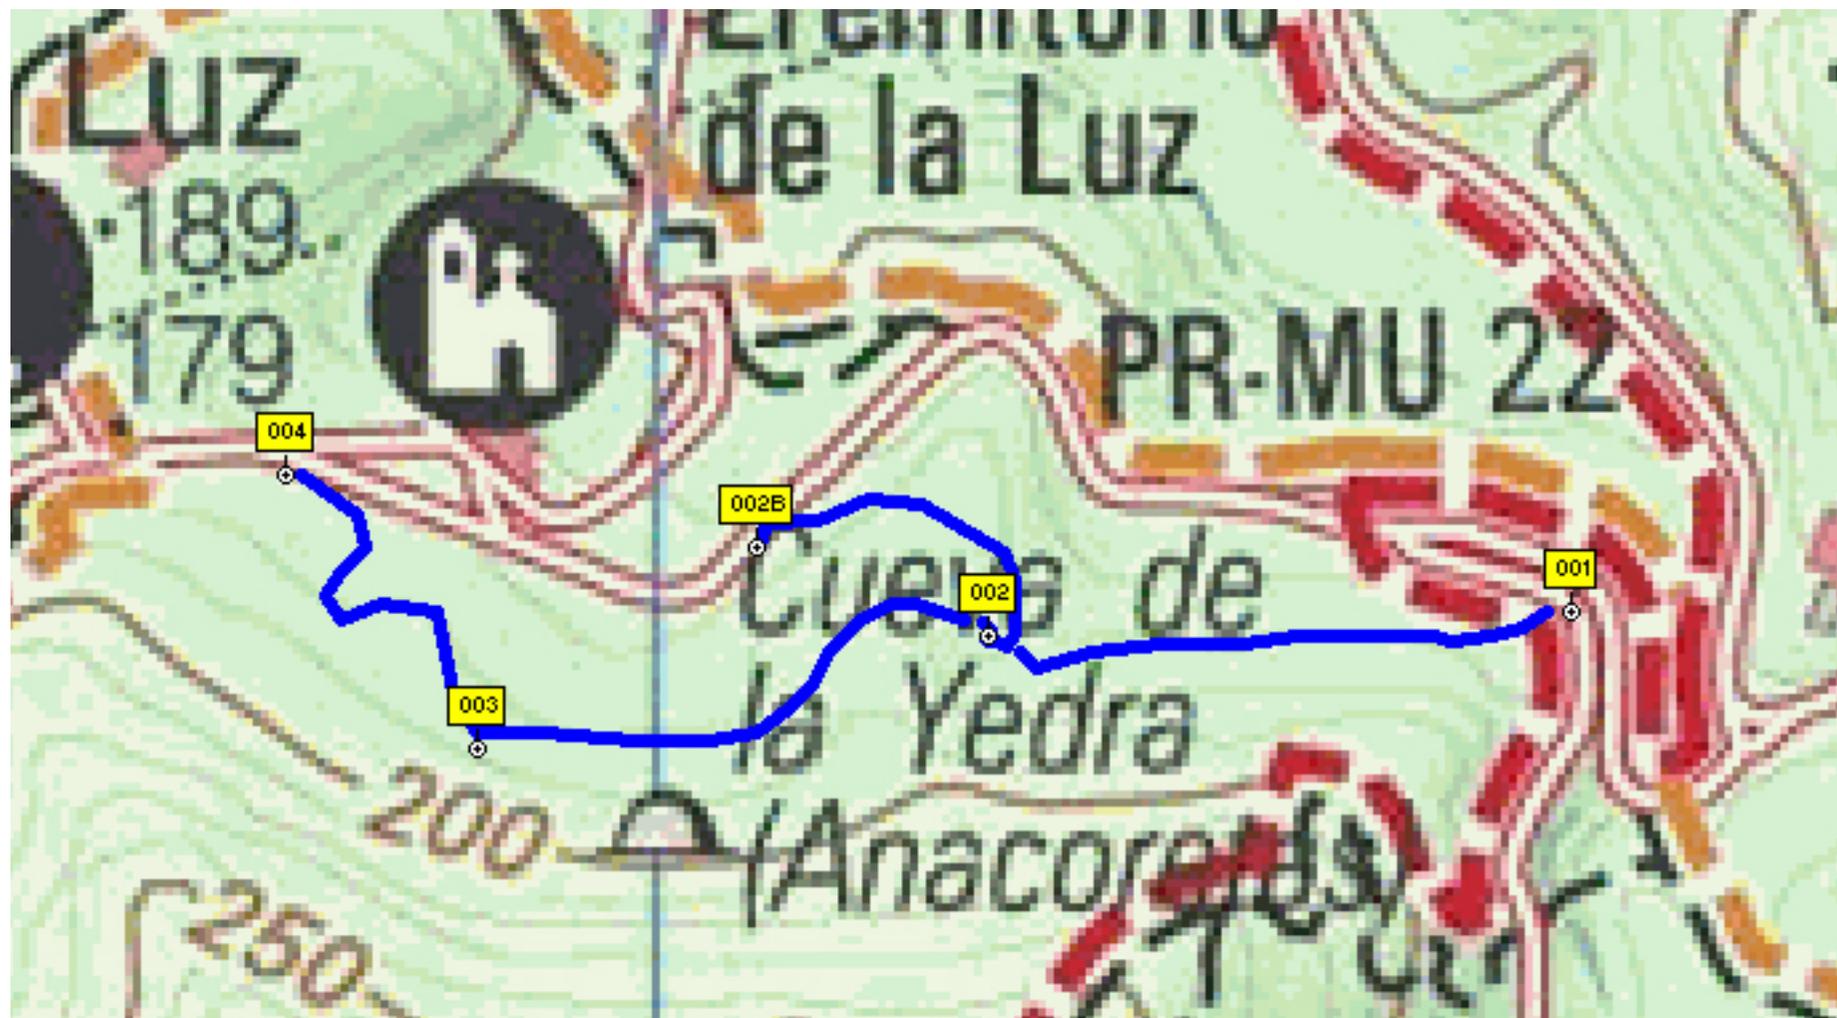
Figura I-18. Track de senda P07-1511.

OBSERVACIONES GENERALES	Sendero que en su inicio está señalizado y que pertenece a alguno de los fragmentos en revisión del PR-MU 22. Queda truncado por la carretera en un paso difícil (WP002B) por lo que los usuarios han abierto una nueva vía, poco frecuentada, para evitar la carretera hasta el entorno del convento de La Luz, donde se da el tramo de mayor afección entre los WP 003 Y 004.
--------------------------------	---

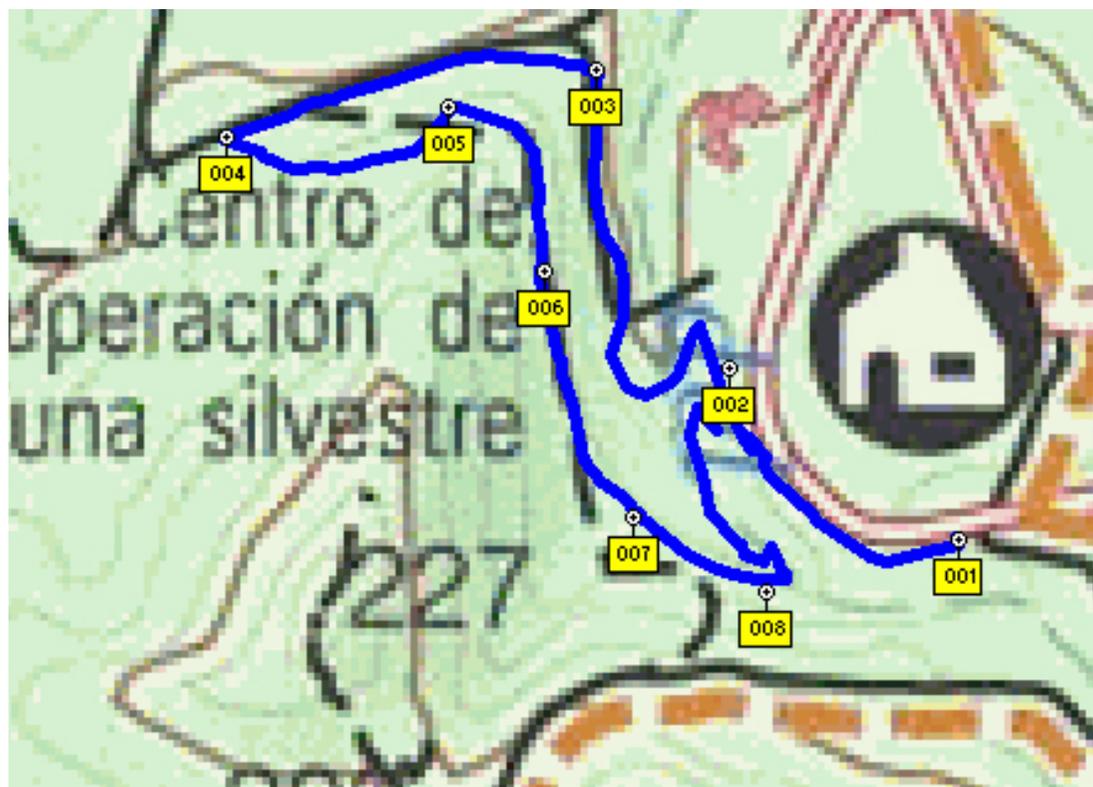
Figura I-20. Track de senda P09-1611.

003		3	1	2	2	1	1	<p>La senda está en buen estado, pero aquí se inicia un camino muy degradado por erosión.</p> <p>El inicio de esta derivación es un tramo y área muy afectada, asemejándose a una pista de trial. / Se sugiere clausurar el paso y reforestar</p>
004		2	1	2	3	2	1	<p>Senda que parte en paralelo a otra inferior menos frecuentada y que confluyen en la balsa (WP005). Punto de confluencia de varios viales.</p>
005		2	2	2	3	1	1	<p>Punto con varios pasos fuera de senda para descender a la senda inferior o para acceder a la trinchera militar. Estos pasos están erosionados. / Se sugiere adecuar el entorno para facilitar el acceso a la trinchera y a la balsa desde la senda inferior.</p>
006		2	1	1	2	1	1	<p>La senda está en buen estado, pero en este punto se cruza una senda que baja desde la senda de las Columnas y desciende al lecho de la rambla. Esta senda está en muy mal estado. Se hace ficha con</p>

código P10-2011 que analiza esa senda
007		2	1	1	2	1	1	La senda está en buen estado, pero en este punto se cruza una senda que baja desde la senda de las Columnas y desciende al lecho de la rambla. Esta senda está en muy mal estado. Se hace ficha con código P11-0311 que analiza esa senda
008	40	2	1	1	2	1	1	Junto acueducto, atajo que cruza la rambla en muy mal estado. / Se sugiere adecuar el descenso haciendo todo este sendero circular y evitando el paso por la máxima pendiente o sobre el acueducto.
OBSERVACIONES GENERALES	Senda que en sí misma está en buen estado, exceptuando el tramo de bajada a la rambla y su entorno en el WP002 y el entorno del WP005. Las incidencias, graves por otra parte, no son de la propia senda, sino de los numerosos atajos y pasos abiertos que o bien descienden a la rambla o bien vienen desde otros senderos aledaños. Por la alta frecuencia de usuarios de esta área convendría realizar labores de rehabilitación y adecuación de viales así como de reforestación y/o clausura de atajos.

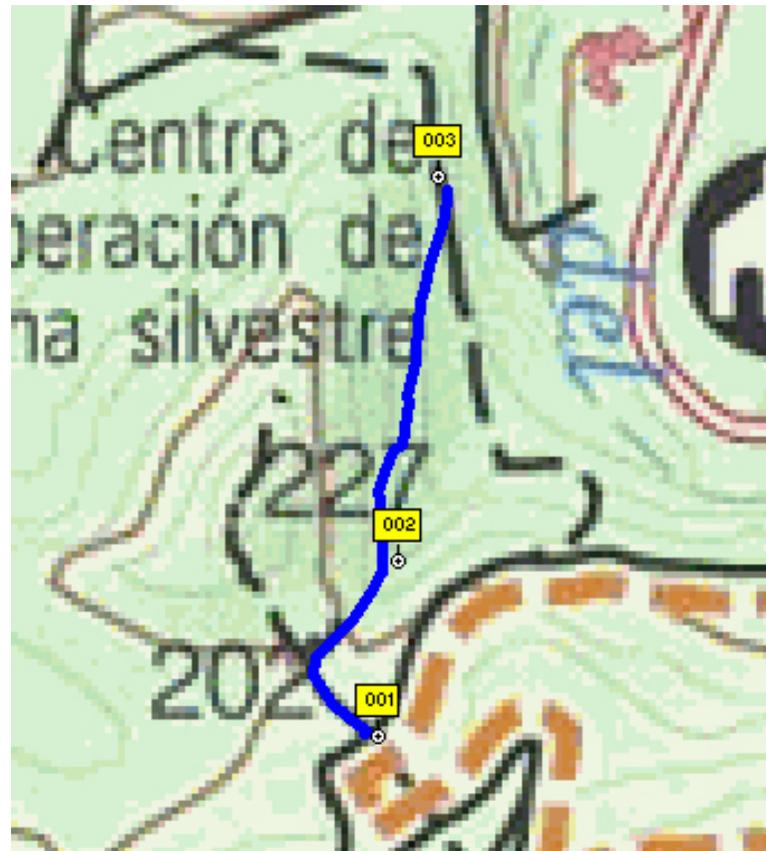
Figura I-21. Track de senda P10-2011.

Nombre de la senda: Conexión senda de las Columnas – CR Fauna				Código: P10-2011		Cartografiado SÍ / NO X			Autor: Pablo	Fecha: 20 / 11 / 2016
Coord. inicio	663403E	4199205N	ACTIVIDADES DOMINANTES			GRADO DE USO / FRECUENTACIÓN			¿HAY AFECCIONES?	
Coord. final	663432E	4199465N	A pie X	Bici X	Otros:	Bajo	Medio	Alto X	SIX	NO
Punto / Tramo	Longitud (m)	Anchura (1,2,3)	Pendiente (1,2,3)	Estabilidad suelo (1,2,3)	Atajos (1-3)	Erosión-Acanaladuras (1-3)		Erosión Raíces (1-3)	Observaciones / Actuaciones	
001 - 002	70	2	2	3	3	3		3	Inicio sendero desde cortafuegos muy degradado. Punto muy afectado. El tramo transita por una vaguada y hay acanaladura importante por erosión.	
002 - 003	70	2	3	3	1	3		2	Tramo rectilíneo con fuerte pendiente muy erosionado a modo de pedriza. Terreno inestable y vulnerable	
OBSERVACIONES GENERALES	<p>Sendero que en realidad supone un atajo para conectar la senda de las Columnas (PR-MU21) y un sendero que transita por el margen izquierdo de la rambla de El Valle, junto al Centro de Recuperación de Fauna.</p> <p>Parte de un área muy afectada por erosión a causa del cortafuegos y del uso senderista y ciclista</p> <p>El sendero es una afección en sí mismo a causa de la fuerte pendiente y el tránsito recurrente. Hasta el punto 002 hay una importante acanaladura por la vaguada, mientras que después</p>

el suelo está muy afectado e inestable.

Se propone la clausura permanente del sendero y la reforestación de su trazado

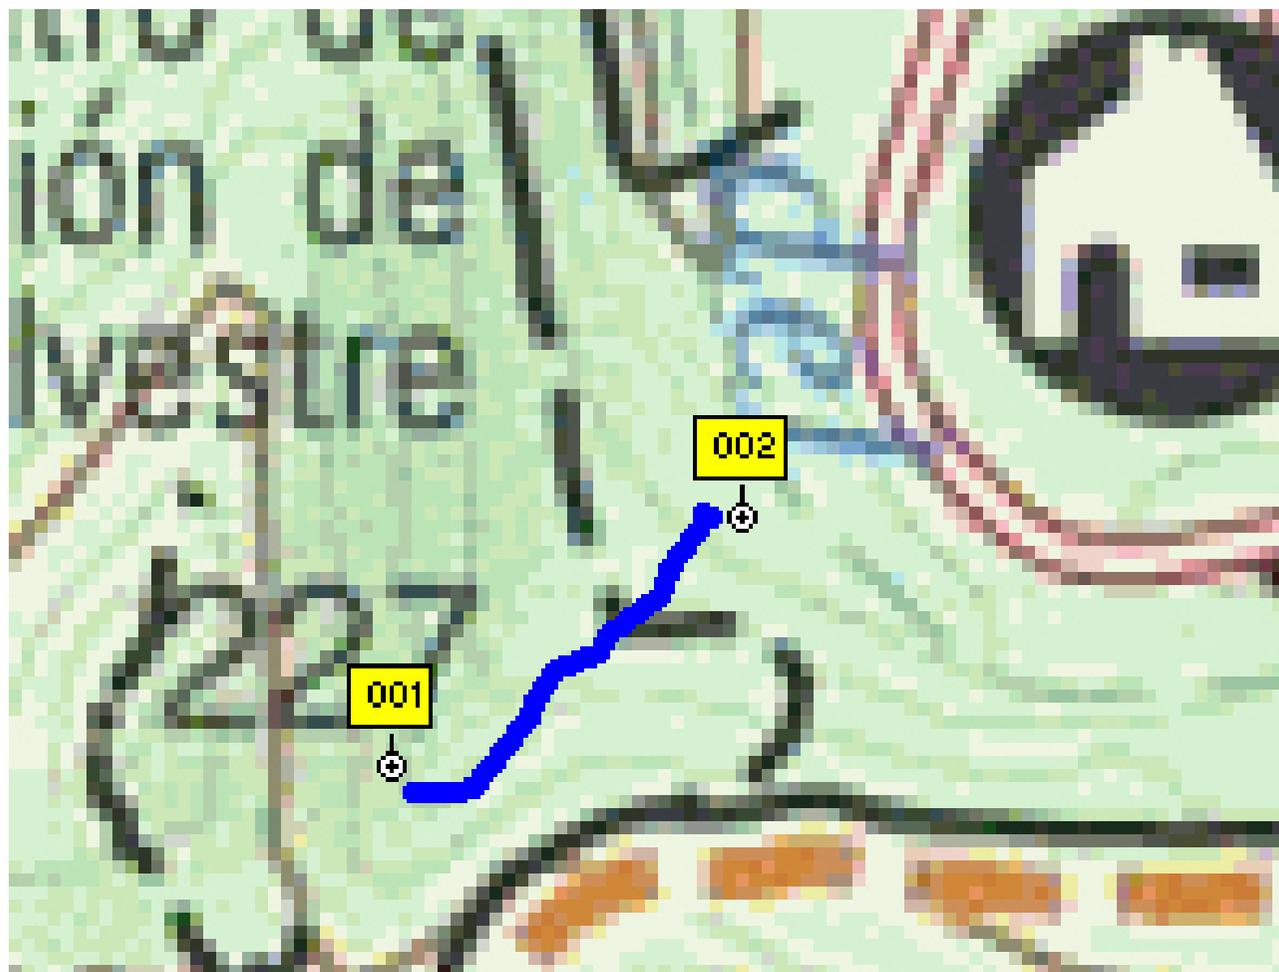
Figura I-22. Track de senda P11-2011.

Nombre de la senda: Cortafuegos – Acueducto El Valle			Código: P11-2011			Cartografiado SÍ / NO X			Autor: Pablo	Fecha: 20 / 11 / 2016
Coord. inicio	663403E	4199294N	ACTIVIDADES DOMINANTES			GRADO DE USO / FRECUENTACIÓN			¿HAY AFECCIONES?	
Coord. final	663486E	4199357N	A pie X	Bici X	Otros:	Bajo	Medio	Alto X	SIX	NO
Punto / Tramo	Longitud (m)	Anchura (1,2,3)	Pendiente (1,2,3)	Estabilidad suelo (1,2,3)	Atajos (1-3)	Erosión-Acanaladuras (1-3)		Erosión Raíces (1-3)	Observaciones / Actuaciones	
001 - 002	100	1	3	3	2	3		3	Tramo muy afectado por acanaladuras y raíces expuestas	
OBSERVACIONES GENERALES	<p>Sendero que en realidad supone un atajo. Su tramo inferior está muy afectado</p> <p>El sendero es una afección en sí mismo a causa de la fuerte pendiente y el tránsito recurrente.</p> <p>Se propone la clausura permanente del sendero y la reforestación de su trazado</p>

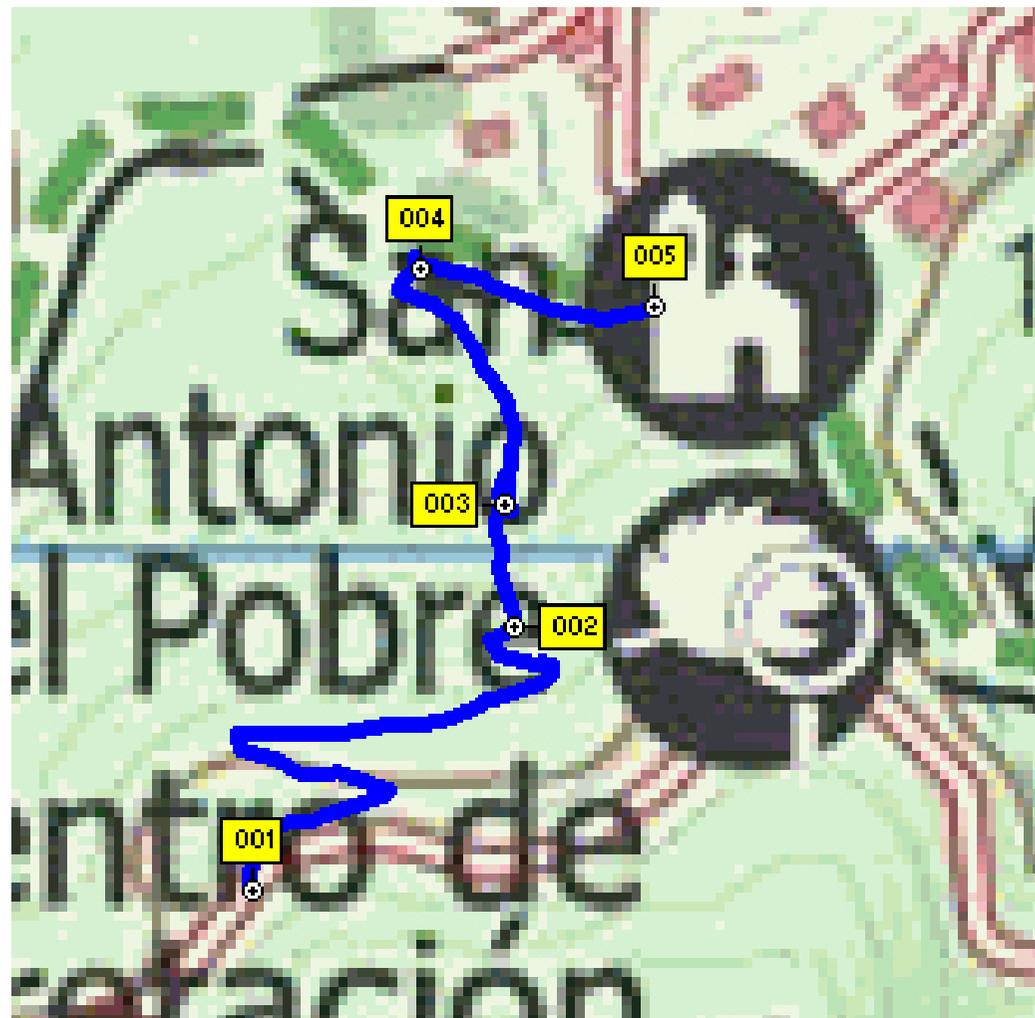
Figura I-24. Track de senda P13-2111.

Nombre de la senda: San Antonio el Pobre			Código: P13-2111			Cartografiado SÍ / NO X			Autor: Pablo	Fecha: 21 / 11 / 2016
Coord. inicio	664127E	4199884N	ACTIVIDADES DOMINANTES			GRADO DE USO / FRECUENTACIÓN			¿HAY AFECCIONES?	
Coord. final	664264E	4200084N	A pie X	Bici X	Otros:	Bajo	Medio X	Alto	SIX	NO
Punto / Tramo	Longitud (m)	Anchura (1,2,3)	Pendiente (1,2,3)	Estabilidad suelo (1,2,3)	Atajos (1-3)	Erosión-Acanaladuras (1-3)		Erosión Raíces (1-3)	Observaciones / Actuaciones	
001-002	300	2	2	2	2	1		2	Zigzag en buen estado con atajos muy erosionados. / Cerrar atajos con obstáculos y reforestarlos	
003		2	1	2	1	2		2	Acanaladura por erosión remontante. Estrechamiento progresivo del sendero. / Consolidación margen	
003-004	100	2	2	3	3	3		3	Tramo muy afectado. Atajos de descenso. Suelos inestables muy erosionados. Graves acanaladuras y abrasión que dificulta la marcha a pie. / Se sugiere restauración de este tramo para evitar riesgos y mayor erosión. Ver observaciones

generales.
004		2	2	3	3	3	3	Punto muy afectado. Entorno con numerosos atajos, grandes acanaladuras y abrasión de suelos y raíces. / Clausura de atajos y rehabilitación de senda y reforestación del entorno.
004-005	100	2	2	3	1	2	2	Fin de senda en puerta de acceso al recinto de San Antonio el Pobre. Pedriza erosionada y vulnerable. Este acceso suele estar cerrado por lo que no hay un gran impacto en el tramo 004-005.
OBSERVACIONES GENERALES	<p>Sendero de mampostería que conecta la carretera del CV de la Luz con la ermita de San Antonio el Pobre.</p> <p>El sendero presenta afecciones graves en general y muy graves en su tramo final por ser descenso frecuente de bicicletas desde la carretera. Por ello se sugiere su clausura para ciclismo en sentido de descenso, reforestación de atajos y áreas afectadas e intervención para restaurar el tramo de senda entorno al punto 004, que en la práctica es el auténtico final.</p>

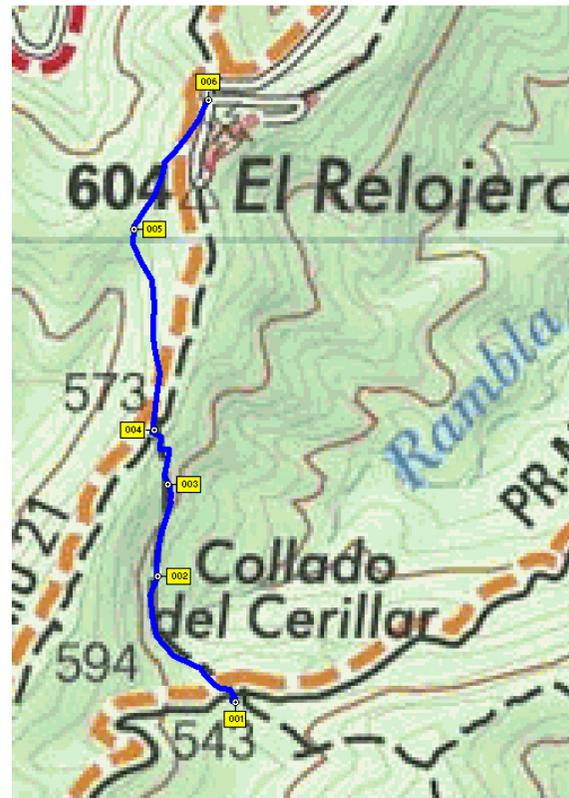
Figura I-25. Track de senda P14-0212.

Nombre de la senda: Enlace PRMU 23 – PRMU21				Código: P14-0212			Cartografiado SÍ X / NO			Autor: Pablo		Fecha: 02-12-2016	
Coord. inicio	665445E	4197566N	ACTIVIDADES DOMINANTES				GRADO DE USO / FRECUENTACIÓN			¿HAY AFECCIONES?			
Coord. final	665419E	4198132N	A pie X	Bici X	Otros:		Bajo	Medio	Alto X	SIX		NO	
Punto / Tramo	Longitud (m)		Anchura (1,2,3)	Pendiente (1,2,3)	Estabilidad suelo (1,2,3)	Atajos (1-3)	Erosión-Acanaladuras (1-3)		Erosión Raíces (1-3)		Observaciones / Actuaciones		
001	10		2	2	3	2	3		2		Inicio conexión con el PRMU 23. Acanaladuras y raíces expuestas.		
002 – 003	40		1	2	2	1	2		3		Pedregal erosionado		
003 – 004	25		2	3	2	1	3		3		Tramo muy afectado con raíces y cárcavas. Roca madre expuesta. / Se sugiere rehabilitar el firme y clausurar a bicicletas en sentido de descenso.		
005			1	1	2	2	1		1		Salida de senda

005 - 006	100	1	2	2	1	2	1	Acanaladura incipiente. Vulnerable.
OBSERVACIONES GENERALES	Sendero que conecta dos PR. Su trazado es bueno y en general está en buen estado, a excepción del tramo 003 – 004 que presenta graves afecciones.

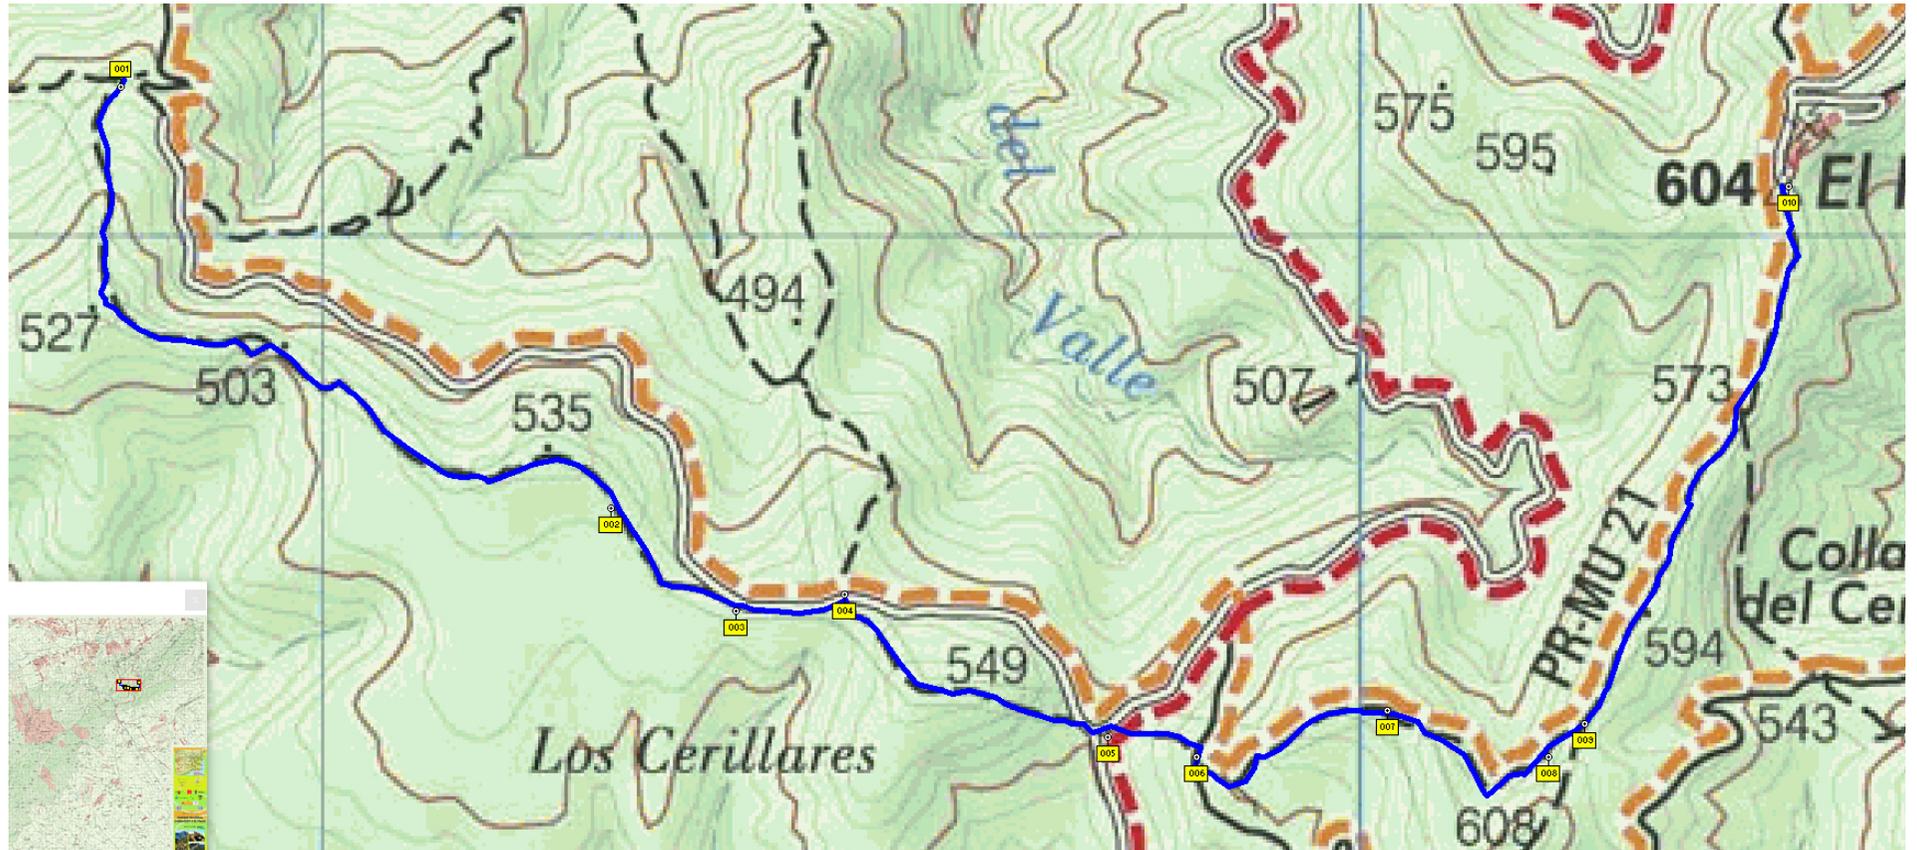
Figura I-26. Track de senda P15-0212.

erosión: acanaladuras y ensanchamiento de vial.
005-006	80	2	3	3	1	3	3	Atajo casi impracticable por erosión. Acanaladura muy erosionada por la fuerte pendiente.
006-007	200	3	3	2	2	3	3	Solapamiento PR-MU21 con cortafuegos. Erosión, acanaladuras y ensanchamiento de vial. Atajo poco frecuentado para subir a la cota cercana.
008		1	1	2	1	1	1	Punto con erosión remontante que provoca pérdida de anchura de un tramo que está en buen estado
009		3	3	2	1	3	1	Subida a cota erosionada; acanaladuras ensanchamiento de vial.
009-010	600	3	3	2	1	2	2	La senda sigue por el cortafuego. La poca pendiente genera menores afecciones que en tramos anteriores.
OBSERVACIONES GENERALES	<p>Más que un sendero es un paso campo a través por cortafuegos, y se convierte en una afección en sí mismo a causa de la poca cobertura vegetal y las pendientes muy fuertes, que al ser afectado por el tránsito está muy degradado. El trazado carece de sentido naturalista y lúdico, ya que el camino circula en paralelo y es un "partepiernas". Si el cortafuegos no está activo se sugiere repoblar y clausurar, o en cualquier caso informar al usuario de las afecciones y sugerirle la alternativa por el camino.</p> <p>A partir del WP006 confluye con el PR-MU 21, situándose la principal afección en el tramo 006-007, que podría adecuarse, al menos en el punto 006 que es el que presenta las mayores afecciones, para continuar hacia el Relojero.</p>

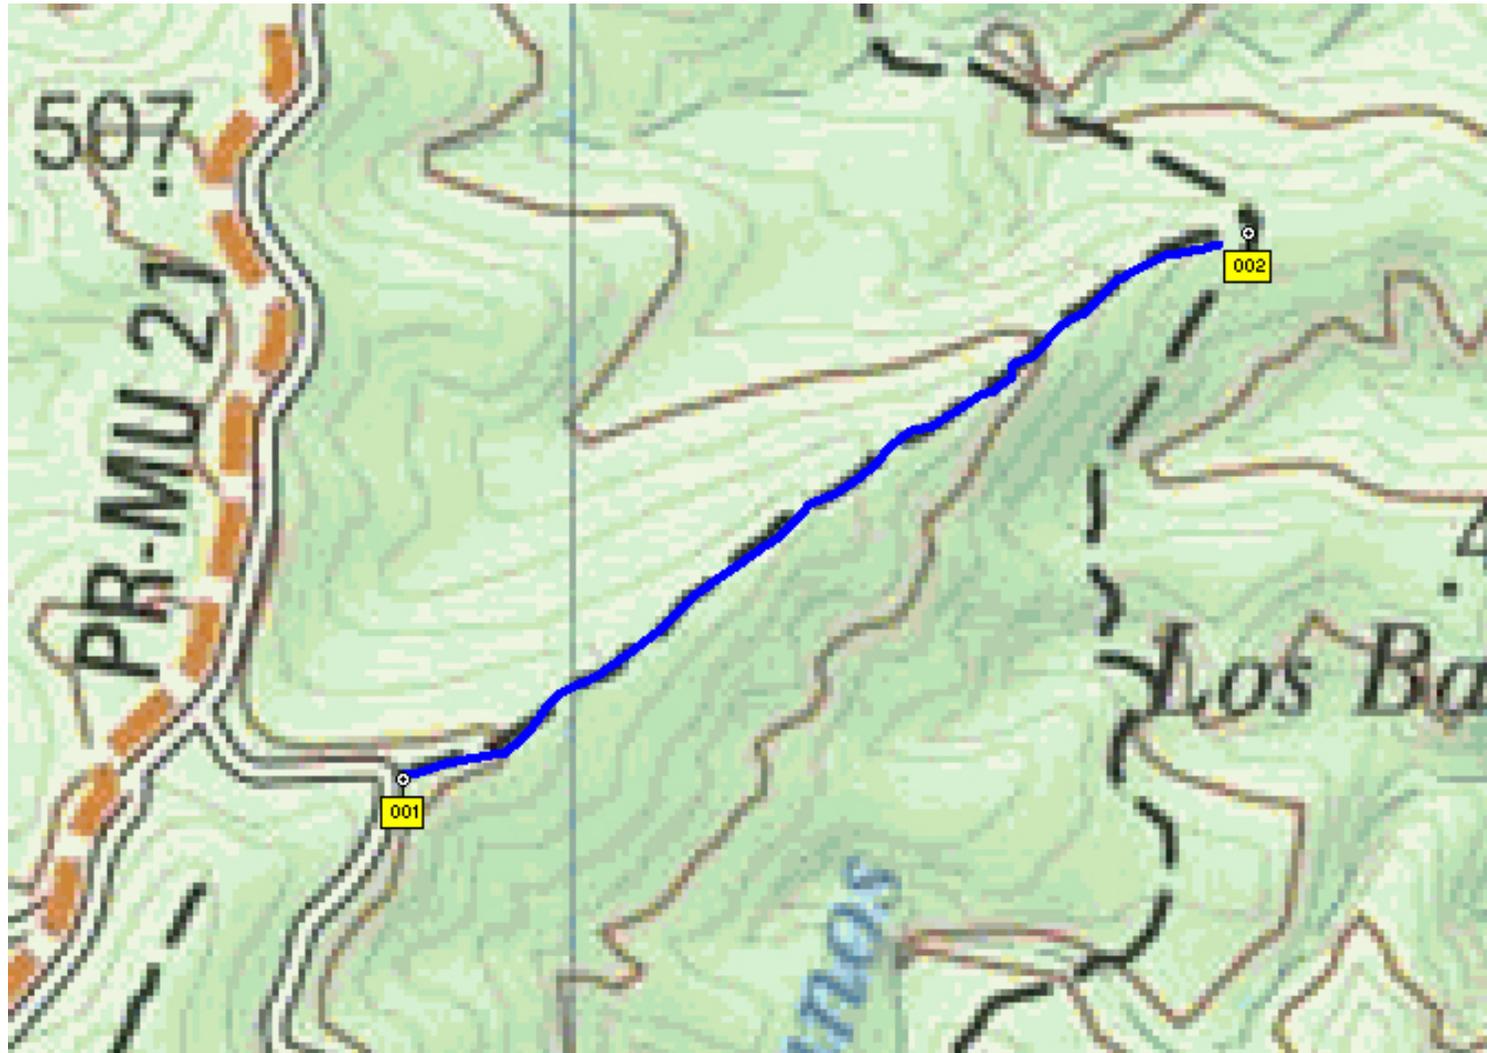
Figura I-28. Track de senda P17-0712.

Nombre de la senda: Relojero – entorno rambla Los Serranos			Código: P17-0712			Cartografiado SÍ X / NO			Autor: Pablo		Fecha: 07-12-2016	
Coord. inicio	665918E	4198579N	ACTIVIDADES DOMINANTES			GRADO DE USO / FRECUENTACIÓN			¿HAY AFECCIONES?			
Coord. final	666327E	4198843N	A pie X	Bici X	Otros:	Bajo X	Medio	Alto	SIX		NO	
Punto / Tramo	Longitud (m)		Anchura (1,2,3)	Pendiente (1,2,3)	Estabilidad suelo (1,2,3)	Atajos (1-3)	Erosión-Acanaladuras (1-3)		Erosión Raíces (1-3)		Observaciones / Actuaciones	
001 – 002	500		1	2	2	1	1		1		Buen estado	
002			1	2	2	2	2		1		Confluencia con sendero P03_0712. Vulnerable por erosión incipiente.	
OBSERVACIONES GENERALES	Sendero en buen estado que tiene una afección en el cruce con el sendero P03-0712
