ESCUELA INTERNACIONAL DE DOCTORADO
Programa Oficial de Doctorado en Dirección y Gestión de
Entidades Deportivas

“Estudio, valoración y regulación del uso de los
senderos en el Parque Regional de Carrascoy y El Valle
(Murcia)”

D. Benito Zurita Ortiz

Murcia, 8 de Septiembre de 2017

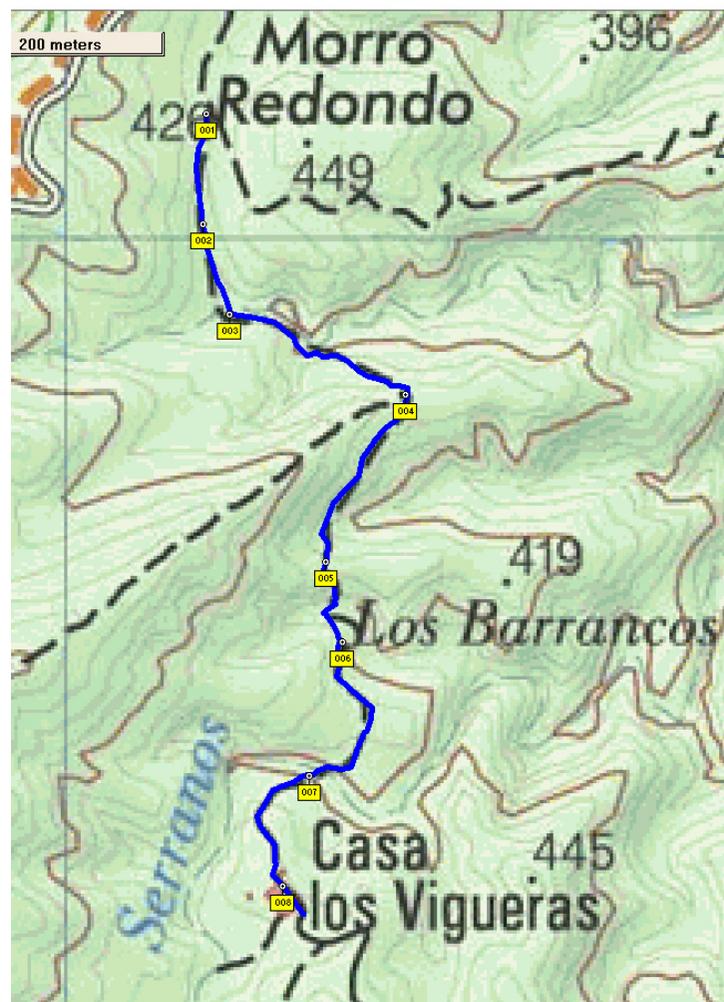
Figura I-29. Track de senda P18-0712.

con un trazado mucho más óptimo y menos vulnerable a la erosión.
005 - 006	70	1	3	3	1	3	3	Tramo muy afectado por erosión. Este tramo no sigue el sendero tradicional y ataja. El paso original rodea el promontorio (la cartografía muestra el sendero correcto), pero está totalmente ocupado por la vegetación aunque la antigua huella se nota. / Se sugiere clausurar el atajo y definir la antigua huella, con un trazado mucho más óptimo y menos vulnerable a la erosión.
007	20	1	3	3	1	3	1	Punto con pendiente muy fuerte para descenso al barranco, difícilmente transitable y peligroso. Punto muy afectado. / Se sugiere adecuar trazado para descenso al barranco
007 - 008	100	1	3	2	1	1	2	Tramo vulnerable por pendiente, con afección a raíces.
OBSERVACIONES GENERALES	Sendero con usos diferenciados. Entre el punto 001 - 004 hay tránsito a pie y rodado, mientras que a partir del 004 el tránsito en bicicleta se hace, aparentemente, imposible. Sendero tradicional con trazado óptimo, pero que en sus puntos más afectados precisamente se ha modificado para acortarse (Tramo 005 - 006 y punto WP004). Es el único sendero que comunica las áreas cimera con la cara sur y la cuenca de la rambla de los Sánchez en esta zona del parque, por lo que sería interesante mantenerlo y adecuarlo para recuperar su trazado

original, prohibiendo el descenso rodado.
--	---

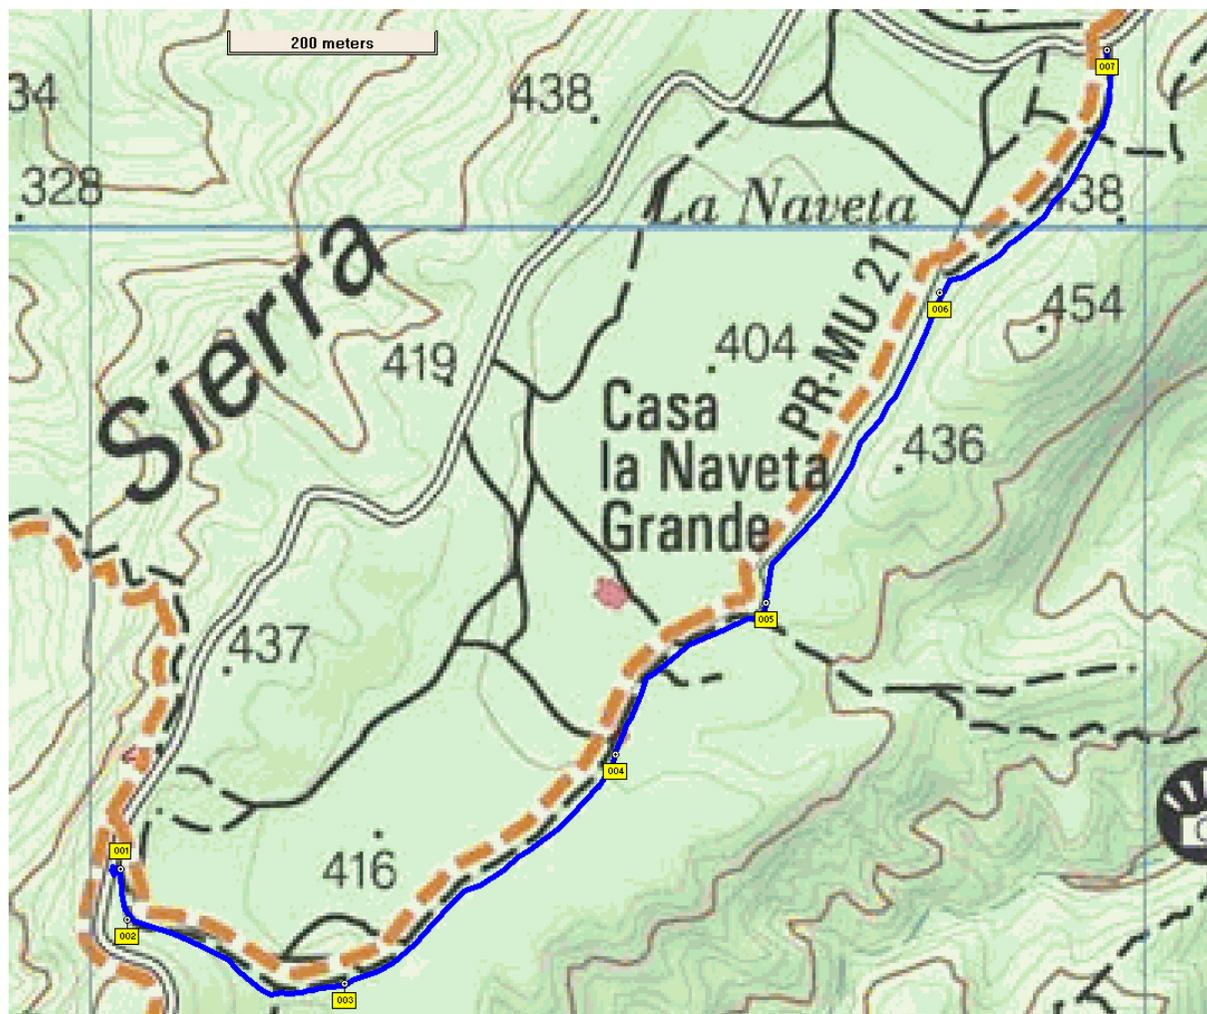
Figura I-30. Track de senda P19-0712.

005 - 006	330	1	1	2	3	1	3	Tramo en el que a la senda/pista se le une una senda que discurre en paralelo a apenas 2 metros. Múltiples atajos los interconectan y hay raíces afectadas.
006 - 007	280	2	2	2	1	1	2	Erosión moderada por tránsito elevado y pendiente moderada. Vulnerable.
OBSERVACIONES GENERALES	Vía a medio camino entre senda y camino en buen estado. La principal afección son los pasos fuera de senda hacia cerros aledaños y el tramo 005 - 006, donde hay dos trazados paralelos con atajos entre sí y afecciones a raíces.

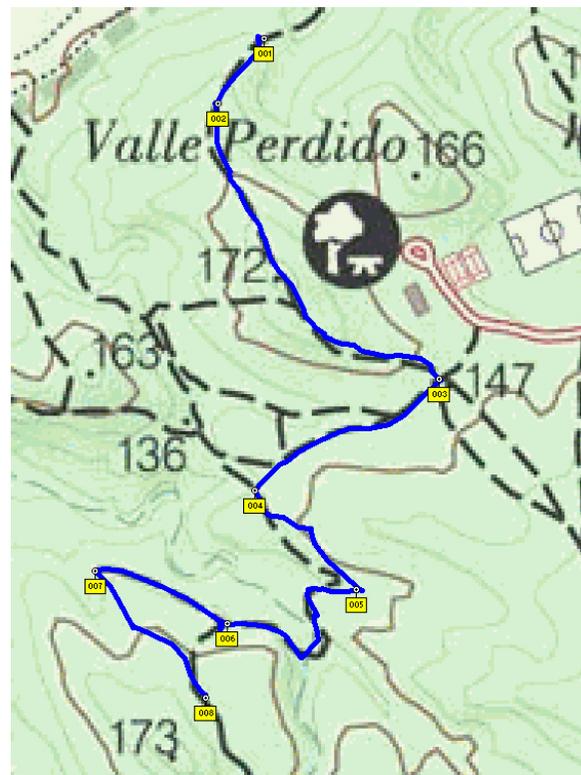
Figura I-32. Track de senda P21-2112.

aparenta ser un cortafuegos. Huella difusa de senda; acanaladura incipiente y múltiples atajos a lo largo del tramo.
003 – 004		3	1	2	3	1	1	Aunque el tramo no presenta graves afecciones en la huella, se cataloga como muy afectado por la presencia de numerosos atajos y pasos campo a través en el entorno, que se asemejan a una pista de trial
005 – 006								Pista en desuso
006		3	1	3	2	2	3	Punto de paso por línea de máxima pendiente con afecciones por erosión y dificultades de tránsito. Dado que los usuarios suelen ir por aquí y no por el acceso mejor que da un rodeo evitando el fuerte desnivel se sugiere adecuar este punto para facilitar el tránsito y evitar la erosión.
007		2	1	2	2	1	1	Desde aquí parte un tramo no cartografiado (007-008) que evita el paso dificultoso del punto 006, y otra senda que discurre hacia rambla Paciencia. Sin afecciones

007 – 008		2	1	2	1	1	1	Tramo sin afecciones
008		3	1	3	1	2	1	Probable punto de extracción de tierras que aquí se acumulan. Margas o arcillas erosionables, aunque compactas, con escasa vegetación. En acceso con pendiente hay acanaladuras incipientes. A partir de aquí se inicia un camino.
OBSERVACIONES GENERALES	Principal senda de acceso desde área recreativa hasta el entorno de Torre Isabel. Presenta gran afluencia de usuarios hasta el WP 004, siendo menor posteriormente. Salvo el entorno más inmediato del área recreativa, hasta el wp 004, no se dan importantes afecciones. Predomina el uso senderista, aunque el entorno del tramo 003 – 004 muy afectado es una especie de circuito de trial.

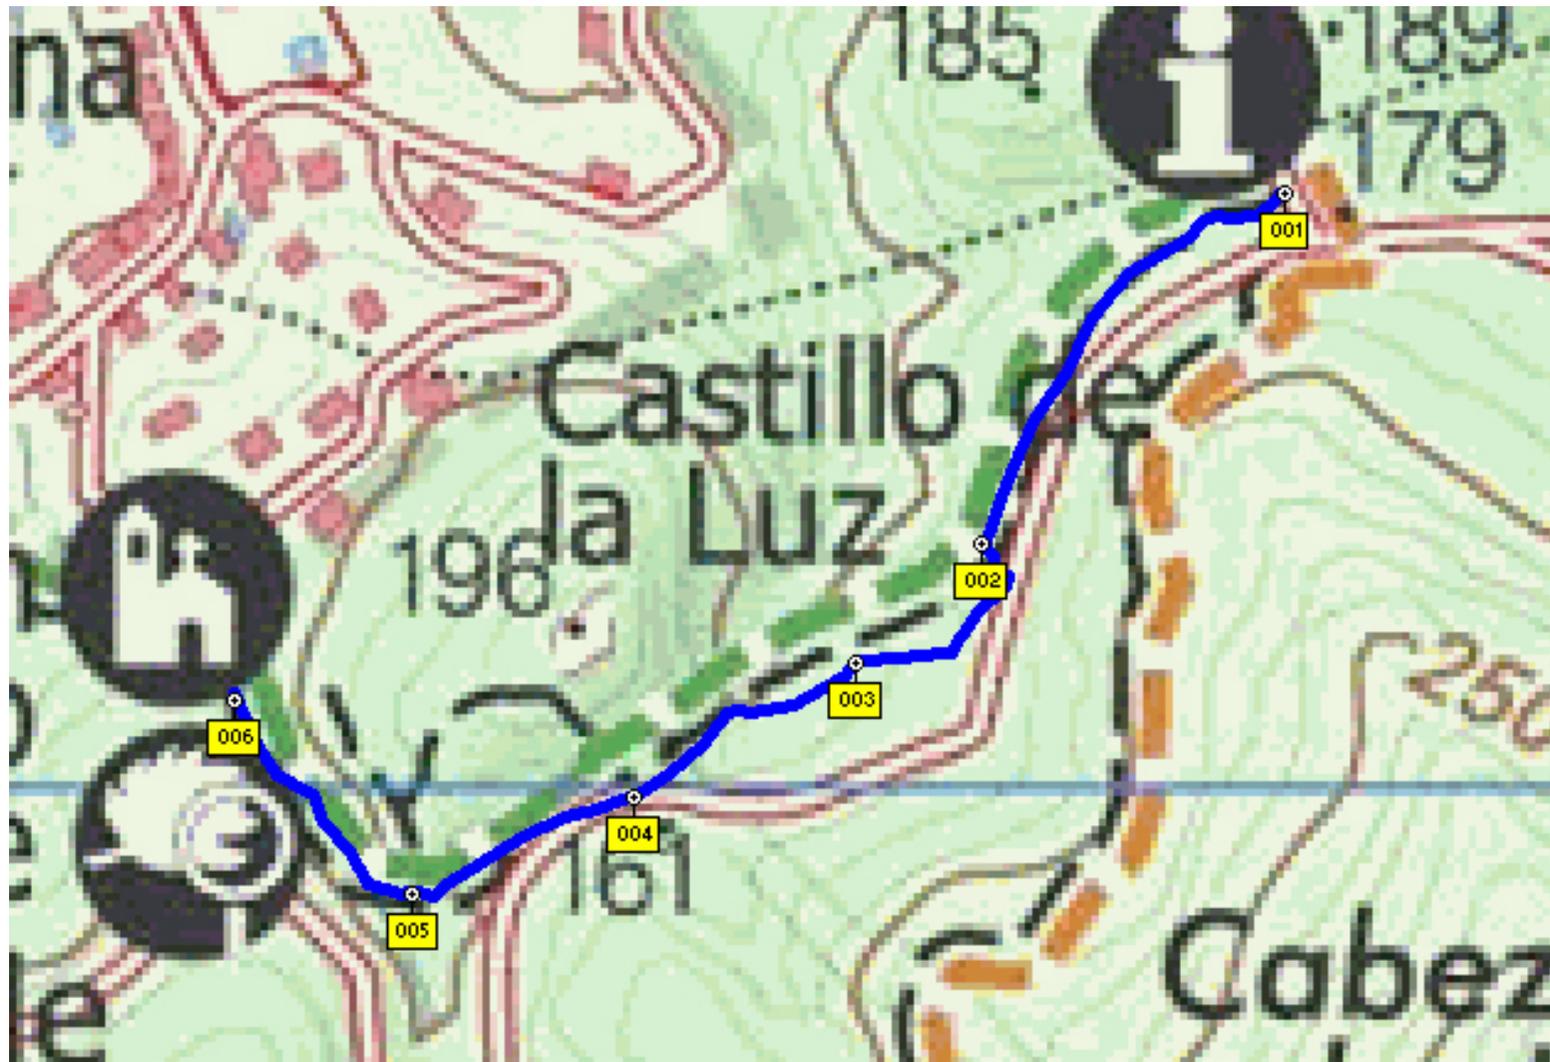
Figura I-33. Track de senda P22-2112.

004 – 005		1	3	3	2	2	3	Descenso al lecho del barranco por vaguada, huella difusa y suelo suelto en malas condiciones de paso. Acanaladura incipiente.
005 – 006		2	2	3	1	2	3	Solapamiento de itinerario con lecho. Erosión propia de un cauce con huella intermitente. Paso algo difícil
006								Centro de Visitantes de San Antonio el Pobre.
OBSERVACIONES GENERALES	<p>Sendero con un diseño arbitrario y muy poco frecuentado ya que en varios tramos el paso es dificultoso, está mal señalizado y la carretera en paralelo ofrece mejores condiciones de paso aunque más peligrosas. Debería adecuarse para mantenerlo y ofrecer alternativa a la carretera en un área frecuentada.</p> <p>El punto más afectado es la subida al castillo, que está muy afectada por numerosos atajos con fuerte pendiente. Se sugiere señalar bien el acceso idóneo, poco visible, por la ladera oeste (cartografiado), y adecuar un paso seguro y en mejores condiciones, ya que es un lugar con alta afluencia de gente.</p>

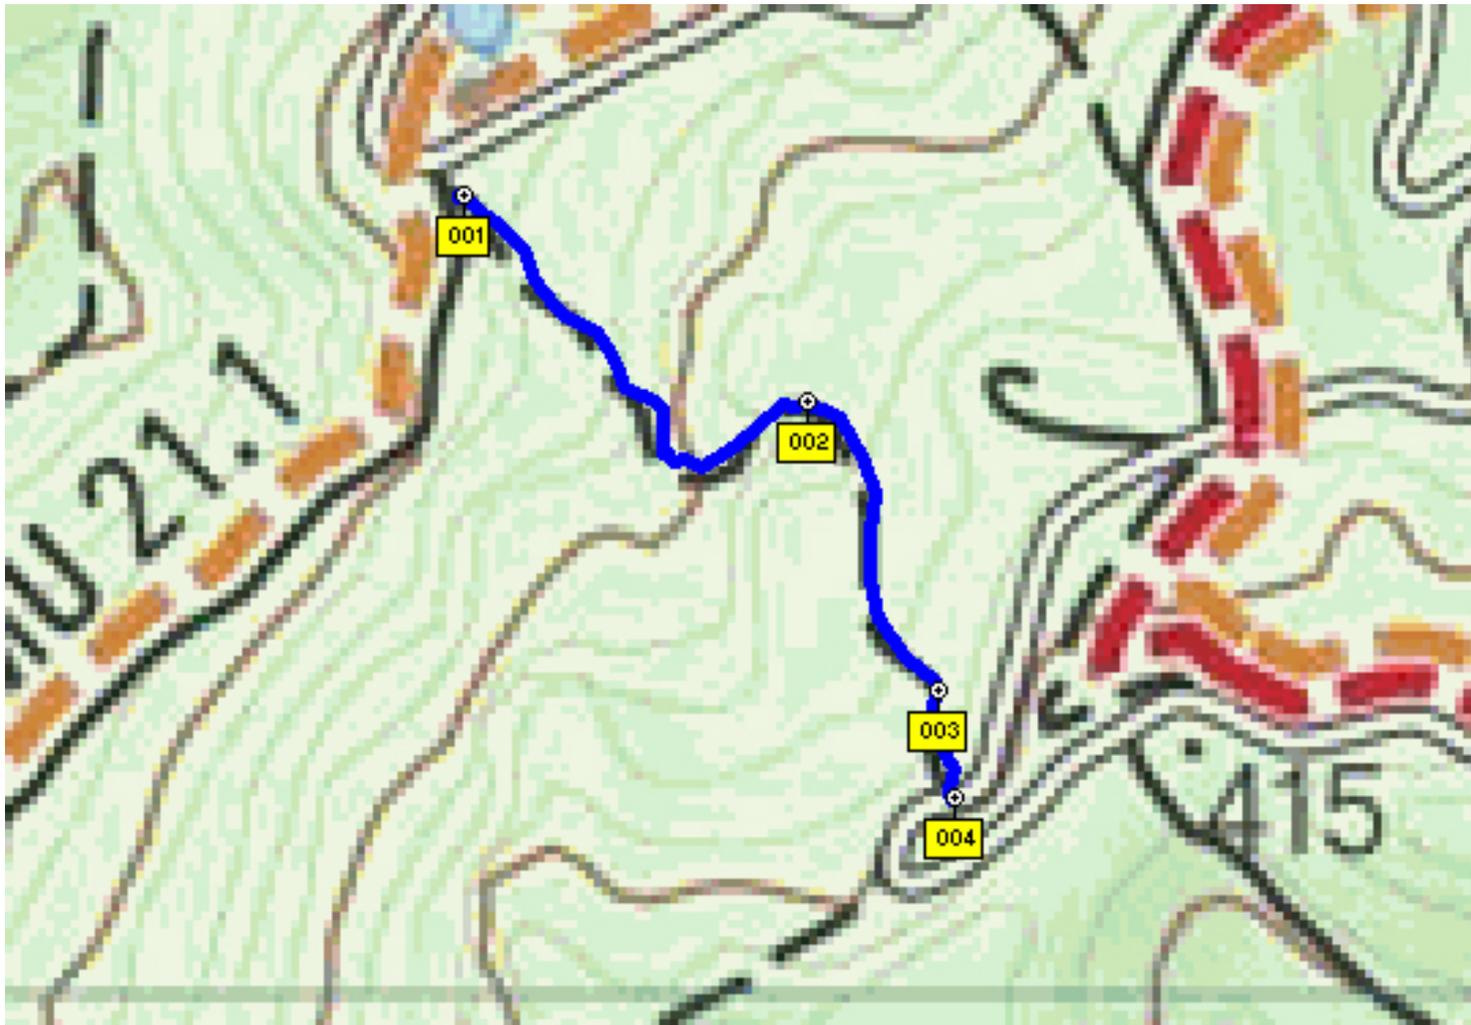
Figura I-36. Track de senda P25-2212.

OBSERVACIONES	Sendero que no debería considerarse como tal dado que es más bien un atajo campo a través para evitar el rodeo de la pista. Se sugiere su reforestación y clausura. Además poco después hay un sendero en mejores condiciones para acortar el tramo de pista por el que discurre el GR 250.
GENERALES

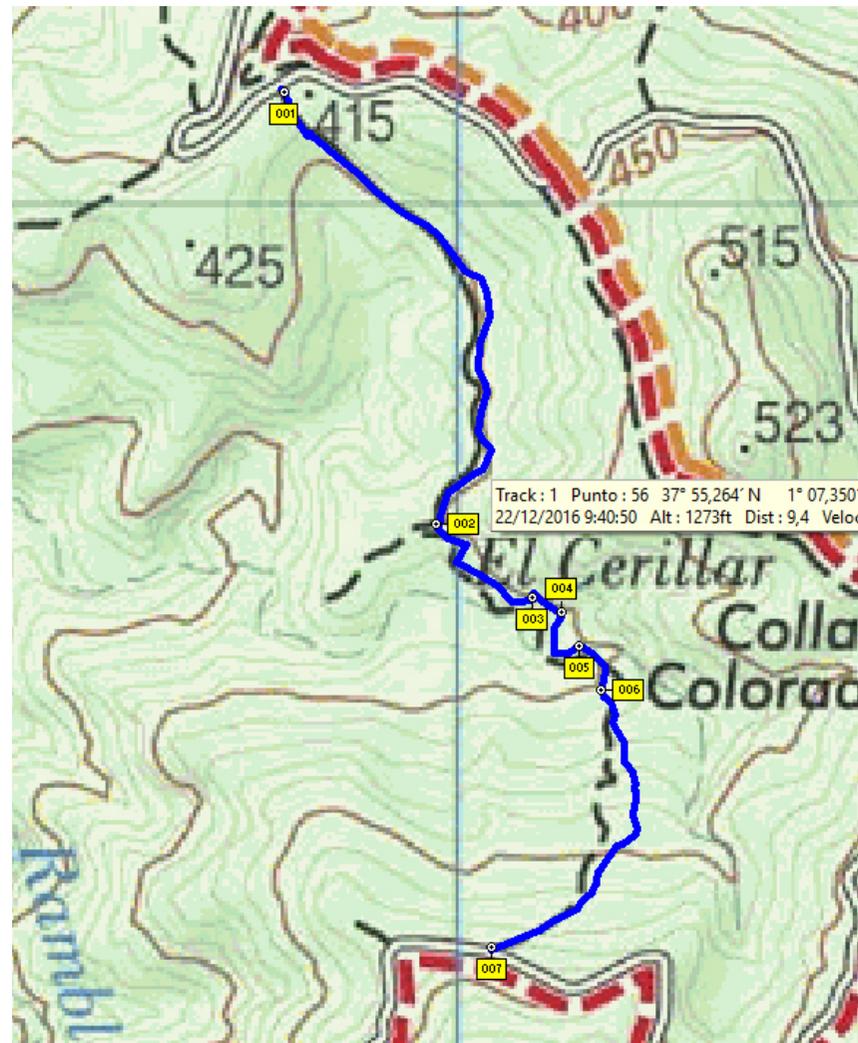
Figura I-37. Track de senda P26-2212.

004		1	2	3	1	2	2	Pérdida del sendero por caída de árbol. Daños a estructuras hidráulicas de valor histórico-etnográfico (galerías, canalizaciones y acueducto). / Se sugiere rehabilitar senda definiendo huella y consolidando márgenes
005		1	1	3	1	3	3	Estrechamiento de senda por erosión lateral. Raíces expuestas y suelo muy inestable. Punto de paso que puede entrañar peligro. / Se sugiere rehabilitar senda definiendo huella y consolidando márgenes
005 - 006	40	1	3	3	1	2	2	Vado de rambla con paso erosionado. Fuerte pendiente y huella difusa con varios pasos para tomar la senda
006 - 007	300	2	3	2	1	1	1	Tramo de senda difusa y difícil de seguir, con fuerte pendiente pero poco frecuentada, por lo que no está afectada. Repoblación en el entorno.
OBSERVACIONES GENERALES	Sendero con interés patrimonial ya que lleva al entorno de la ya seca Fuente del Obispo en paralelo o sobre varias canalizaciones, llegando a un viejo acueducto que probablemente sea el más antiguo de los que se conservan en el parque. La senda está en buen estado salvo en algunos puntos donde desprendimientos han ocupado la senda y dañado los elementos hidráulicos (003, 004, 005). A partir del punto 006 se da un tramo trazado campo a través arbitrariamente, aunque por su escasa frecuentación no presenta afecciones.

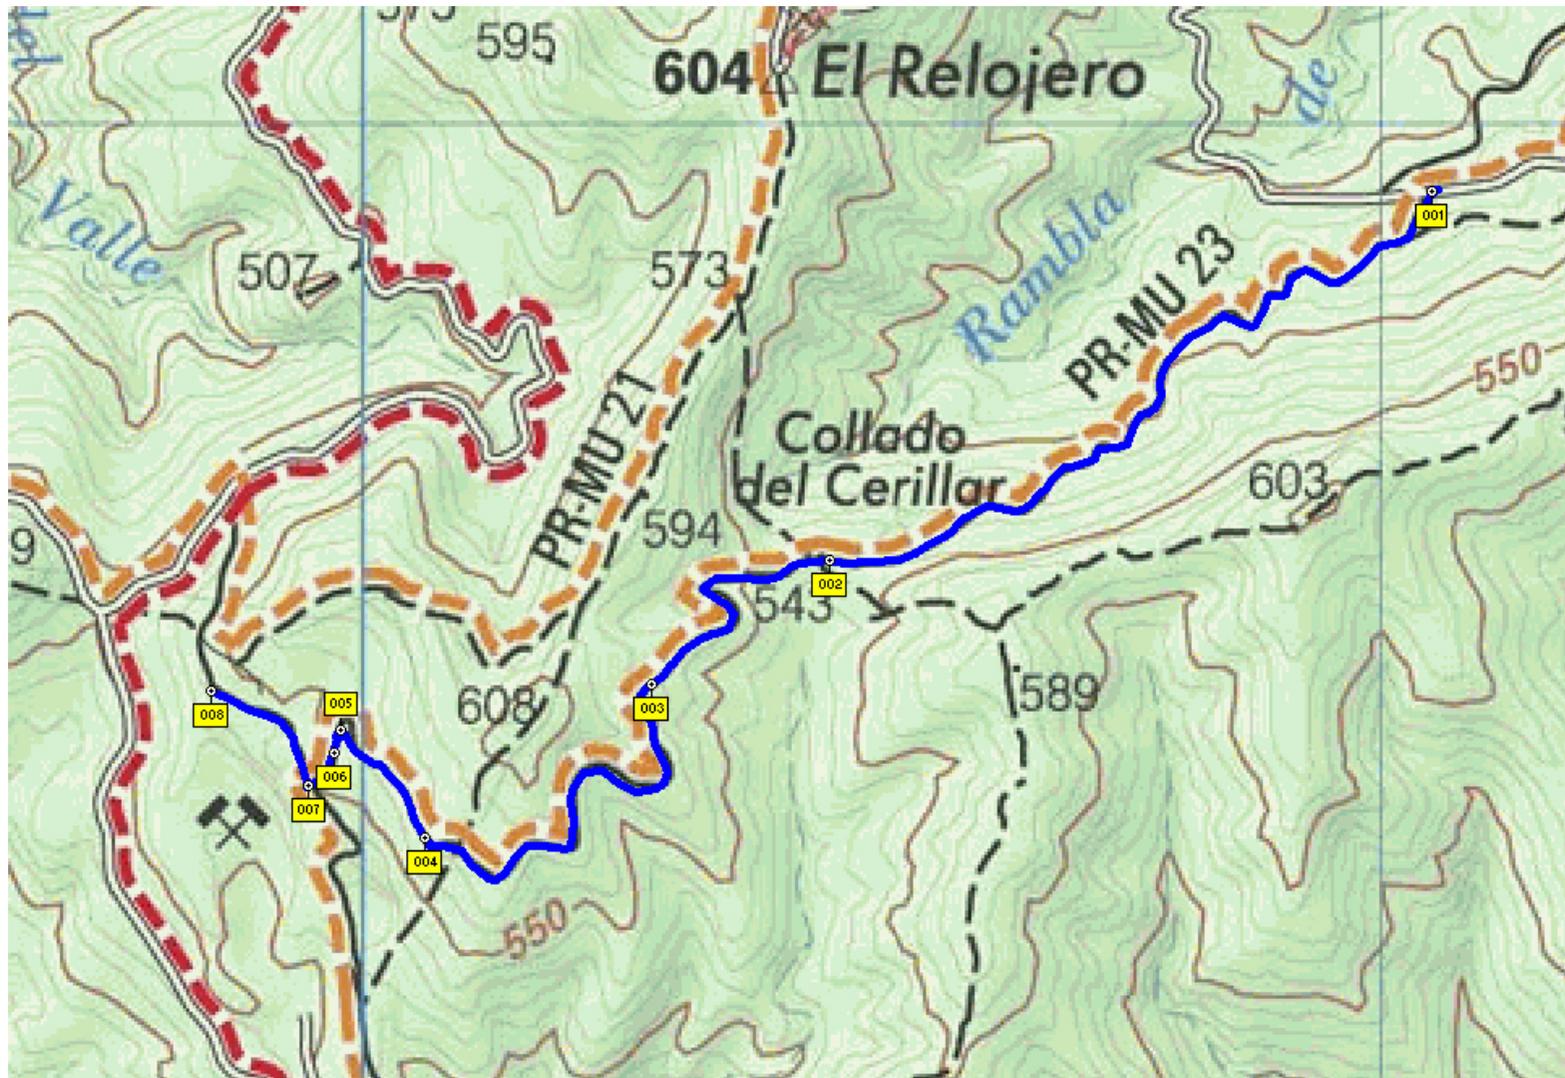
Figura I-38. Track de senda P27-2212.

006		3	1	3	1	2	2	Acanaladura transversal. / Consolidar márgenes y restituir.
007		3	2	3	1	3	1	Punto afectado por acanaladuras; curva erosionada. / Rehabilitar firme y redirigir escorrentía.
007 - 008	140	3	2	3	1	2	1	Tramo vulnerable con erosión por acanaladuras. Tramo de pista forestal desde acceso a minas (007).
OBSERVACIONES GENERALES	<p>Sendero histórico con trazado óptimo que se encuentra en muy mala situación. A pesar de su anchura (>1,5 m.) y debido a las afecciones se constata que en numerosos puntos el paso simultáneo de ciclistas y senderistas se hace incompatible e incluso peligroso. El sendero es prácticamente una afección en su totalidad.</p> <p>Se sugiere su rehabilitación total y la colocación de escurridores de escorrentía (como en la senda de las columnas) para evitar el flujo de agua por la senda. Con carácter permanente se sugiere la prohibición de descenso de bicicletas a razón de la pendiente y litología que lo hacen vulnerable a la abrasión, especial en el tramo 001-002.</p>

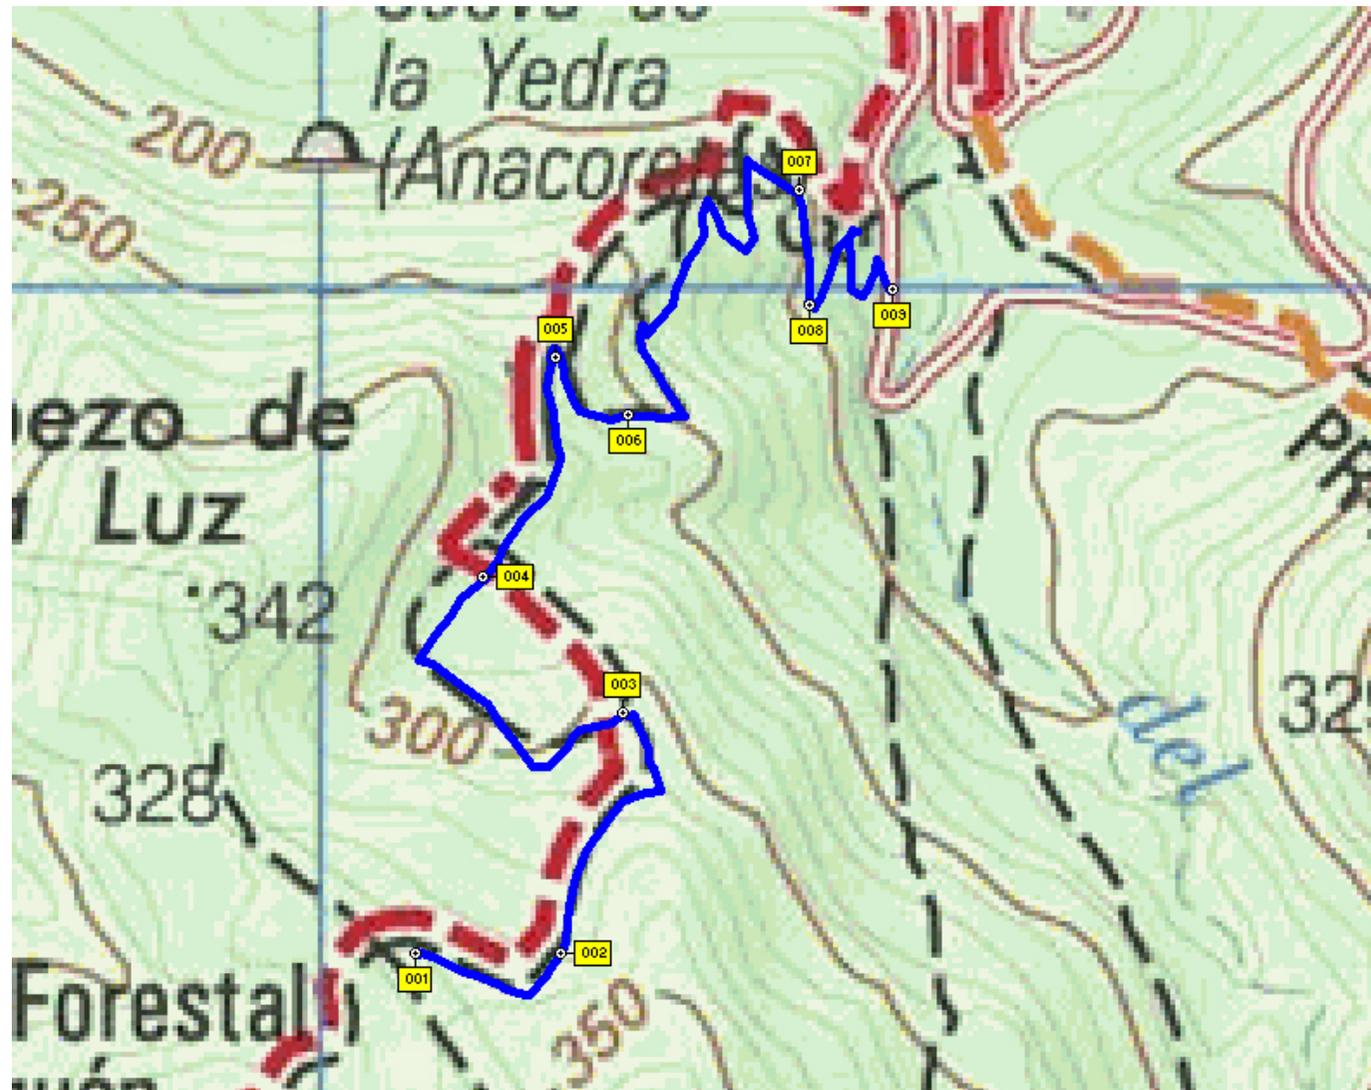
Figura I-40. Track de senda P29-2312.

005 - 006	60	3	2	2	1	2	1	Erosión moderada por acanaladura incipiente.
006 - 007	400	3	3	3	1	3	3	Tramo muy afectado por gran acanaladura y muchos cantos sueltos.
007 - 008	60	3	2	3	1	2	3	Tramo con desagües de la senda incontrolados hacia los márgenes y pérdida de huella en curva erosionada (008). Muchas raíces expuestas.
008 - 009	150	3	3	2	3	3	3	Tramo muy afectado con curvas muy erosionadas. Tramo con acanaladuras y cantos, suelo inestable y muchas raíces expuestas. Desde el WP009 se dan varios accesos libres al sendero.
OBSERVACIONES GENERALES	<p>Senda tradicional con graves afecciones por erosión. Se sugiere rehabilitar los tramos más afectados y su clausura temporal, así como prohibir el descenso en bicicleta para evita su degradación, además de colocar escurridores para evitar el flujo de agua por las senda.</p> <p>En la cartografía se representan algunas variaciones de la senda por donde discurre el GR que son erróneas. Realmente son aprovechamientos de agua de vertiente que se dirigían al convento de la Luz.</p>

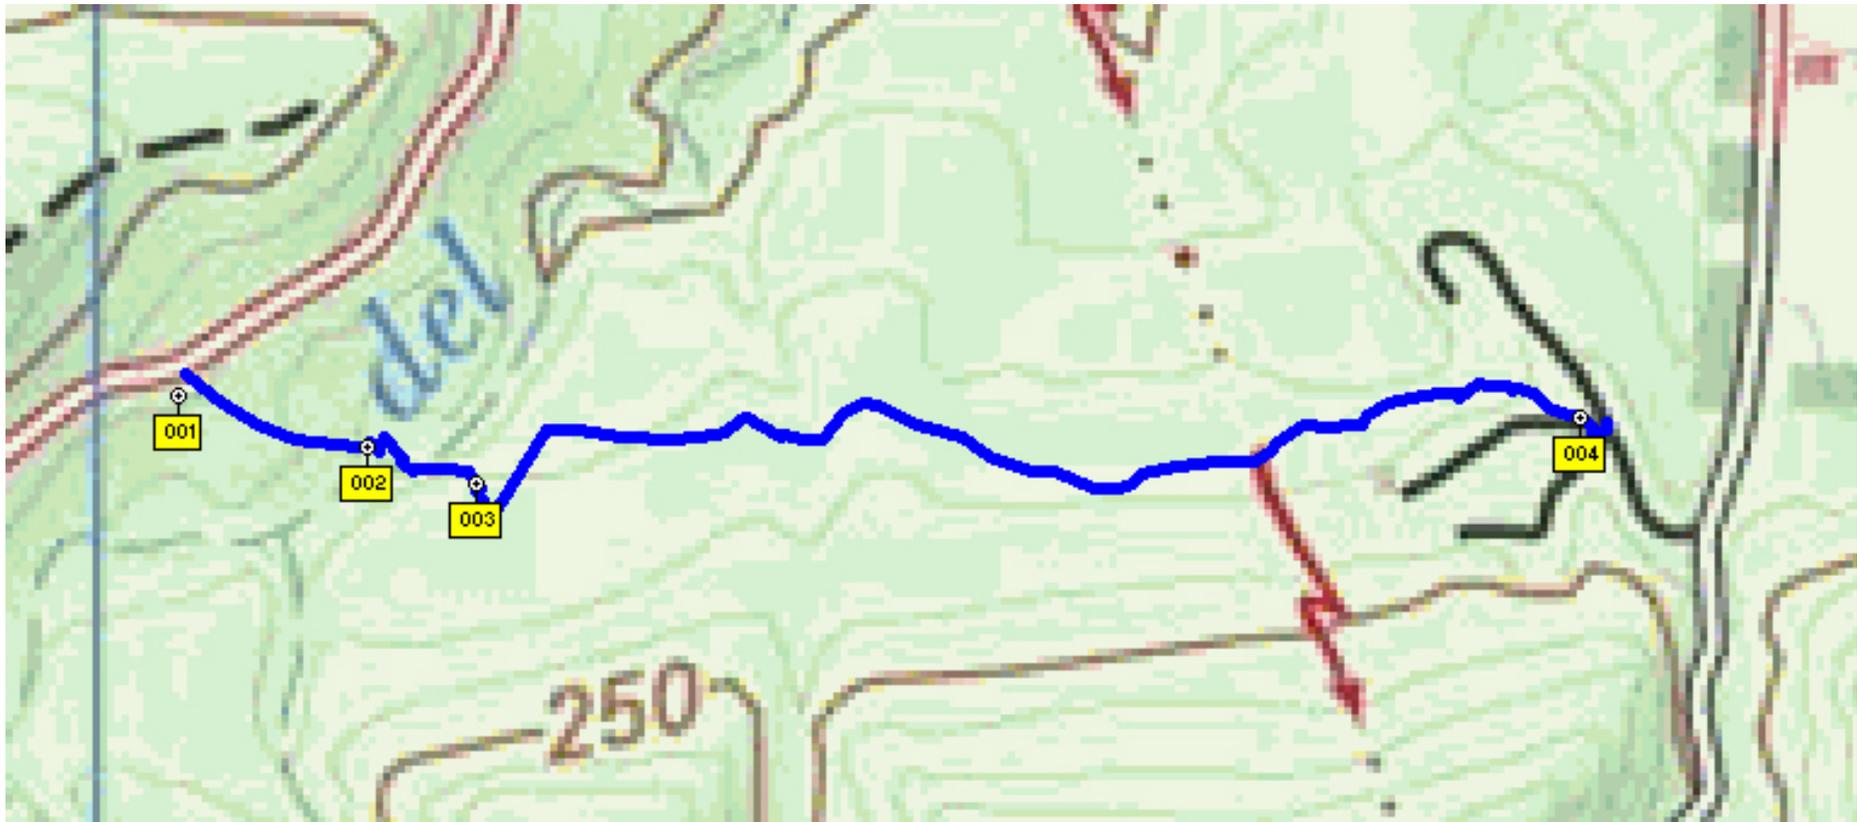
Figura I-42. Track de senda L02-0111.

Nombre de la senda: Rambla Cigarrón - Canteras			Código: L02-0111			Autor: Lázaro Giménez Martínez			Fecha: 01 / 11 / 2016	
Coord. inicio	660114 E	4197272 N	ACTIVIDADES DOMINANTES			GRADO DE USO / FRECUENTACIÓN			¿HAY AFECCIONES?	
Coord. final	660640 E	4197280 N	A pie X	Bici X	Otros: Ecuestre	Bajo	Medio X	Alto	SI X	NO
Punto / Tramo	Longitud (m)	Anchura (1,2,3)	Pendiente (1,2,3)	Estabilidad suelo (1,2,3)	Atajos (1-3)	Erosión-Acanaladuras (1-3)	Erosión Raíces (1-3)	Observaciones / Actualizaciones		
001		1	2	2	1	2	1	Punto de conexión de una trocha vertical de descenso de BTT desde la pista forestal con el lecho de la rambla.		
002-003	50	2	2	2	1	2	1	Subida del lecho de la rambla a la senda superior. Pendiente con terreno suelto y erosionado.		
004		2	2	2	1	2	1	Final del sendero en acceso a cantera. Pendiente y erosión evidente por paso de BTT		
OBSERVACIONES GENERALES	Este sendero es un recorrido que enlaza el camino del Pino con la rambla del Cigarrón y las canteras, por donde se inicia o se sale del recorrido en la urbanización. Se observa como un sendero tradicional y es utilizado habitualmente como ruta a caballo por un centro ecuestre próximo.

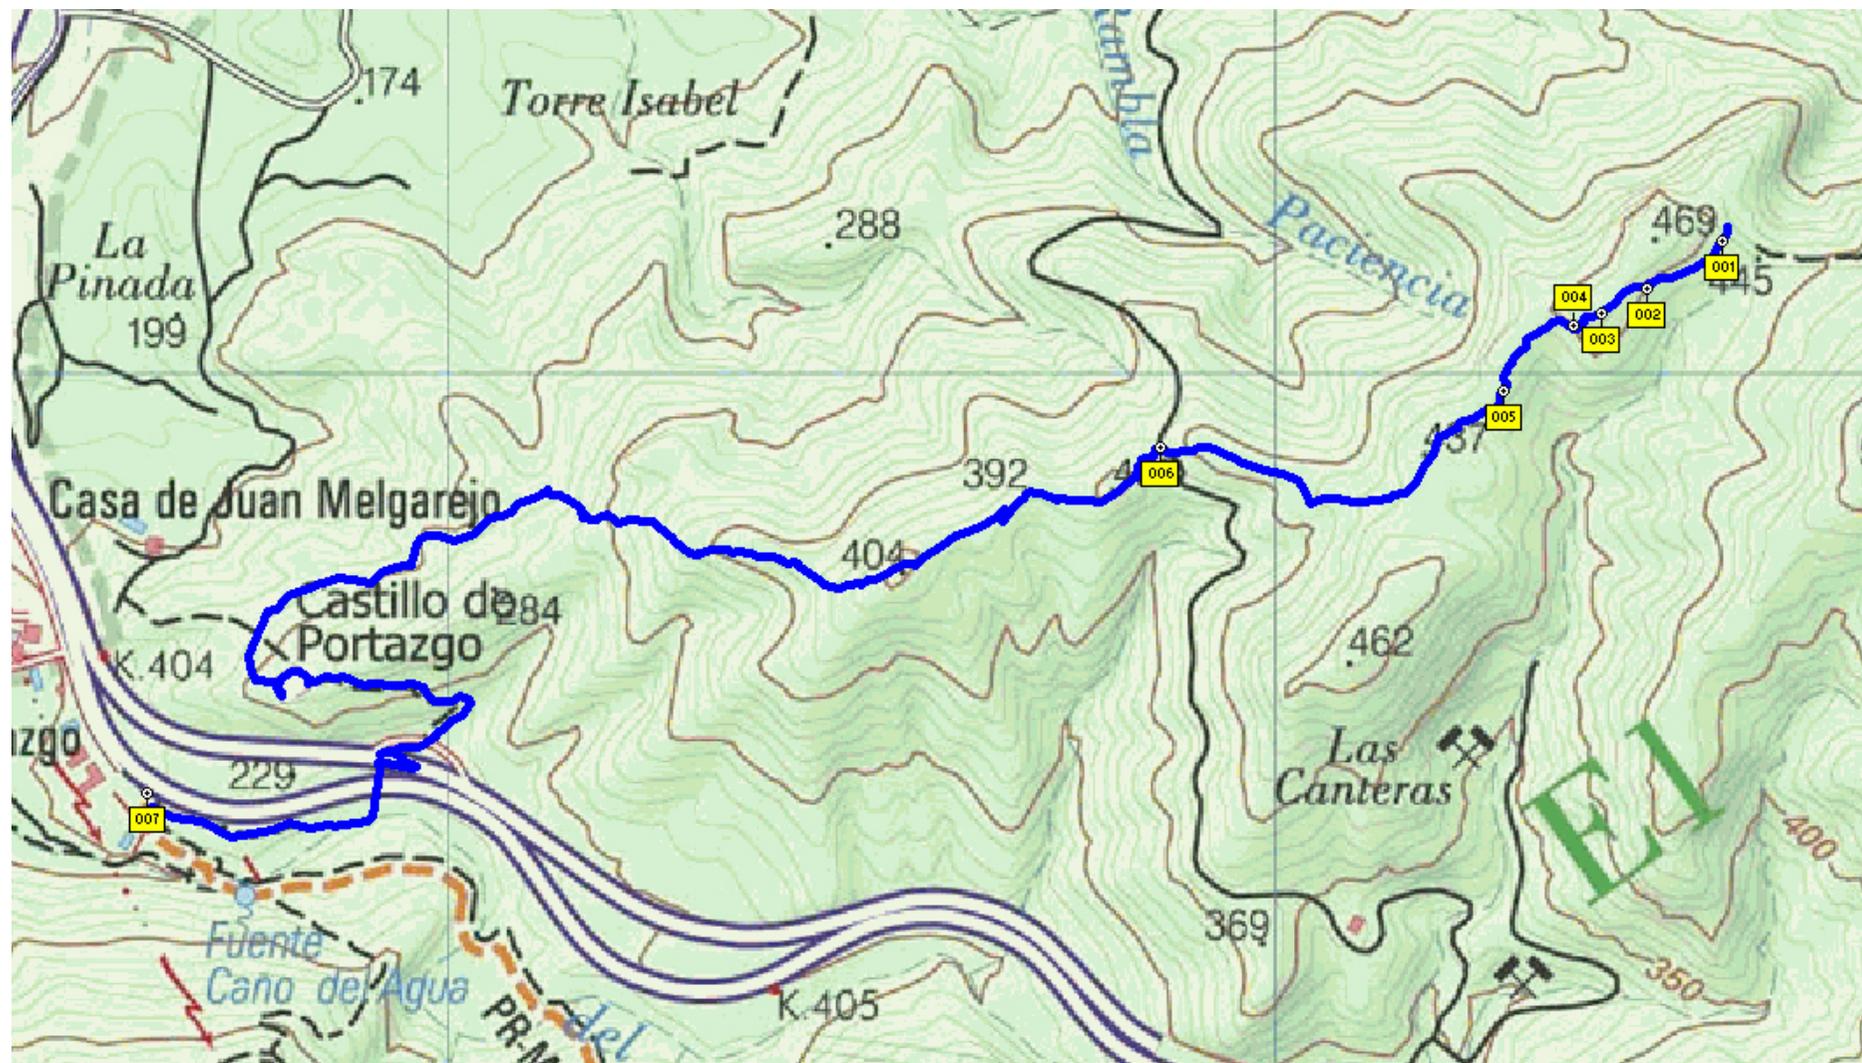
Figura I-43. Track de senda L03-2511.

007		1	1	1	1	1	1	<p>Castillo del Portazgo.</p> <p>El sendero está muy deteriorado por el abandono de mantenimiento de la obra.</p> <p>El trayecto hasta el aparcamiento no está señalizado adecuadamente.</p>
<p>OBSERVACIONES GENERALES</p>	<p>Todo este sendero, en sus dos tramos, es poco utilizado y solo lo hacen senderistas, quizá por ser poco conocido y no aparecer en mapa alguno.</p> <p>Está muy poco afectado, teniendo a veces dificultades para seguirlo sin extravío.</p> <p>Hay elementos patrimoniales militares no expuestos ni conocidos y el castillo tiene el acceso en muy mal estado y sin mantenimiento. No tiene indicativos de dirección.</p> <p>La parte final de este recorrido podría formar parte de un itinerario sobre construcciones militares de la guerra civil española.</p>

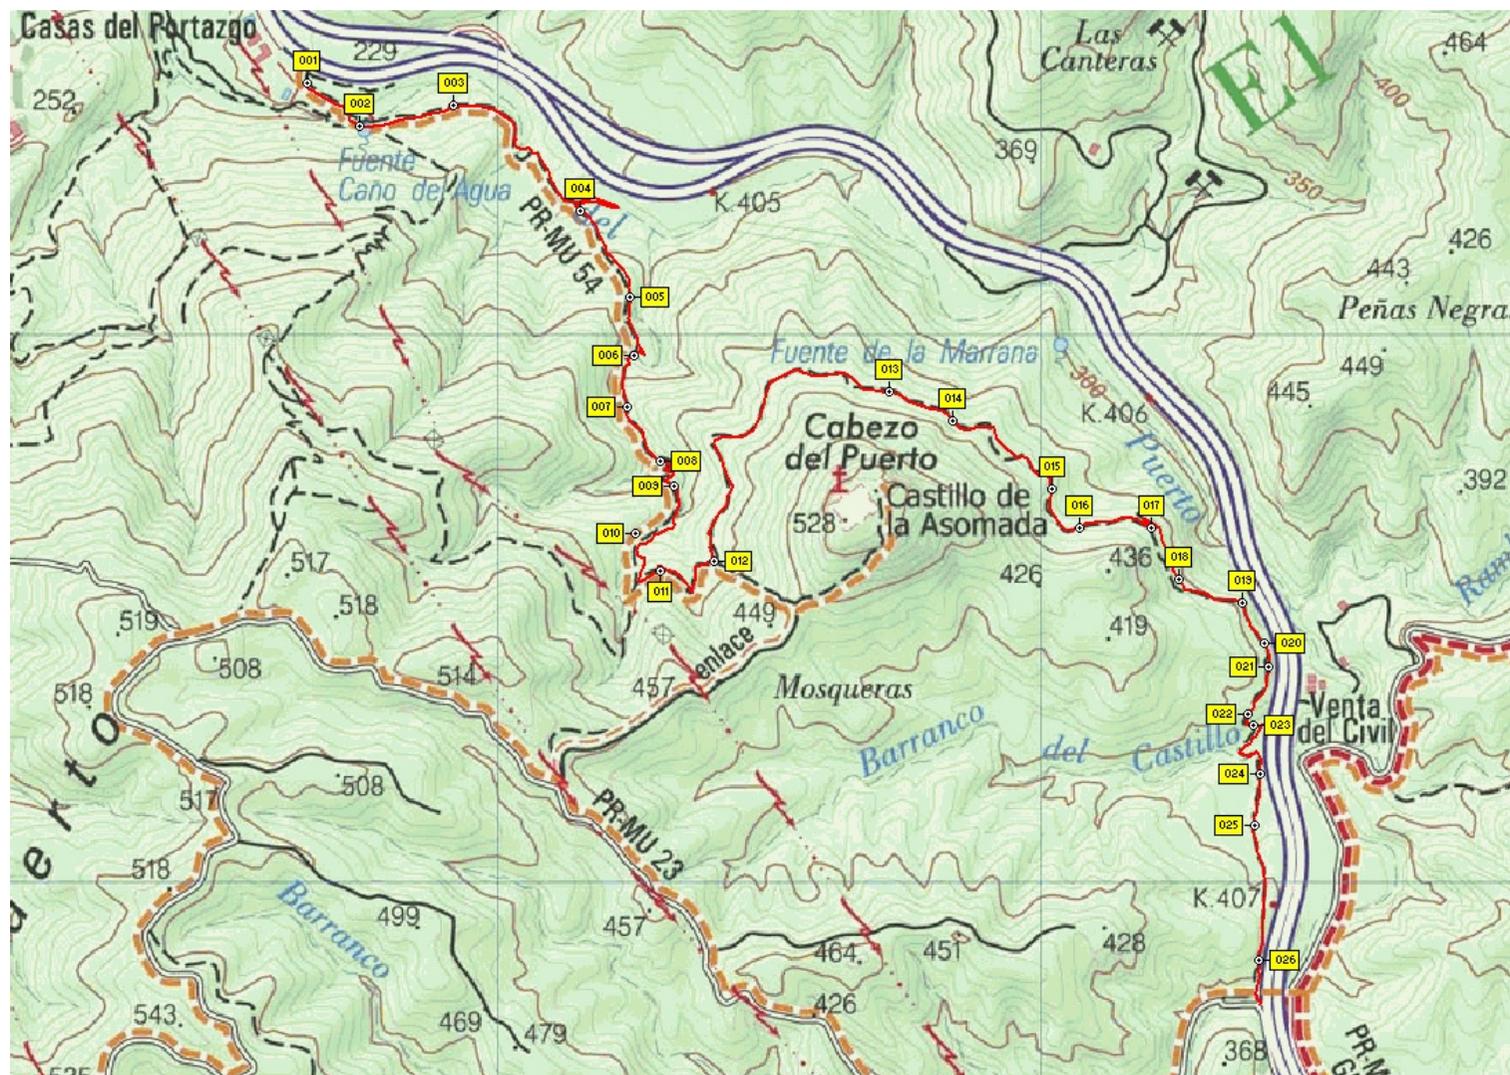
Figura I-44. Track de senda L04-2511.

Debido al desnivel de descenso entendemos que no debe permitirse el sentido de bajada en BTT, por la erosión que se ha producido en las zonas con mayor desnivel y sobre materiales muy débiles y erosivos.

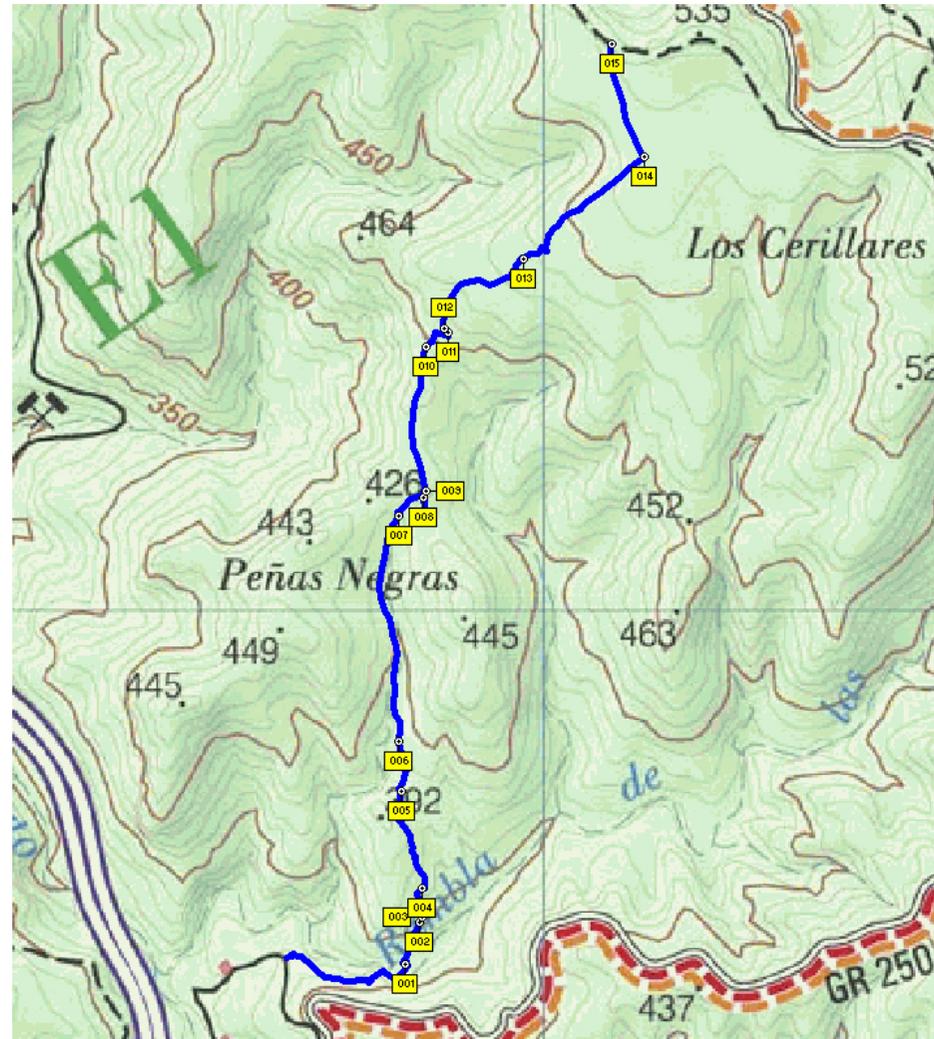
Figura I-45. Track de senda L05-2511.

Es un sendero que necesita mejoras de trazado para evitar los graves problemas de erosión que padece.
--	---

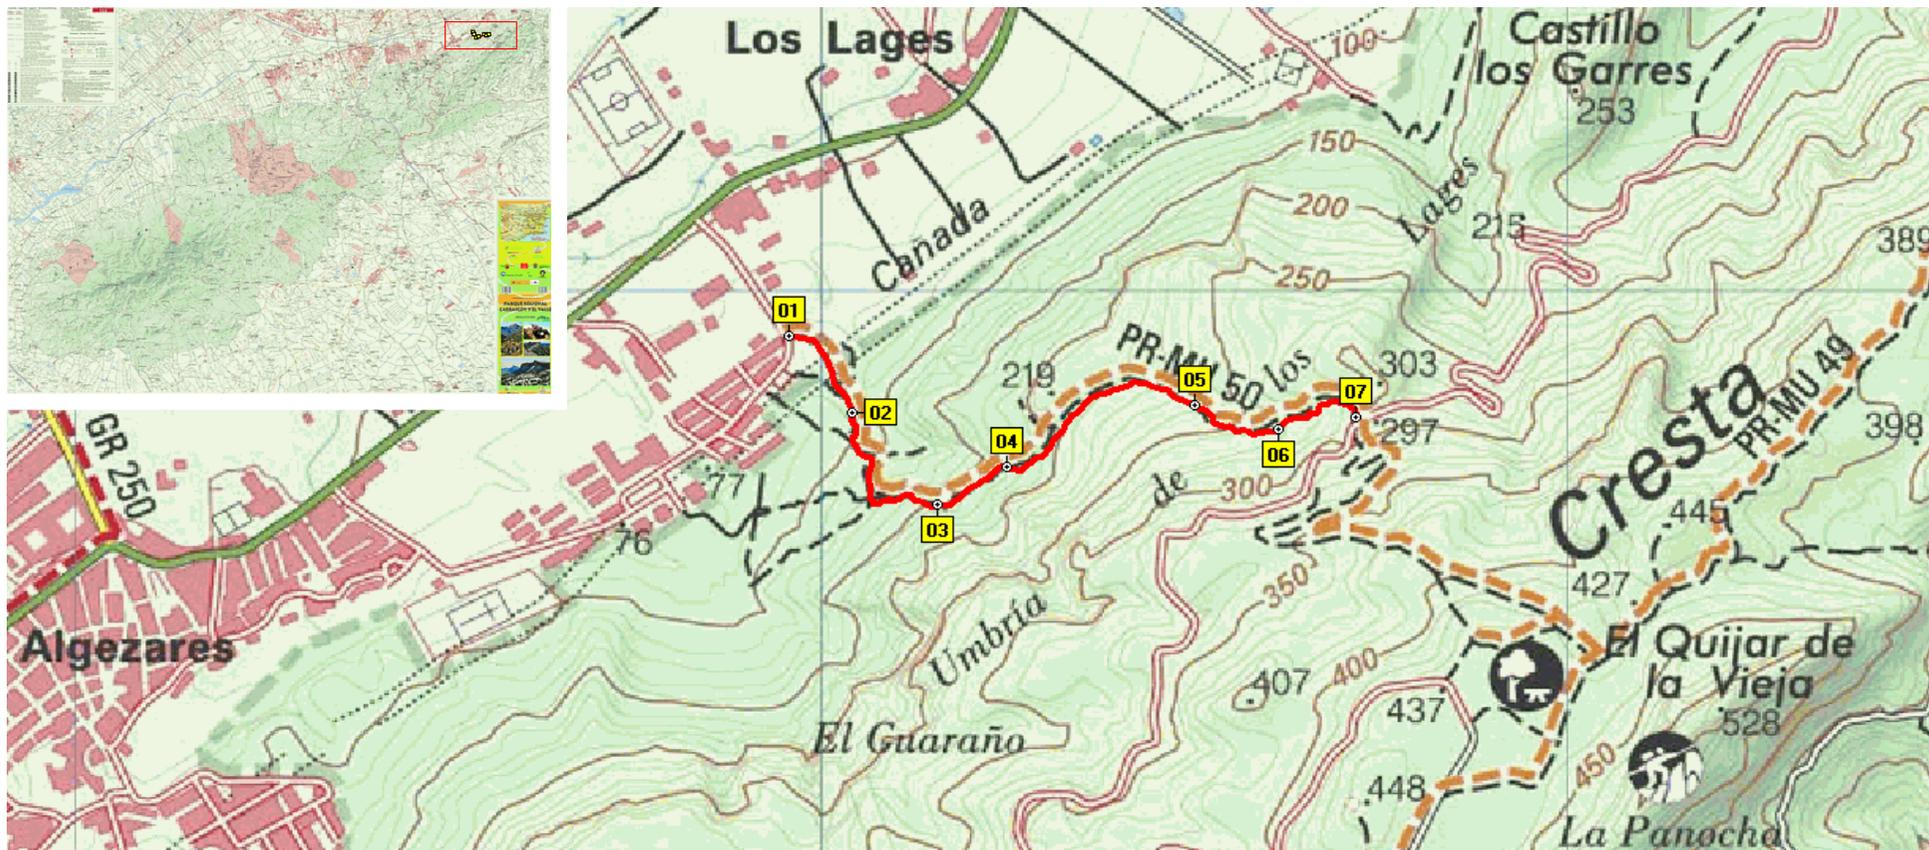
Figura I-46. Track de senda J01-2610.

03-04	108	1	2	2	1	1	1	-
04	-	1	3	3	1	3	1	PUNTO MUY AFECTADO. Pendiente muy fuerte con conglomerado fino y grueso suelto. Riesgo de caída.
04-05	273	1	2	2	1	1	1	-
05-06	117	1	2	3	2	2	3	Erosión importante con afloramiento de roca madre. Cárcavas abundantes en el tramo.
06-07	110	1	2	2	1	2	1	-
07	-	1	3	2	2	2	1	PUNTO MUY AFECTADO. Comprende unos 10 m antes y después de la carretera. Pendiente fuerte con abundante roca suelta. A partir de la carretera, el tramo parece un atajo, la senda realmente parte de otro punto carretera abajo.
OBSERVACIONES GENERALES	Sendero poco frecuentado por ciclistas, excepto algunos tramos que parecen compartirse con otros senderos.

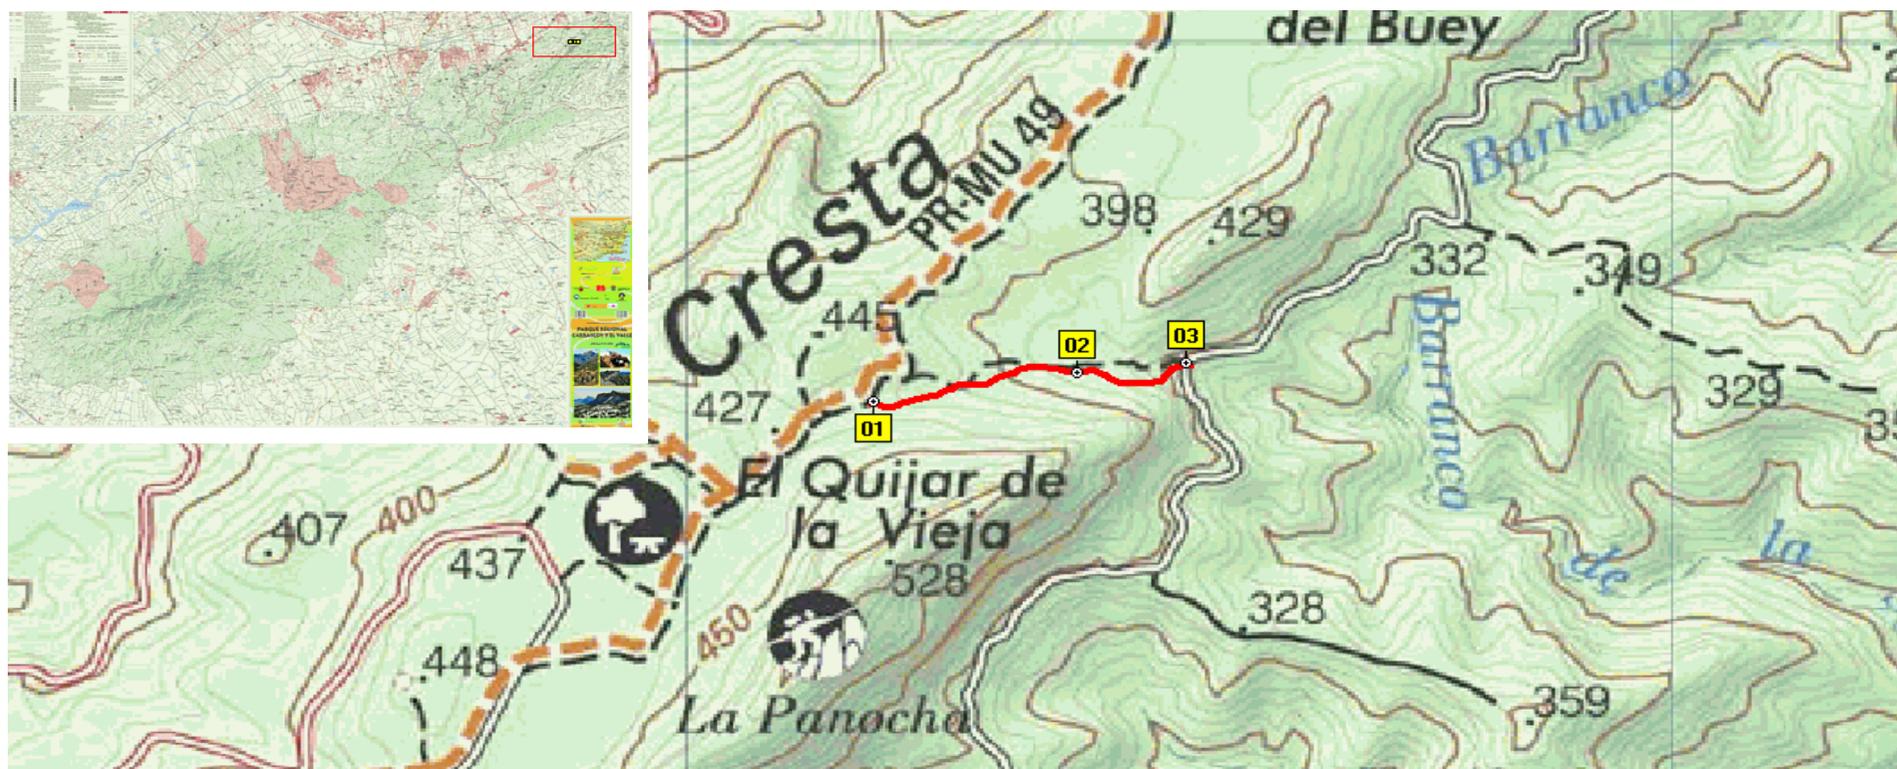
Figura I-48. Track de senda J03-2610.

Nombre de la senda: El Quijar de la Vega			Código: J03-2610			Cartografiado SÍ X / NO			Autor: José Manuel Lucas Cánovas		Fecha: 26 / 10 / 2016	
Coord. inicio	668179 E	4201602 N	ACTIVIDADES DOMINANTES			GRADO DE USO / FRECUENTACIÓN			¿HAY AFECCIONES?			
Coord. final	668506 E	4201646 N	A pie X	Bici X	Otros:	Bajo	Medio X	Alto	SI X	NO		
Punto / Tramo	Longitud (m)		Anchura (1,2,3)	Pendiente (1,2,3)	Estabilidad suelo (1,2,3)	Atajos (1-3)	Erosión-Acanaladuras (1-3)		Erosión Raíces (1-3)	Observaciones / Actuaciones		
01-02	228		1	2	2	1	1		1	-		
02	-		1	2	2	1	1		1	Árbol caído en mitad de la senda		
02-03	125		1	3	3	1	3		1	PUNTO MUY AFECTADO. Tramo corto pero crítico. Pendiente muy fuerte con mucha roca suelta y acanaladuras importantes. Riesgo de caída alto		
OBSERVACIONES GENERALES	Sendero que transcurre sin mayor dificultad hasta su desembocadura en el camino forestal, el último tramo se encuentra en muy malas condiciones por la pendiente y la inestabilidad del suelo, podrían producirse accidentes.
