ESCUELA INTERNACIONAL DE DOCTORADO
Programa Oficial de Doctorado en Dirección y Gestión de
Entidades Deportivas

“Estudio, valoración y regulación del uso de los
senderos en el Parque Regional de Carrascoy y El Valle
(Murcia)”

D. Benito Zurita Ortiz

Murcia, 8 de Septiembre de 2017

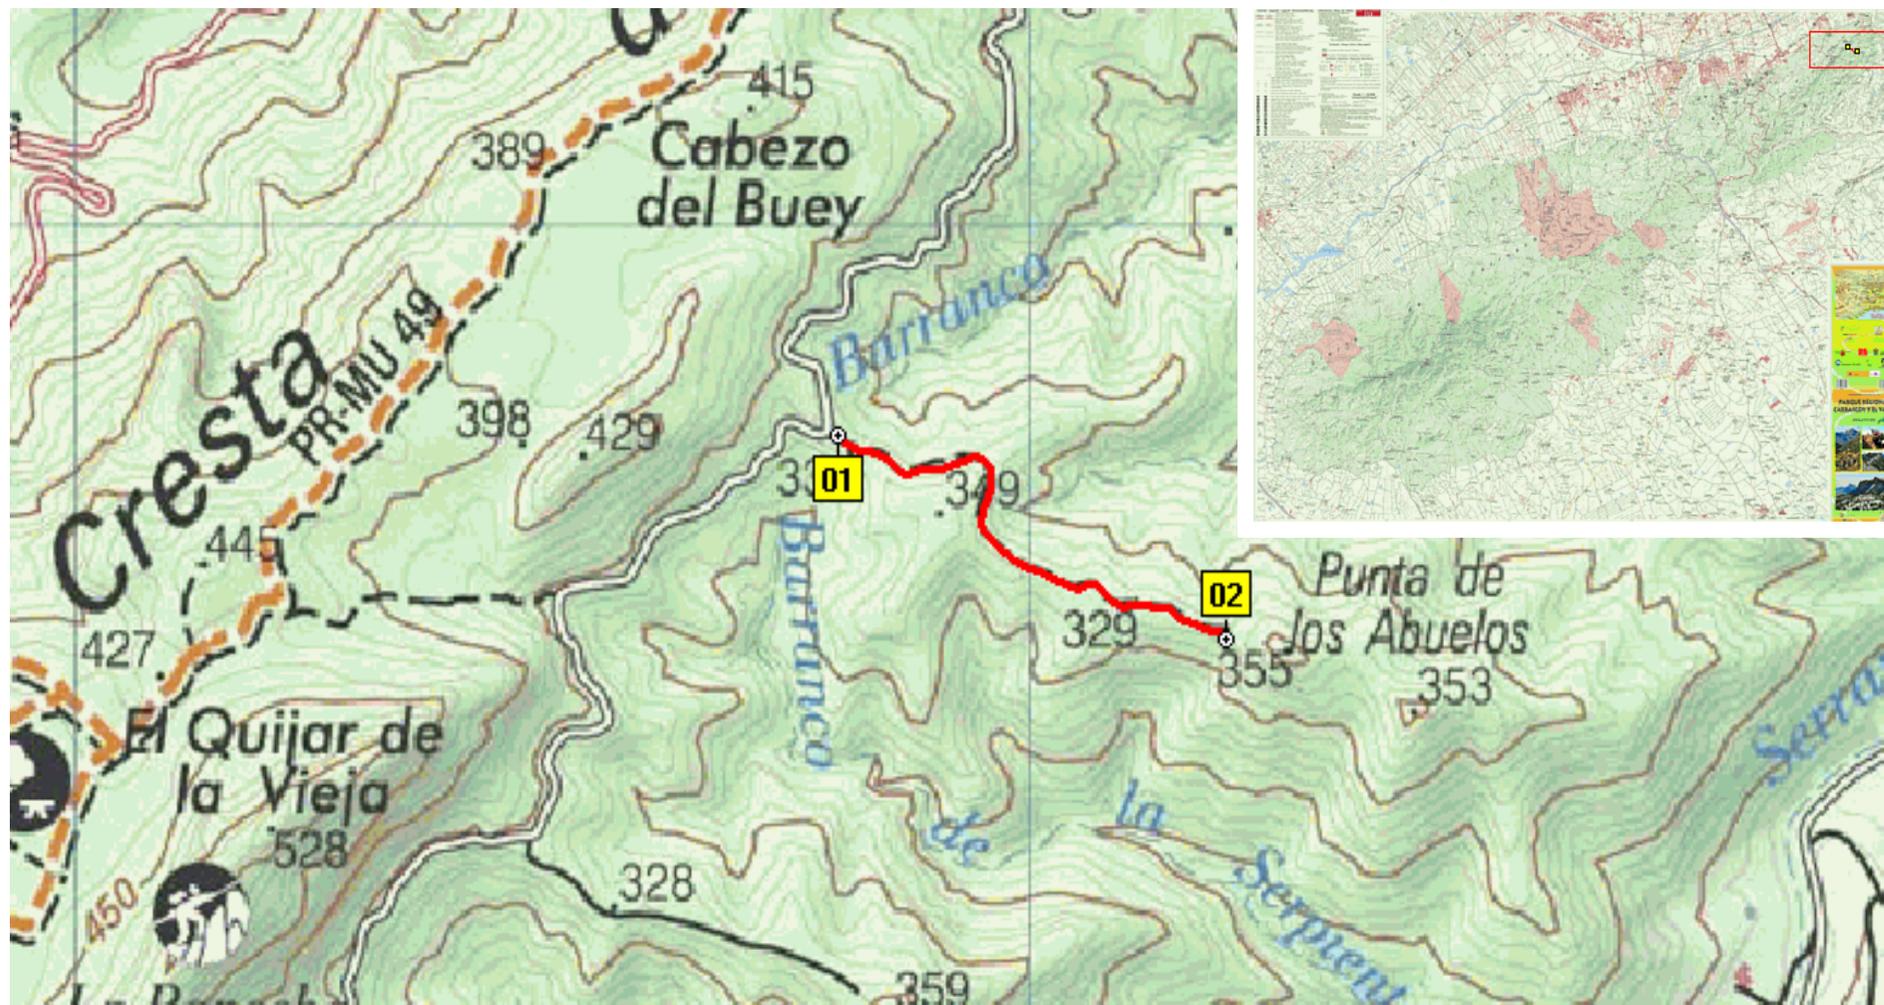
Figura I-49. Track de senda J04-2610.

Nombre de la senda: Punta de los Abuelos			Código: J04-2610			Cartografiado SÍ X / NO			Autor: José Manuel Lucas Cánovas		Fecha: 26 / 10 / 2016	
Coord. inicio	668791 E	4201792 N	ACTIVIDADES DOMINANTES			GRADO DE USO / FRECUENTACIÓN			¿HAY AFECCIONES?			
Coord. final	669207 E	4201595 N	A pie X	Bici X	Otros:	Bajo	Medio X	Alto	SI	NO X		
Punto / Tramo	Longitud (m)		Anchura (1,2,3)	Pendiente (1,2,3)	Estabilidad suelo (1,2,3)	Atajos (1-3)	Erosión-Acanaladuras (1-3)		Erosión Raíces (1-3)	Observaciones / Actuaciones		
01-02	533		1	1	2	1	1		1	Senda muy estrecha de margas y areniscas bien compactadas. Abundantes huellas de bicicleta.		
OBSERVACIONES GENERALES	Sendero con abundantes huellas de bicicleta, en buenas condiciones.

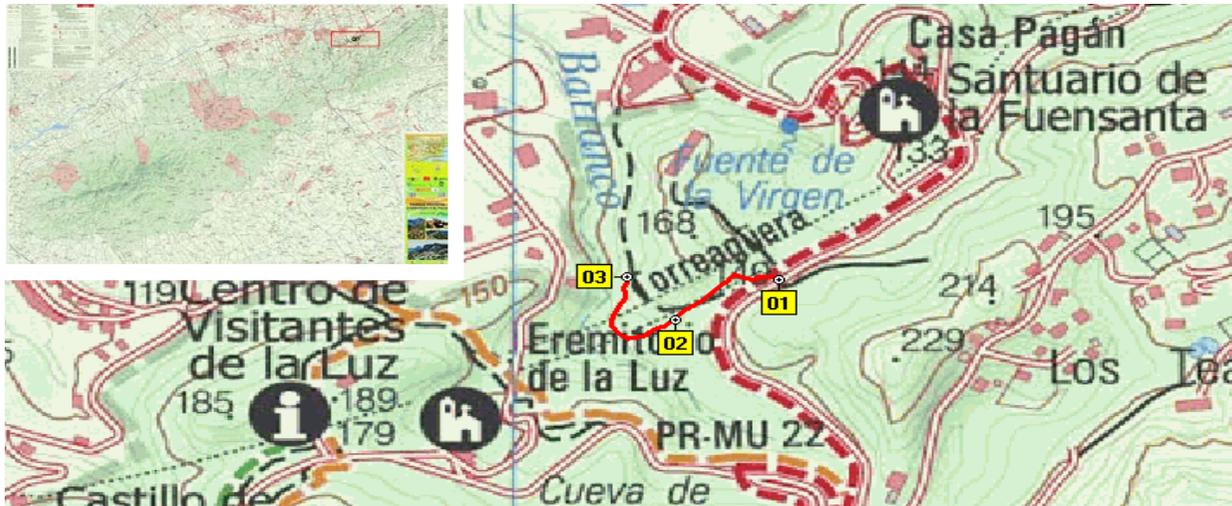
Figura I-51. Track de senda J06-3110.

Nombre de la senda: Vías alternativas Fuente de la Virgen-Barranco del Sordo			Código: J06-3110			Cartografiado SÍ / NO X			Autor: José Manuel Lucas Cánovas		Fecha: 31 / 10 / 2016	
Coord. inicio	665324 E	4200506 N	ACTIVIDADES DOMINANTES			GRADO DE USO / FRECUENTACIÓN			¿HAY AFECCIONES?			
Coord. final	665140 E	4200500 N	A pie X	Bici X	Otros:	Bajo	Medio	Alto X	SI X	NO		
Punto / Tramo	Longitud (m)		Anchura (1,2,3)	Pendiente (1,2,3)	Estabilidad suelo (1,2,3)	Atajos (1-3)	Erosión-Acanaladuras (1-3)		Erosión Raíces (1-3)	Observaciones / Actuaciones		
01-02	155		1	1	2	3	2		2	Sendero alternativo al tramo 01-02 del sendero J01-3110. Además de éste, se observa una red de pequeñas conexiones entre senderos, más o menos difusas.		
02-03	160		1	1	2	1	1		1	Sendero alternativo al tramo muy afectado 02-03 del sendero J01-3110 (lecho de ramblizo con rocas de gran tamaño). Este tramo discurre aprovechando la vía pecuaria que, aunque perdida en el terreno, se puede intuir fácilmente. Si la ruta se realiza de forma ascendente (sentido contrario al track), el sendero alternativo aparece como

<p>continuación del sendero original (en el terreno resulta difícil pensar que el sendero continúe por el ramblizo). No obstante, este tramo no resulta evidente en el sentido del track y esto puede ocasionar que las personas que hagan el sendero en este sentido, tiendan a recorrer el tramo muy afectado 02-03.</p>
<p>OBSERVACIONES GENERALES</p>	<p>El tramo 02-03 alternativo al tramo muy afectado del sendero J01-3110, parece una buena solución al problema. Podría convenir “cerrar” el tramo muy afectado de forma indirecta, mediante de la indicación visual del tramo alternativo en el terreno. La red de sendas del tramo 01-02 es perfectamente prescindible, y probablemente se use más por ciclistas que por peatones.</p>

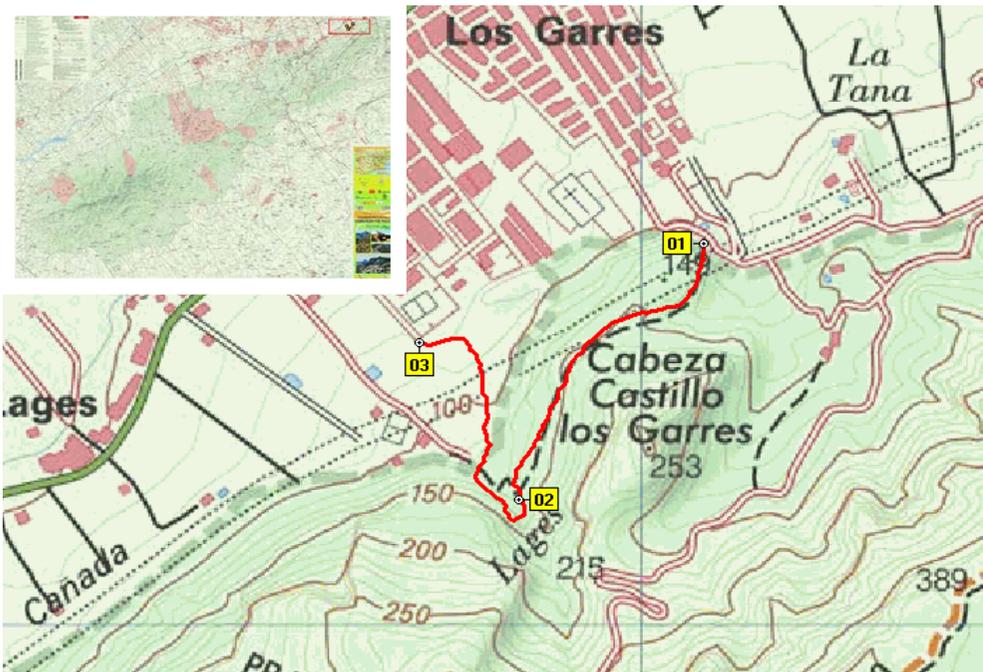
Figura I-52. Track de senda J07-0811.

Nombre de la senda: Cabezo Castillo los Garres vía pecuaria			Código: J07-0811			Cartografiado SÍ X / NO			Autor: José Manuel Lucas Cánovas		Fecha: 08 / 11 / 2016
Coord. inicio	668096 E	4202611 N	ACTIVIDADES DOMINANTES			GRADO DE USO / FRECUENTACIÓN			¿HAY AFECCIONES?		
Coord. final	667667 E	4202453 N	A pie X	Bici X	Otros:	Bajo	Medio X	Alto	SIX	NO	
Punto / Tramo	Longitud (m)		Anchura (1,2,3)	Pendiente (1,2,3)	Estabilidad suelo (1,2,3)	Atajos (1-3)	Erosión-Acanaladuras (1-3)		Erosión Raíces (1-3)	Observaciones / Actuaciones	
01-02	565		3	2	2	1	2		1	Grandes acanaladuras que ocupan parte del cauce del sendero.	
02	-		1	2	2	2	2		1	Paso por la rambla complicado por grandes rocas y desniveles. Roderas de bicicleta abundantes. Algún atajo y una bifurcación rambla arriba (sureste), hacia la carretera, unos 50 m más adelante de este punto.	
02-03	467		1	2	2	2	2		1	Este tramo discurre junto al cauce de la rambla, el cual se encuentra encañonado por erosión. El sendero podría desmoronarse por erosión remontante en algunos puntos. El

final del tramo es abierto, con múltiples atajos y bifurcaciones.
03	-	1	2	2	2	2	1	Bastantes atajos al final. Erosión por deforestación (la zona parece haber sufrido un incendio). Se observa algo de basura, ya fuera del límite del parque.
OBSERVACIONES GENERALES	Sendero con problemas en su paso por el cauce de la rambla (punto 02). Bifurcaciones y atajos en este punto. El sendero en el tramo 02-03 ha sido modificado para conectar con la carretera. La salida cartografiada está anulada.

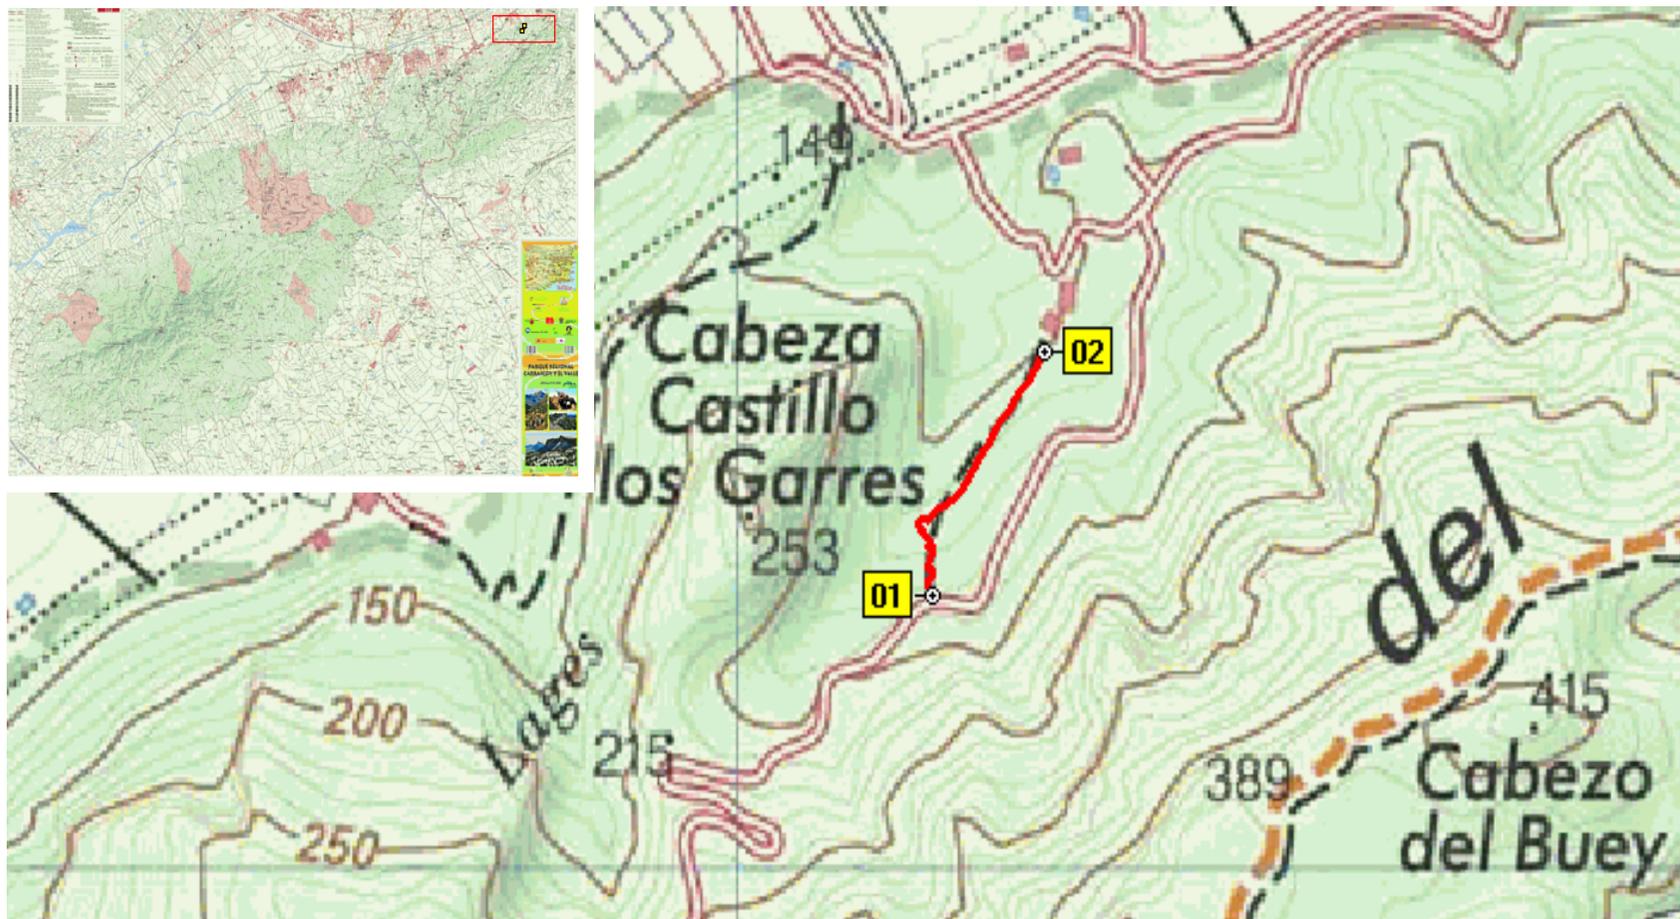
Figura I-53. Track de senda J08-0811.

Nombre de la senda: Cabezo Castillo los Garres			Código: J08-0811			Cartografiado SÍ X / NO			Autor: José Manuel Lucas Cánovas		Fecha: 08 / 11 / 2016	
Coord. inicio	668175 E	4202218 N	ACTIVIDADES DOMINANTES			GRADO DE USO / FRECUENTACIÓN			¿HAY AFECCIONES?			
Coord. final	668274 E	4202411 N	A pie X	Bici	Otros:	Bajo X	Medio	Alto	SI X	NO		
Punto / Tramo	Longitud (m)		Anchura (1,2,3)	Pendiente (1,2,3)	Estabilidad suelo (1,2,3)	Atajos (1-3)	Erosión-Acanaladuras (1-3)		Erosión Raíces (1-3)	Observaciones / Actuaciones		
01	-		-	3	3	1	2		1	No existe el inicio del sendero. Totalmente perdido. Sólo una pendiente elevada de tierra y vegetación.		
01-02	235		1	3	2	1	1		1	Sólo es visible parte del sendero en este tramo. Desaparece intermitentemente por la vegetación.		
OBSERVACIONES GENERALES	Sendero con inicio inexistente. Pudo haber conectado las casas de más abajo con el camino en algún momento, pero actualmente es un sendero claramente abandonado, sin uso alguno, tanto que en algunos puntos ha desaparecido. Sendero perfectamente prescindible.

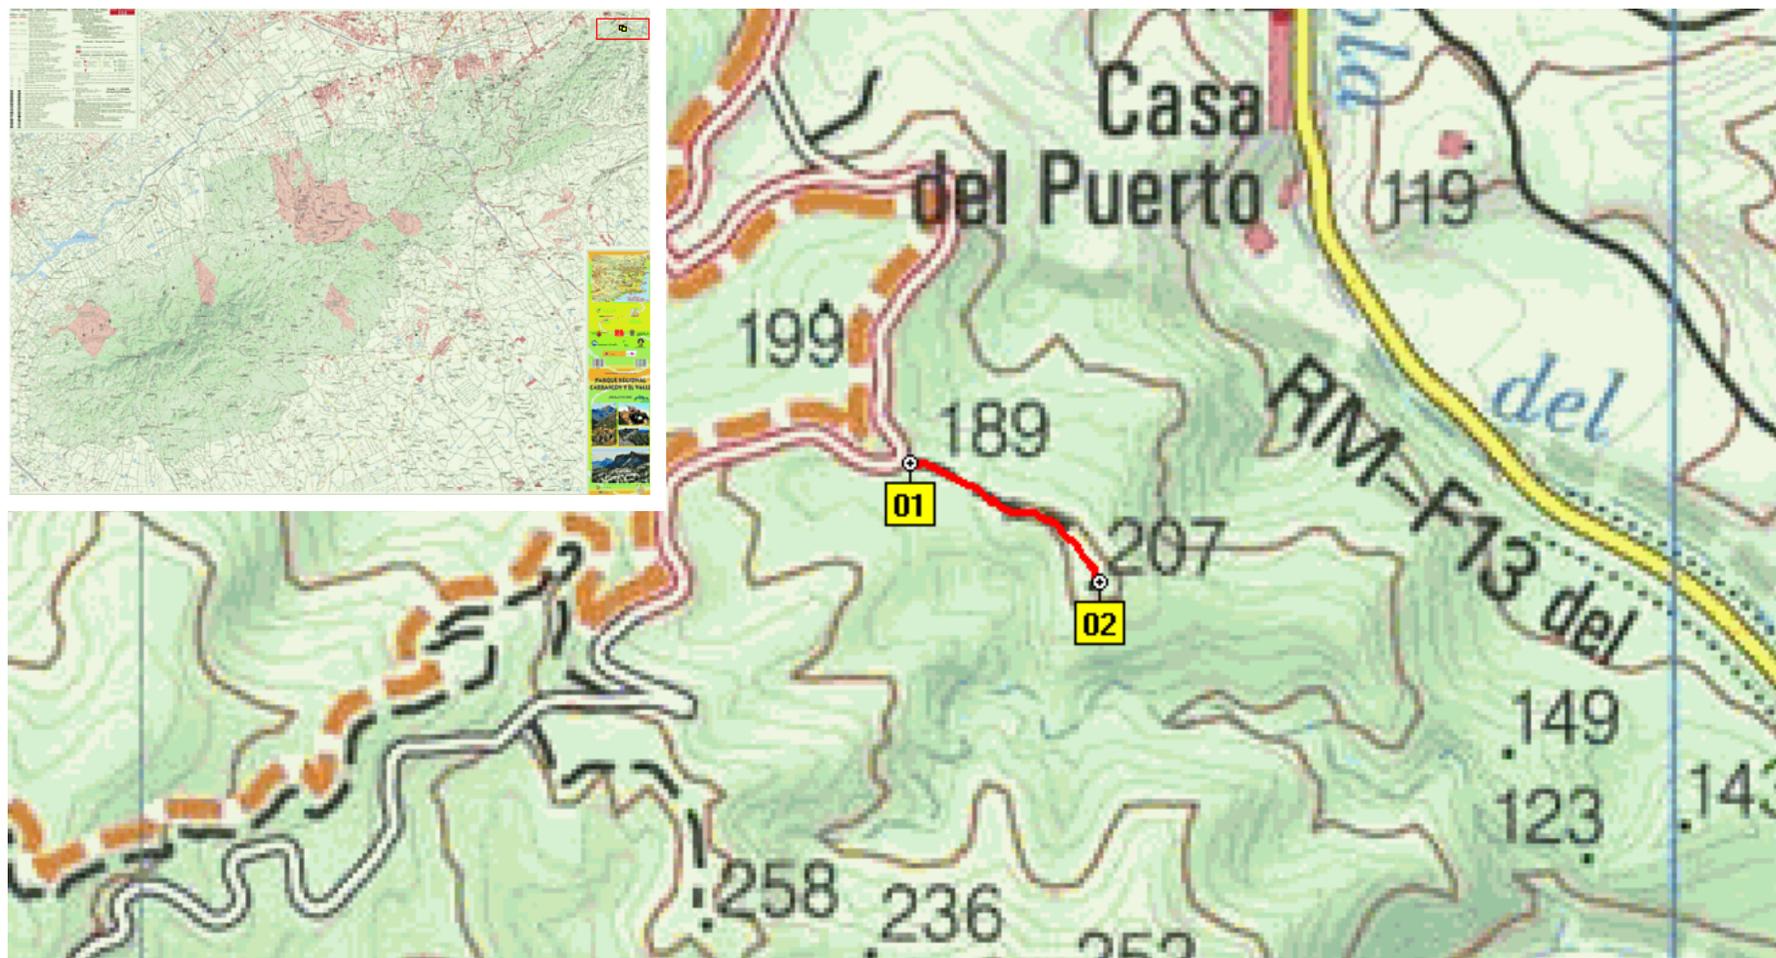
Figura I-54. Track de senda J09-0811.

Nombre de la senda: Lanzadera ciclistas (Casa del Puerto)			Código: J09-0811			Cartografiado SÍ X / NO			Autor: José Manuel Lucas Cánovas		Fecha: 08 / 11 / 2016
Coord. inicio	669503 E	4202497 N	ACTIVIDADES DOMINANTES			GRADO DE USO / FRECUENTACIÓN			¿HAY AFECCIONES?		
Coord. final	669626 E	4202424 N	A pie	Bici X	Otros:	Bajo X	Medio	Alto	SIX	NO	
Punto / Tramo	Longitud (m)		Anchura (1,2,3)	Pendiente (1,2,3)	Estabilidad suelo (1,2,3)	Atajos (1-3)	Erosión-Acanaladuras (1-3)		Erosión Raíces (1-3)	Observaciones / Actuaciones	
01-02	105		1	1	2	2	1		1	Roderas abundantes de bicicleta y algunos atajos o vías alternativas. Margas y areniscas bien compactadas excepto en algún punto con elevada pendiente.	
02	15		1	2	2	2	1		1	La parte final del sendero se ha ampliado unos 15 metros hasta llegar a la cota. Grandes roderas de bicicleta hasta la cota.	
OBSERVACIONES GENERALES	Huellas de bicicleta todo el sendero. El sendero ha sido alargado hasta la cota (unos 15 m), esta parte parece muy usada por ciclistas (descenso-lanzadera), por la cantidad de roderas que se pueden observar.

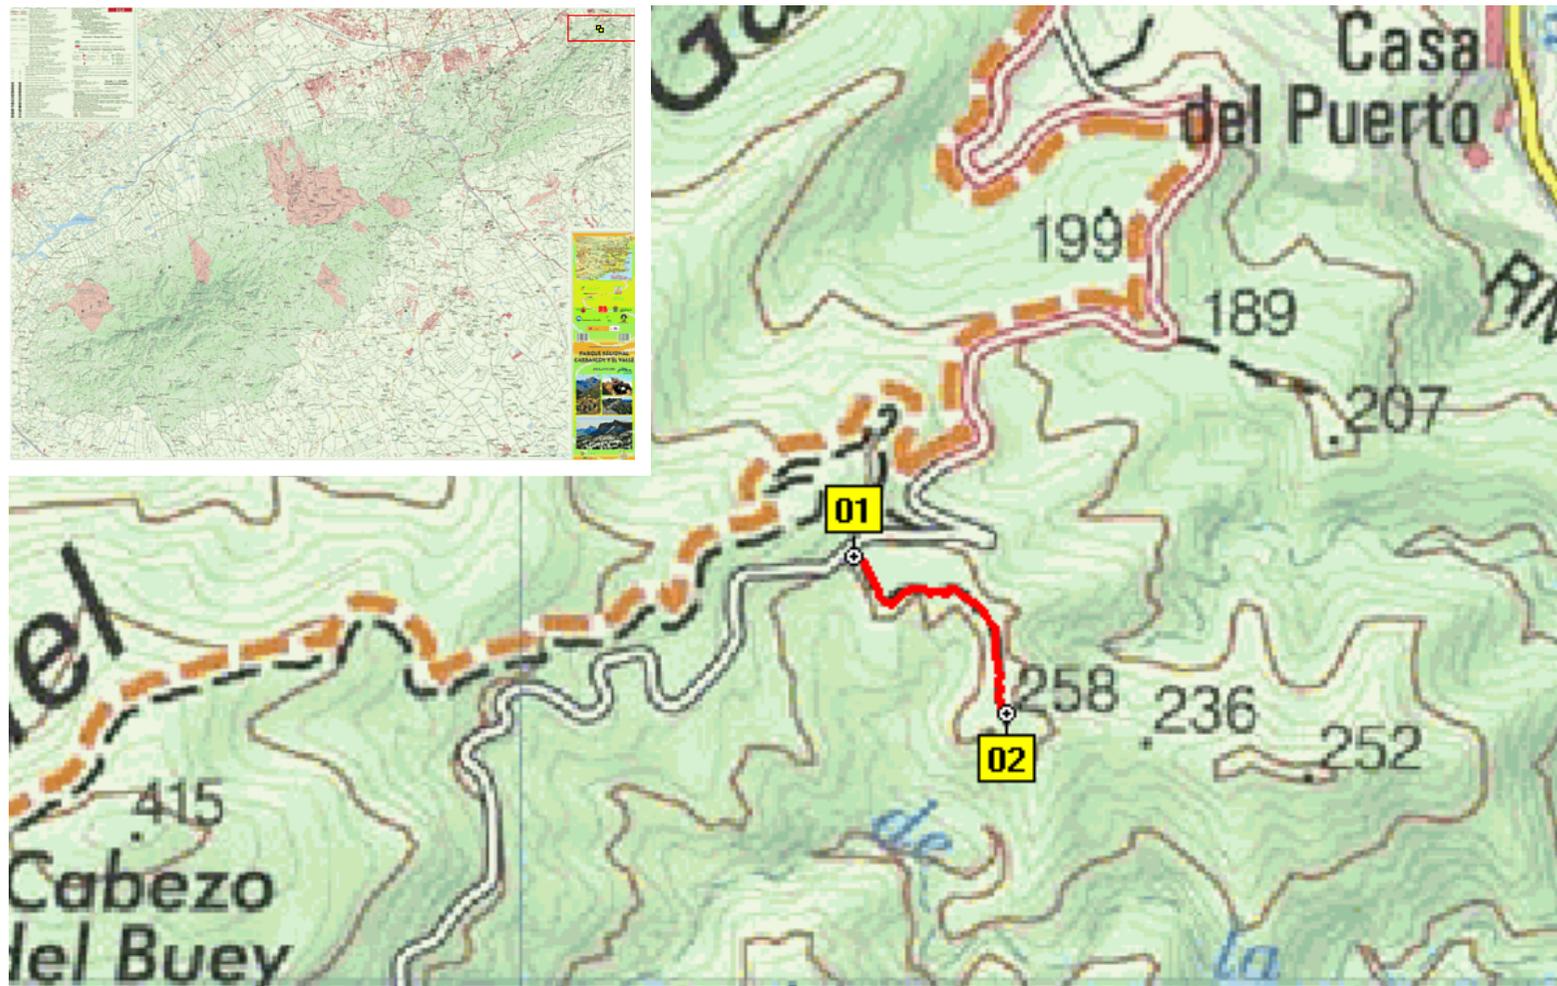
Figura I-55. Track de senda J10-0811.

Nombre de la senda: Vertiente barranco de la Mina			Código: J10-0811			Cartografiado SÍ X / NO			Autor: José Manuel Lucas Cánovas		Fecha: 08 / 11 / 2016	
Coord. inicio	669255 E	4202332 N	ACTIVIDADES DOMINANTES			GRADO DE USO / FRECUENTACIÓN			¿HAY AFECCIONES?			
Coord. final	669372 E	4202208 N	A pie X	Bici	Otros:	Bajo X	Medio	Alto	SI	NO X		
Punto / Tramo	Longitud (m)		Anchura (1,2,3)	Pendiente (1,2,3)	Estabilidad suelo (1,2,3)	Atajos (1-3)	Erosión-Acanaladuras (1-3)		Erosión Raíces (1-3)	Observaciones / Actuaciones		
01-02	225		1	1	2	1	1		1	Margas y areniscas bien compactadas. Escasos signos de uso.		
OBSERVACIONES GENERALES	Sendero corto con muy poco uso de ningún tipo.

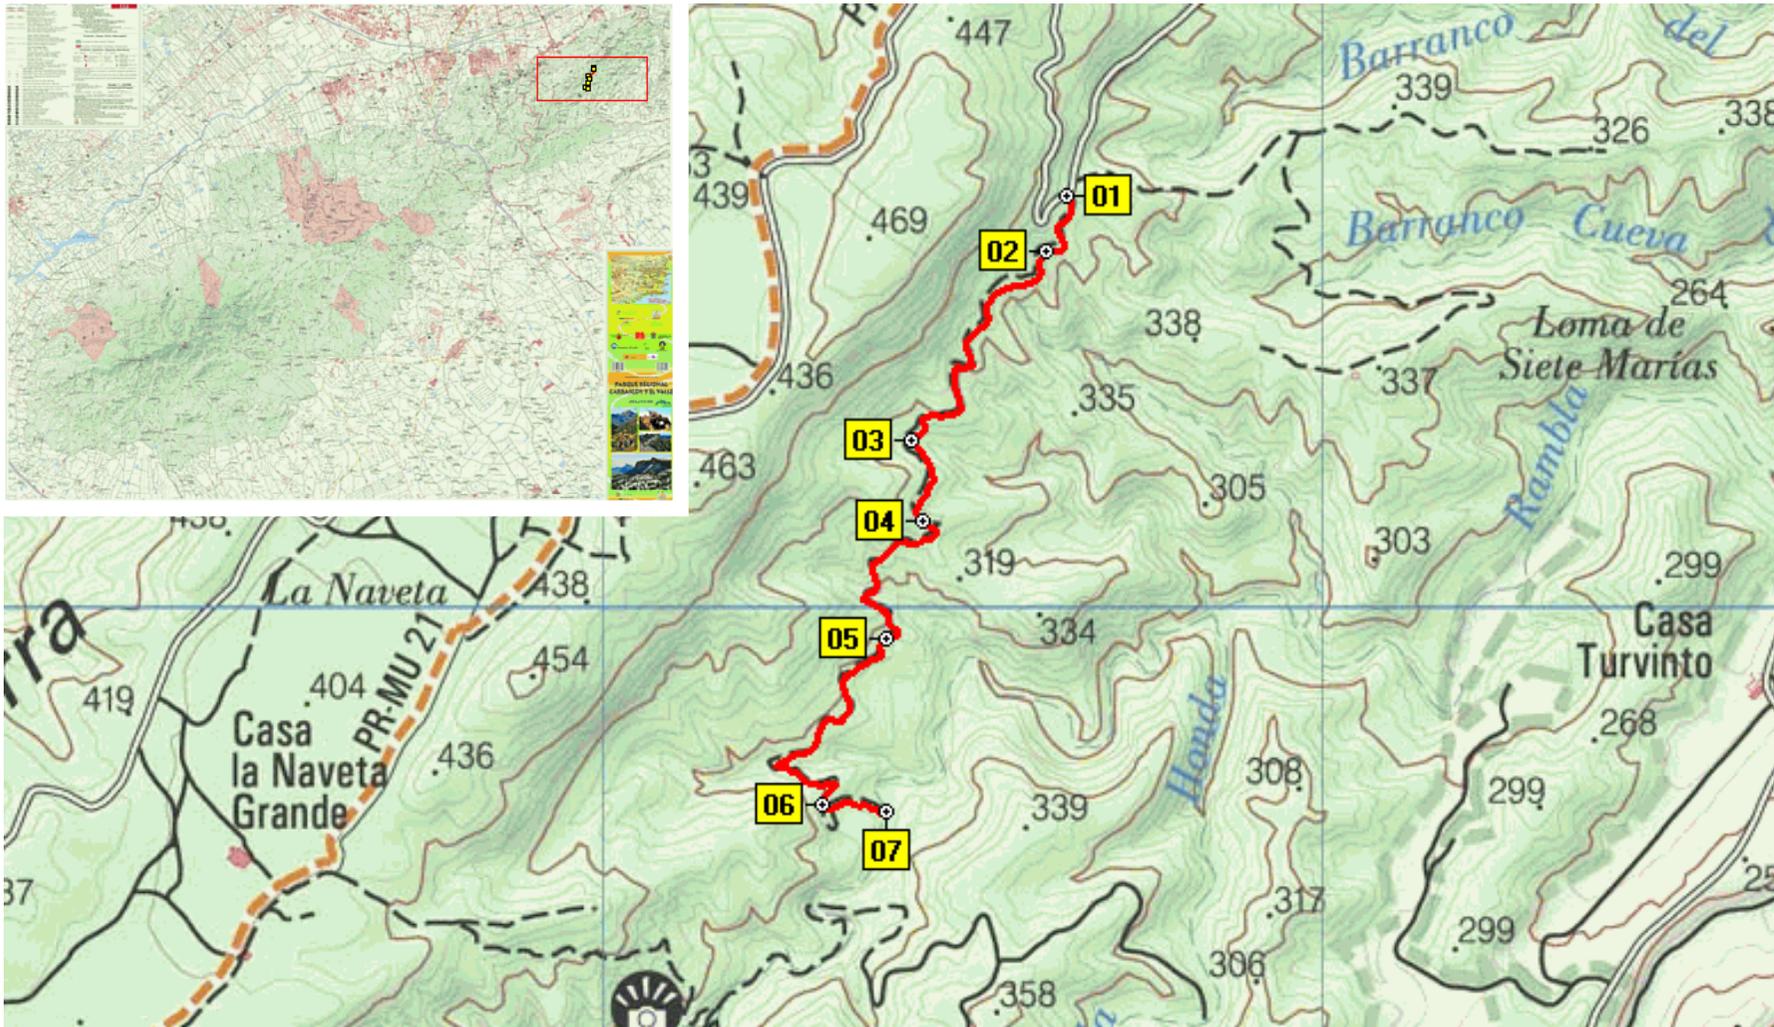
Figura I-56. Track de senda J11-0911.

condiciones y con más anchura.
04-05	300	1	2	2	1	2	2	Margas y areniscas sueltas. Acanaladuras importantes en el sendero por elevada pendiente.
06	-	1	2	3	1	3	1	Areniscas. Acanaladura longitudinal en el sendero que lo hace desaparecer y obliga a salvar o atravesar para continuar la marcha.
05-06		1	1	2	1	1	1	Margas y areniscas bien compactadas.
06-07	85	1	3	2	1	2	1	Margas y areniscas sueltas. Acanaladuras importantes por elevada pendiente.
07	-	1	3	3	1	3	1	PUNTO AFECTADO. Incorporación a la rambla con elevada pendiente, acanaladuras y tierra suelta. Riesgo de caída elevado.
OBSERVACIONES GENERALES	Huellas de zapatilla y bicicleta abundantes durante todo el sendero. Parece bastante frecuentada, en un grado medio-alto más concretamente. En condiciones aceptables excepto los puntos destacados anteriormente.

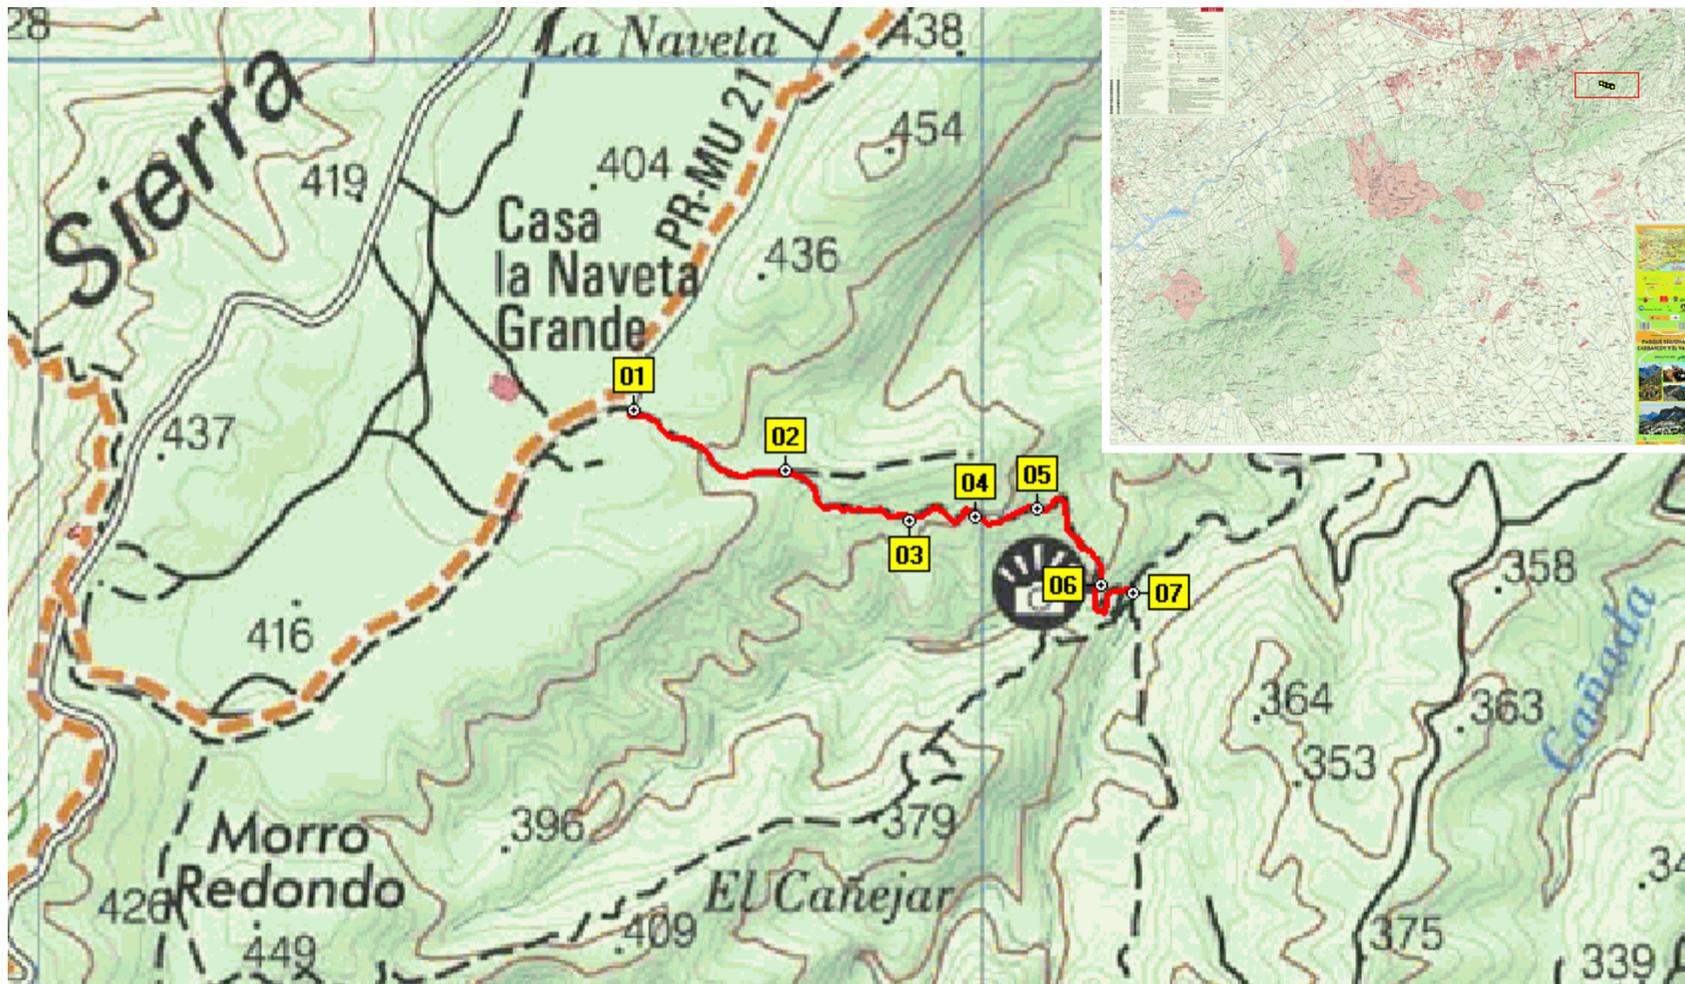
Figura I-57. Track de senda J12-1011.

(betas de calcita oblicuas). Foto 2.
05	-	1	2	2	1	2	1	Punto similar al anterior pero con menor afección. Afloramientos de roca madre y arena suelta.
06	-	1	3	2	1	2	1	PUNTO AFECTADO. Riesgo alto de caída. Pendiente muy fuerte y arena suelta.
07	-	1	2	2	1	2	1	Final.
OBSERVACIONES GENERALES	Huellas recientes de zapatilla y bicicleta. Sendero de uso frecuente con algunos puntos problemáticos, riesgo especial para ciclistas. Varios puntos afectados con alto riesgo de caída para peatones y ciclistas.

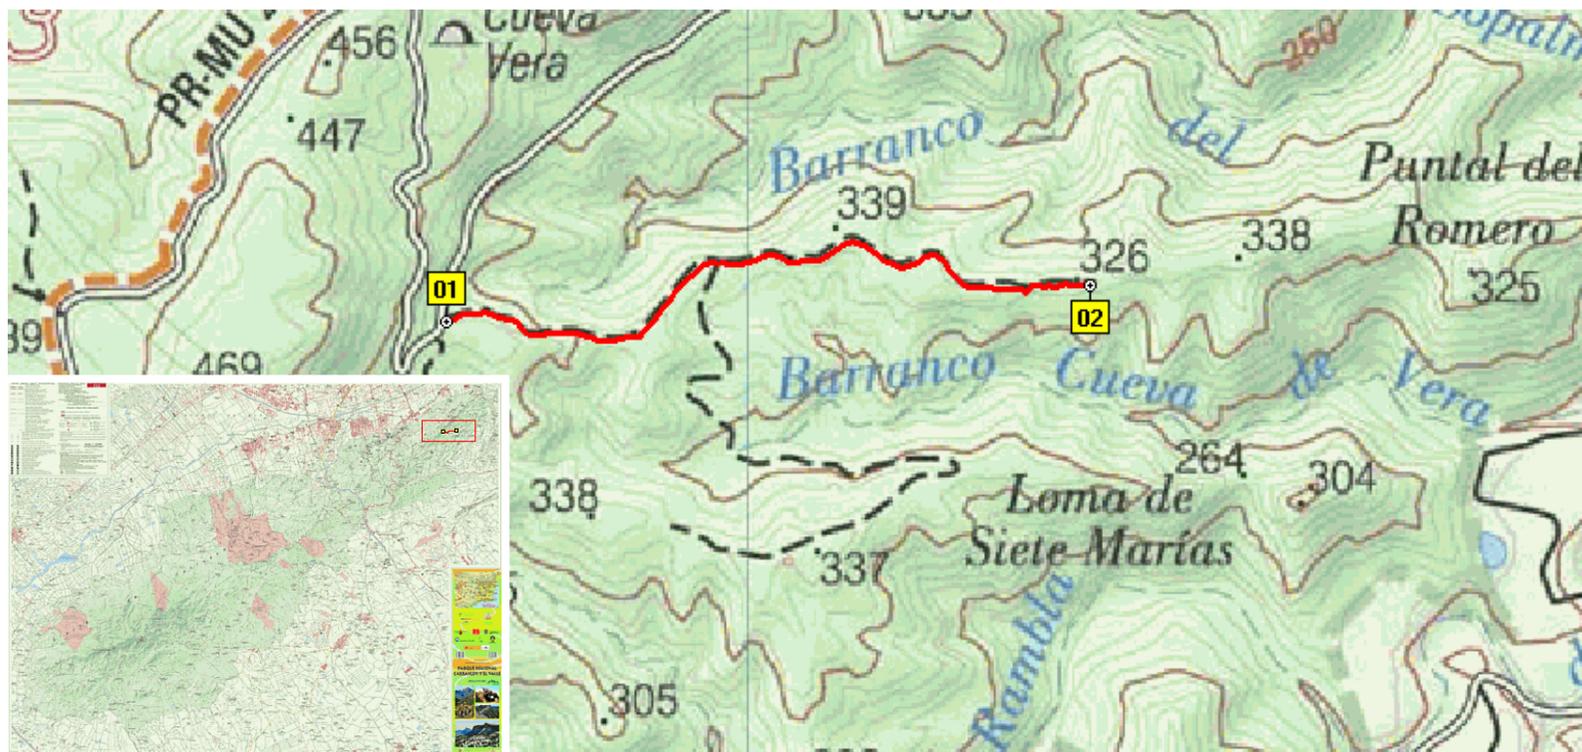
Figura I-60. Track de senda J15-1511.

Nombre de la senda: Puntal del Romero			Código: J15-1511			Cartografiado SÍ X / NO			Autor: José Manuel Lucas Cánovas		Fecha: 15 / 11 / 2016
Coord. inicio	667661 E	4200586 N	ACTIVIDADES DOMINANTES			GRADO DE USO / FRECUENTACIÓN			¿HAY AFECCIONES?		
Coord. final	668388 E	4200627 N	A pie X	Bici X	Otros:	Bajo	Medio X	Alto	SI	NO X	
Punto / Tramo	Longitud (m)		Anchura (1,2,3)	Pendiente (1,2,3)	Estabilidad suelo (1,2,3)	Atajos (1-3)	Erosión-Acanaladuras (1-3)		Erosión Raíces (1-3)	Observaciones / Actuaciones	
01	-		1	1	2	1	1		1	Inicio.	
02	-		1	1	2	1	1		1	Fin.	
OBSERVACIONES GENERALES	Huellas recurrentes de zapato y bicicleta, algunas rodaduras.

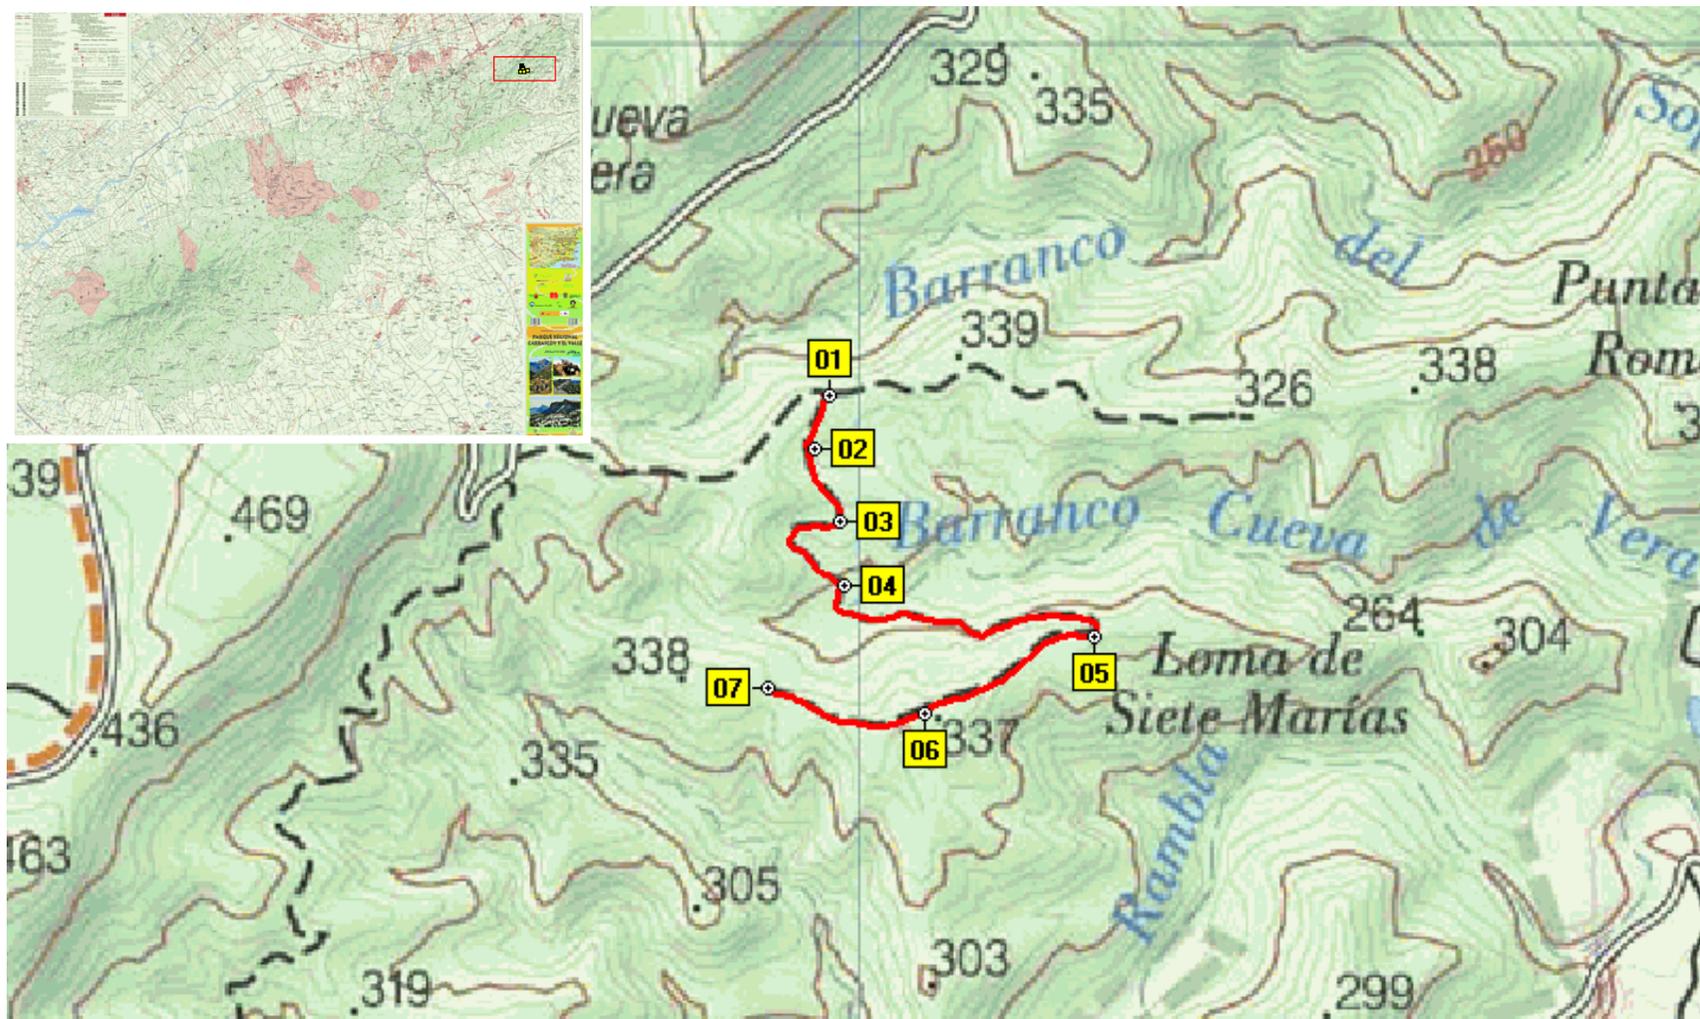
Figura I-61. Track de senda J16-1511.

prácticamente un cauce de desagüe muy erosionado.
06	-	1	1	1	1	1	1	El sendero se pierde en este punto, y resulta difícil de retomar. En este punto la vegetación ha enmascarado el sendero, pero continúa a unos 5 metros en la misma dirección. Suelo totalmente vegetal.
07	-	1	1	2	1	1	1	Final.
OBSERVACIONES GENERALES	Sendero muy poco transitado, escasas huellas de zapatilla. Vegetación que cubre el sendero muy puntualmente sin mayor problema (excepto en el punto 06). Signos abundantes y recientes de actividad faunística. Sendero prácticamente en desuso.

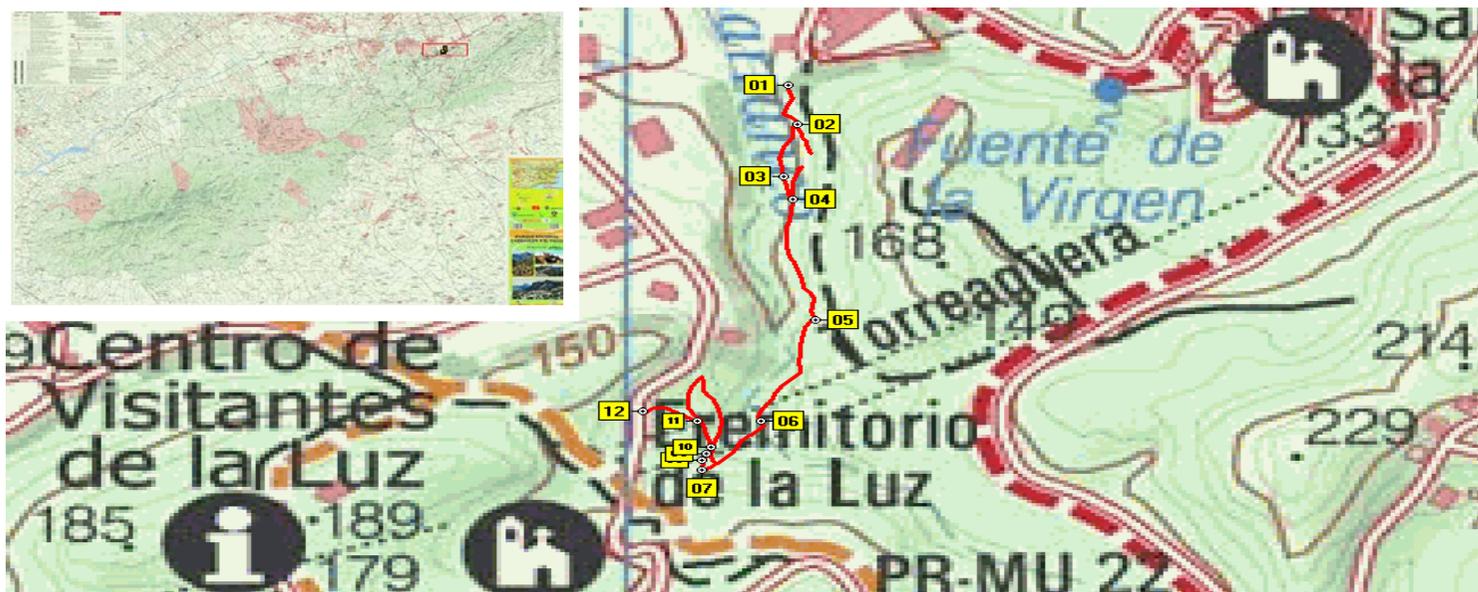
Figura I-63. Track de senda J18-3011.

03	-	1	1	2	1	1	1	Bifurcación, inicio de J02-3011.
04	-	1	1	2	1	1	1	Bifurcación, enlace con J01-3110.
05	-	1	1	3	1	3	2	Erosión remontante. Cárcava grande que atraviesa el sendero perpendicularmente.
06	-	1	1	2	1	1	1	Árbol caído.
07	-	1	2	2	2	2	1	Bifurcación hacia el Este, dirección a la carretera.
08	-	1	1	2	1	3	3	PUNTO MUY AFECTADO. Erosión remontante, cárcava transversal que ha afectado a todo el cauce del sendero en un metro y medio aproximadamente. Hay que saltarla para continuar o utilizar el atajo del siguiente punto (08).
09	-	1	2	2	-	2	1	Atajo que evita el punto anterior.

10	-	1	1	2	2	2	2	Atajo.
11	-	1	1	2	2	2	2	Unión atajo anterior.
12	-	1	1	2	2	2	1	Final.
OBSERVACIONES GENERALES

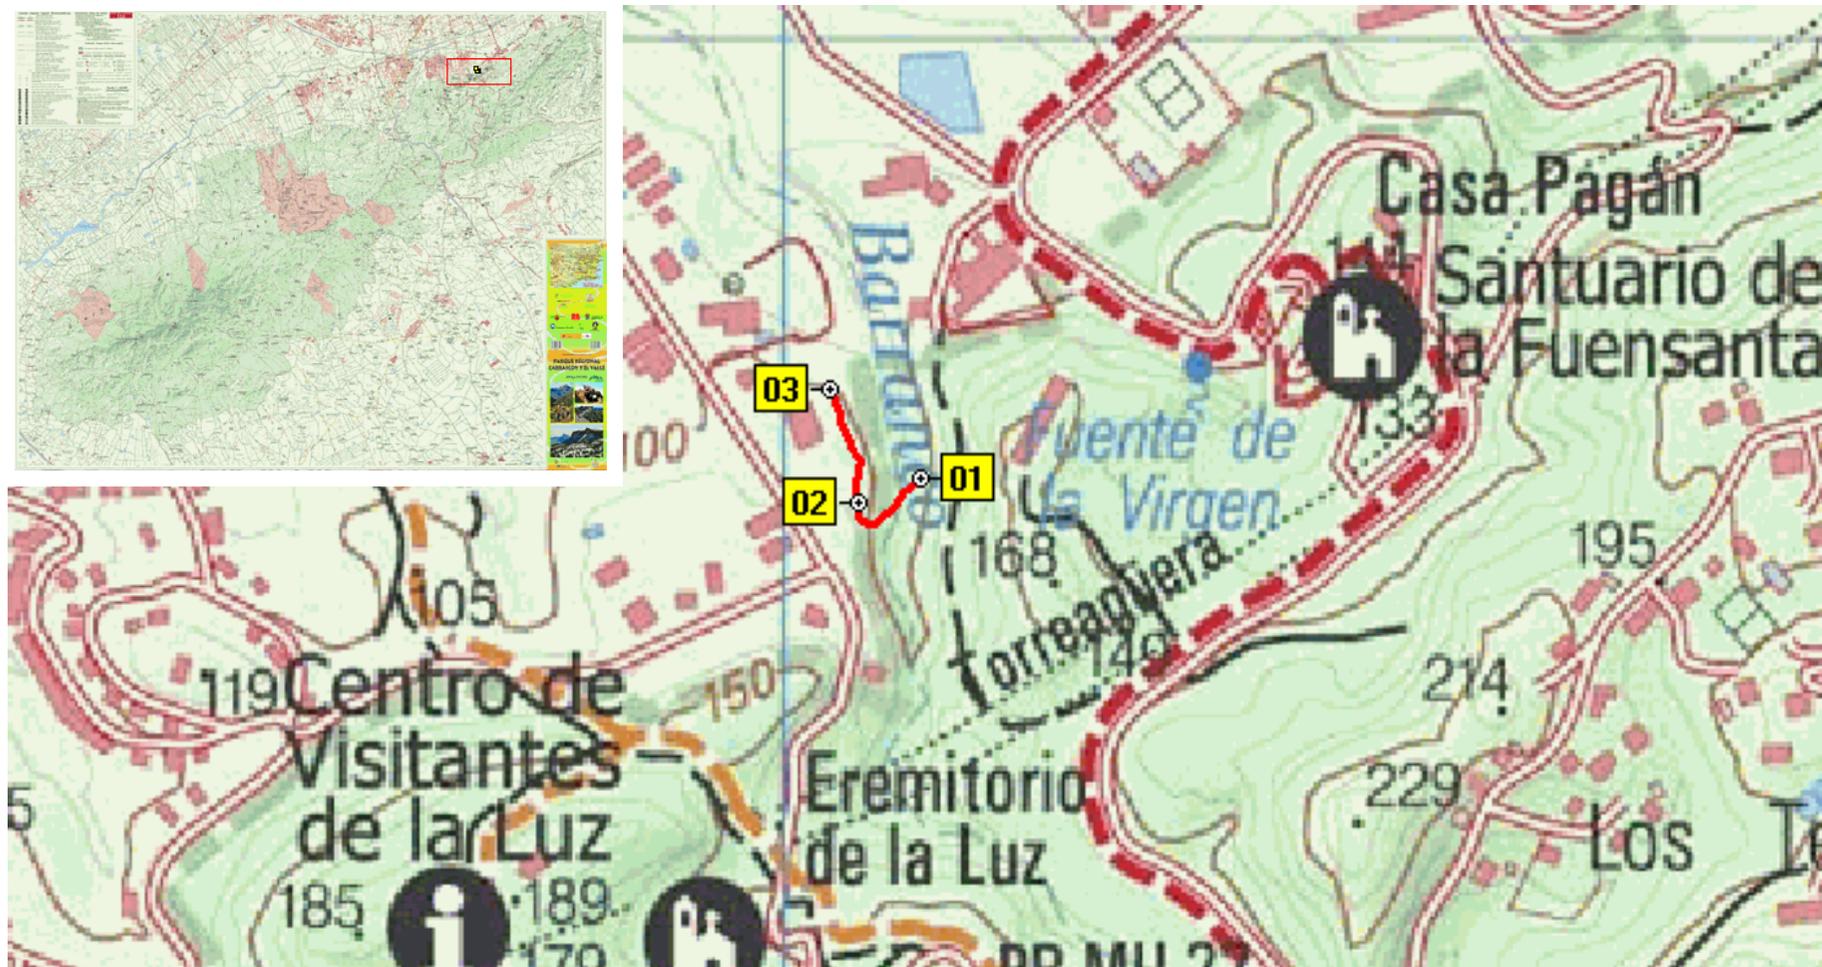
Figura I-64. Track de senda J19-3011.

Nombre de la senda: Fuente de la Virgen alternativa barranco				Código: J19-3011			Cartografiado SÍ / NO X			Autor: José Manuel Lucas Cánovas		Fecha: 30/11/2016	
Coord. inicio		665108 E 4200659 N		ACTIVIDADES DOMINANTES				GRADO DE USO / FRECUENTACIÓN			¿HAY AFECCIONES?		
Coord. final		665039 E 4200726 N		A pie X	Bici X	Otros:		Bajo	Medio X	Alto	SIX		NO
Punto / Tramo		Longitud (m)		Anchura (1,2,3)	Pendiente (1,2,3)	Estabilidad suelo (1,2,3)	Atajos (1-3)	Erosión-Acanaladuras (1-3)		Erosión Raíces (1-3)		Observaciones / Actuaciones	
01		-		1	2	2	1	2		1		Inicio.	
02		-		1	2	2	1	2		1		Cárcava importante.	
03		-		1	1	2	2	2		1		Final.	
OBSERVACIONES GENERALES		Sendero nuevo que parece un acceso hacia el sendero J01-3011 desde el otro lado del barranco.

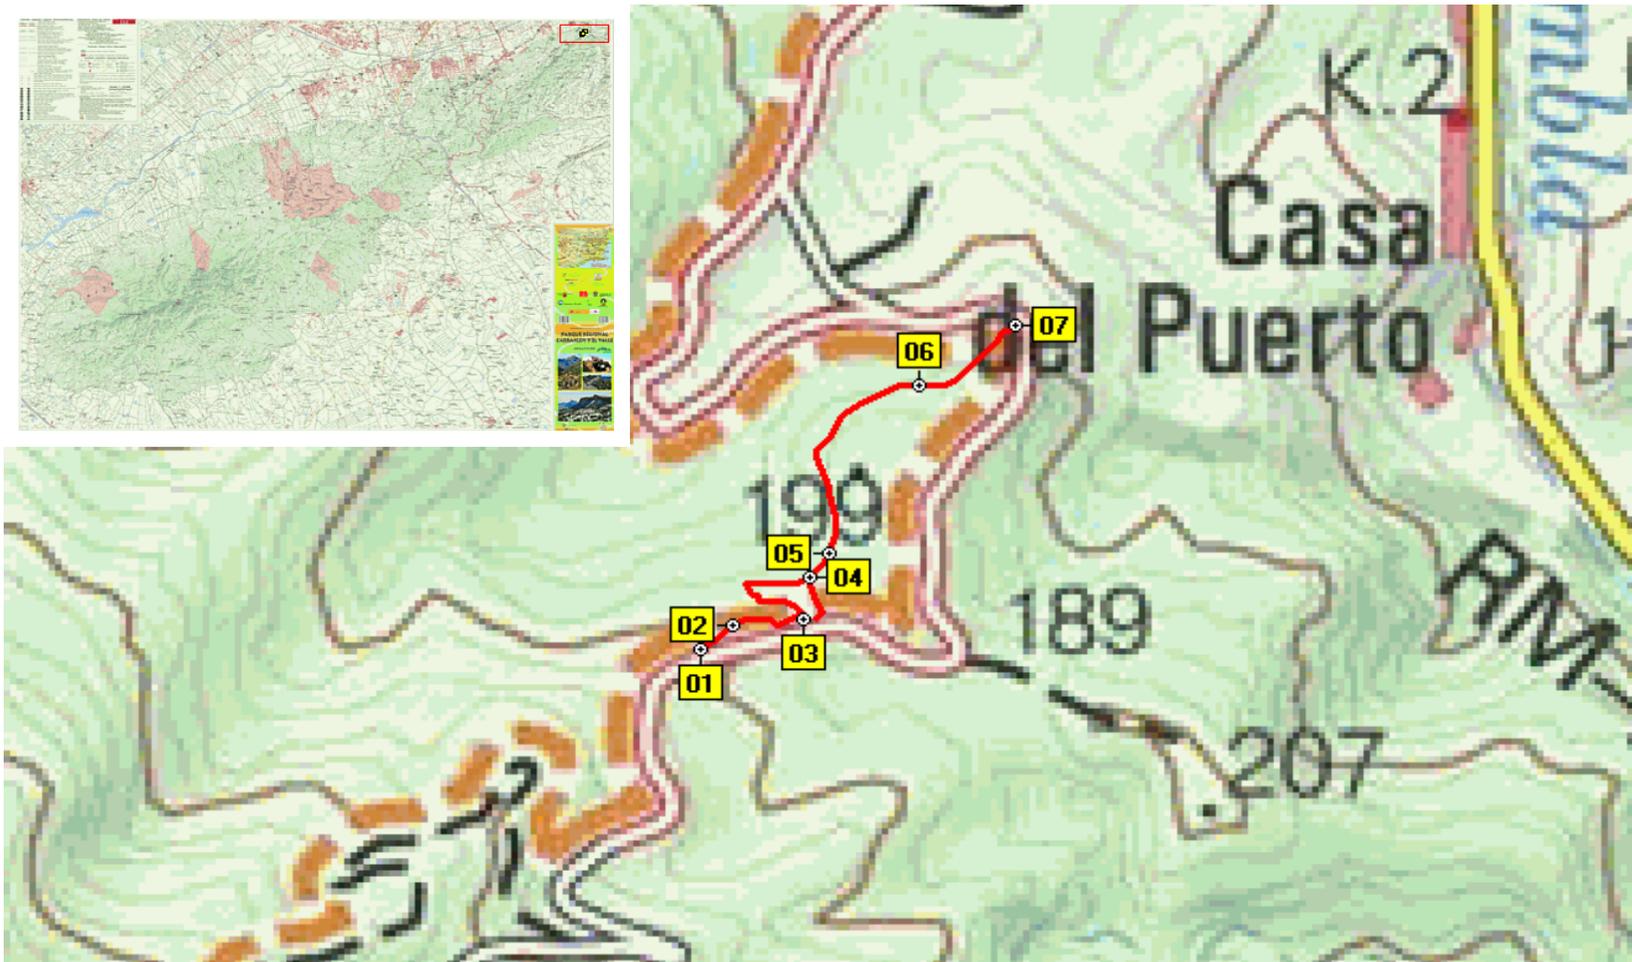
Figura I-66. Track de senda J21-3011.

longitudinales. Riesgo de caída considerable.
04	-	1	1	2	-	1	1	Atajo corto con elevada pendiente desde la pista forestal. Poco usado.
05	-	1	1	2	-	1	1	Conexión con la unidad J03-3011.
06	-	1	1	2	1	1	1	Varios ejemplares de palmito (<i>Chamaerops humilis</i>) al borde del sendero.
07		1	3	3	1	3	1	PUNTO MUY AFECTADO. Final abrupto del sendero, prácticamente una pared de roca de unos 3 metros sobre la pista forestal en la que desemboca. Riesgo de caída elevado.
OBSERVACIONES GENERALES	Nuevo sendero claramente para descenso de ciclistas. Grandes roderas todo el cauce y compactación importante. Atajo por acortamiento de senda en zigzag con elevada pendiente, estrecho y dominado por una cárcava longitudinal. El final de la unidad de sendero representa un punto muy afectado, pues consta de una pared de roca que desemboca en la pista forestal, suponiendo un alto riesgo de caída, especialmente teniendo en cuenta que se trata de un sendero mayormente transitado por ciclistas.
