ESCUELA INTERNACIONAL DE DOCTORADO
Programa Oficial de Doctorado en Dirección y Gestión de
Entidades Deportivas

“Estudio, valoración y regulación del uso de los
senderos en el Parque Regional de Carrascoy y El Valle
(Murcia)”

D. Benito Zurita Ortiz

Murcia, 8 de Septiembre de 2017

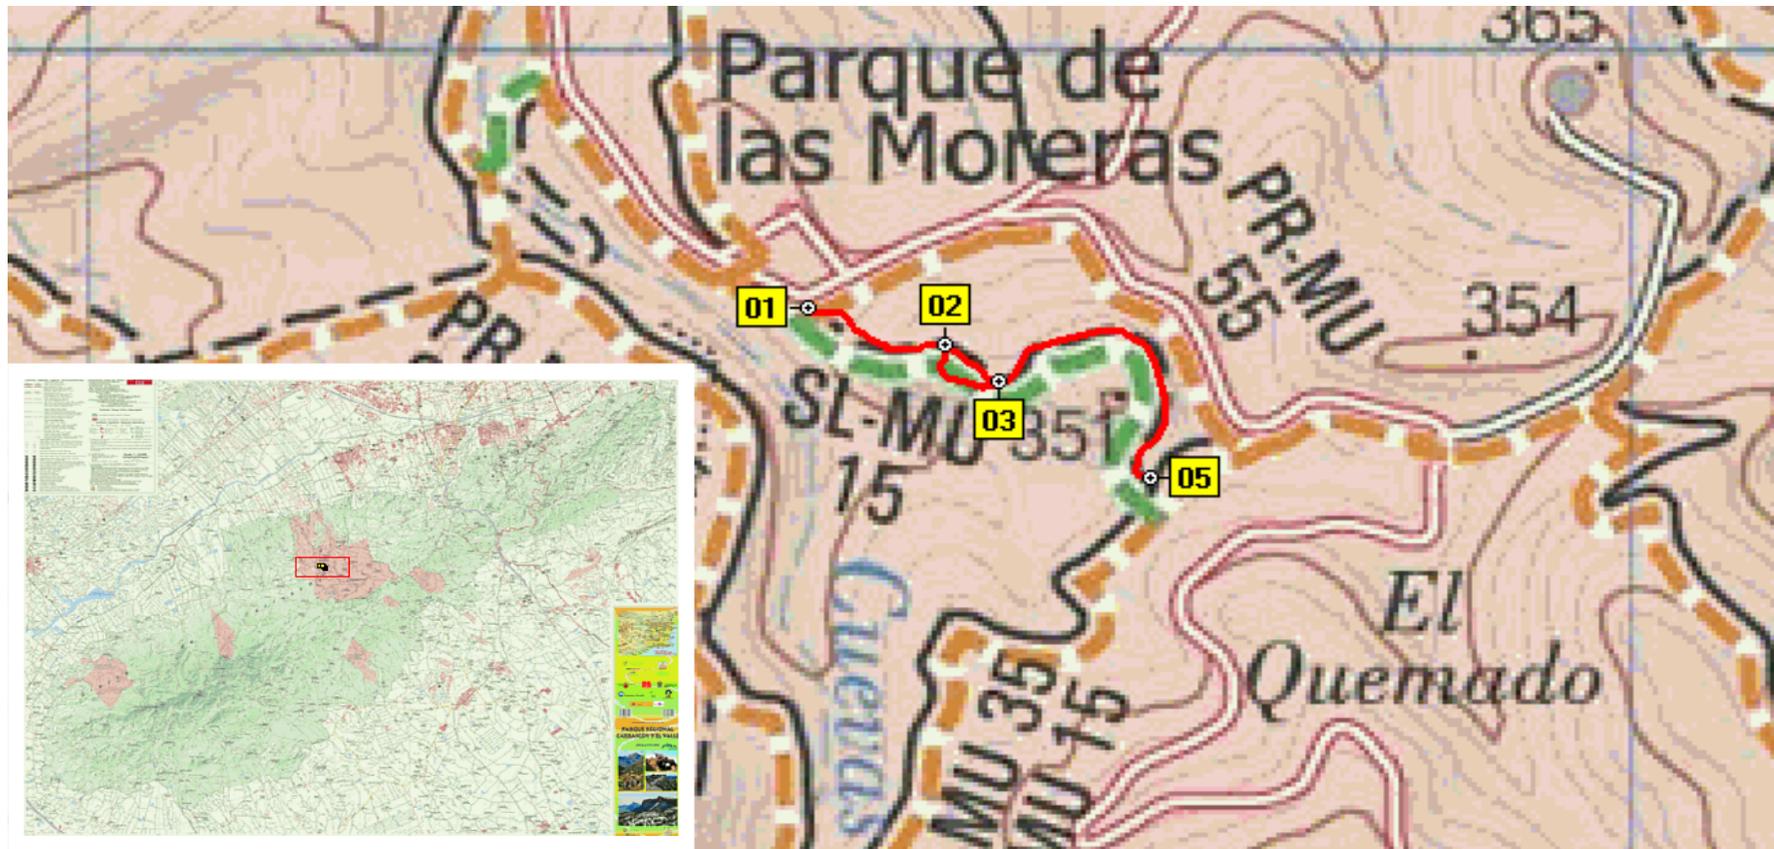
Figura I-68. Track de senda J23-0812.

GENERALES	Requeriría restauración del cauce en este tramo, dado el alto uso que presenta.
-----------	---

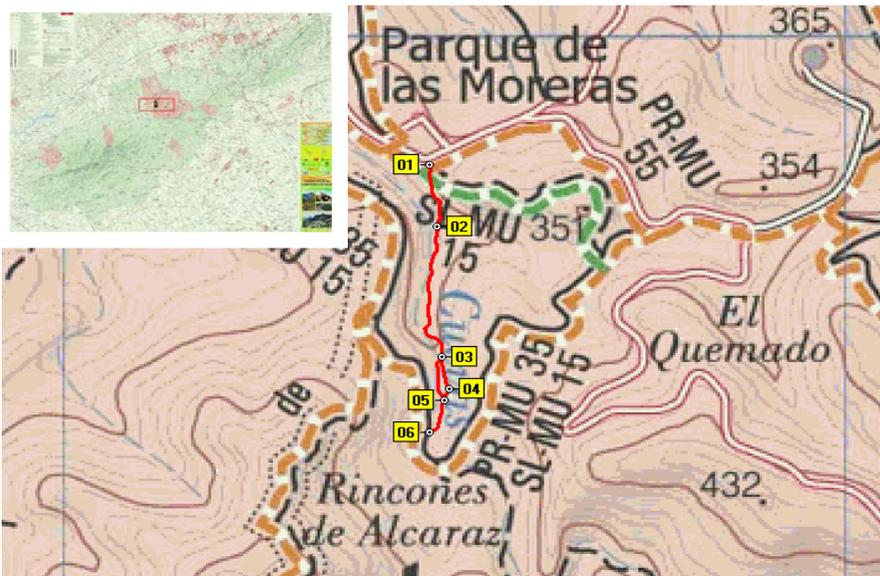
Figura I-69. Track de senda J24-0812.

Nombre de la senda: Plaza de las Moreras – PR-MU 35			Código: J24-0812			Cartografiado SÍ / NO X			Autor: José Manuel Lucas Cánovas		Fecha: 08 / 12 / 2016	
Coord. inicio	656468 E	4194821 N	ACTIVIDADES DOMINANTES			GRADO DE USO / FRECUENTACIÓN			¿HAY AFECCIONES?			
Coord. final	656470 E	4194449 N	A pie X	Bici X	Otros:	Bajo	Medio X	Alto	SI X	NO		
Punto / Tramo	Longitud (m)		Anchura (1,2,3)	Pendiente (1,2,3)	Estabilidad suelo (1,2,3)	Atajos (1-3)	Erosión-Acanaladuras (1-3)		Erosión Raíces (1-3)	Observaciones / Actuaciones		
01-02	92		1	2	2	1	2		2	TRAMO AFECTADO. Tramo muy estrecho con suelo inestable. Sendero escalonado puntualmente sobre roca madre. Pérdida importante de sección horizontal, con caída hacia la rambla. Riesgo de caída considerable.		
03	-		1	1	2	1	1		1	Inicio de bifurcación hacia el cauce de la rambla.		
04	-		1	1	2	1	2		1	Tronco grande caído en mitad del sendero.		
05	-		1	1	2	1	1		1	Unión de la bifurcación que proviene del cauce de la rambla.

06	-	1	2	2	1	3	1	<p>TRAMO AFECTADO. Unión al PR-MU 35 / SL-MU 15. Punto con fuerte pendiente adyacente a una tubería de cemento abandonada. El cauce del sendero está recorrido por una acanaladura longitudinal. Foto 1.</p>
OBSERVACIONES GENERALES	<p>Sendero nuevo que comunica la plaza de las Moreras con el PR-MU 35/SL-MU 15 por la rambla. El primer tramo podría ser peligroso, especialmente por los estrechamientos y la pérdida de sección horizontal, con riesgo de caída considerable. El último punto también es problemático, por el efecto que puede generar la erosión sobre el cauce del sendero. Además, la tubería podría resultar peligrosa.</p>

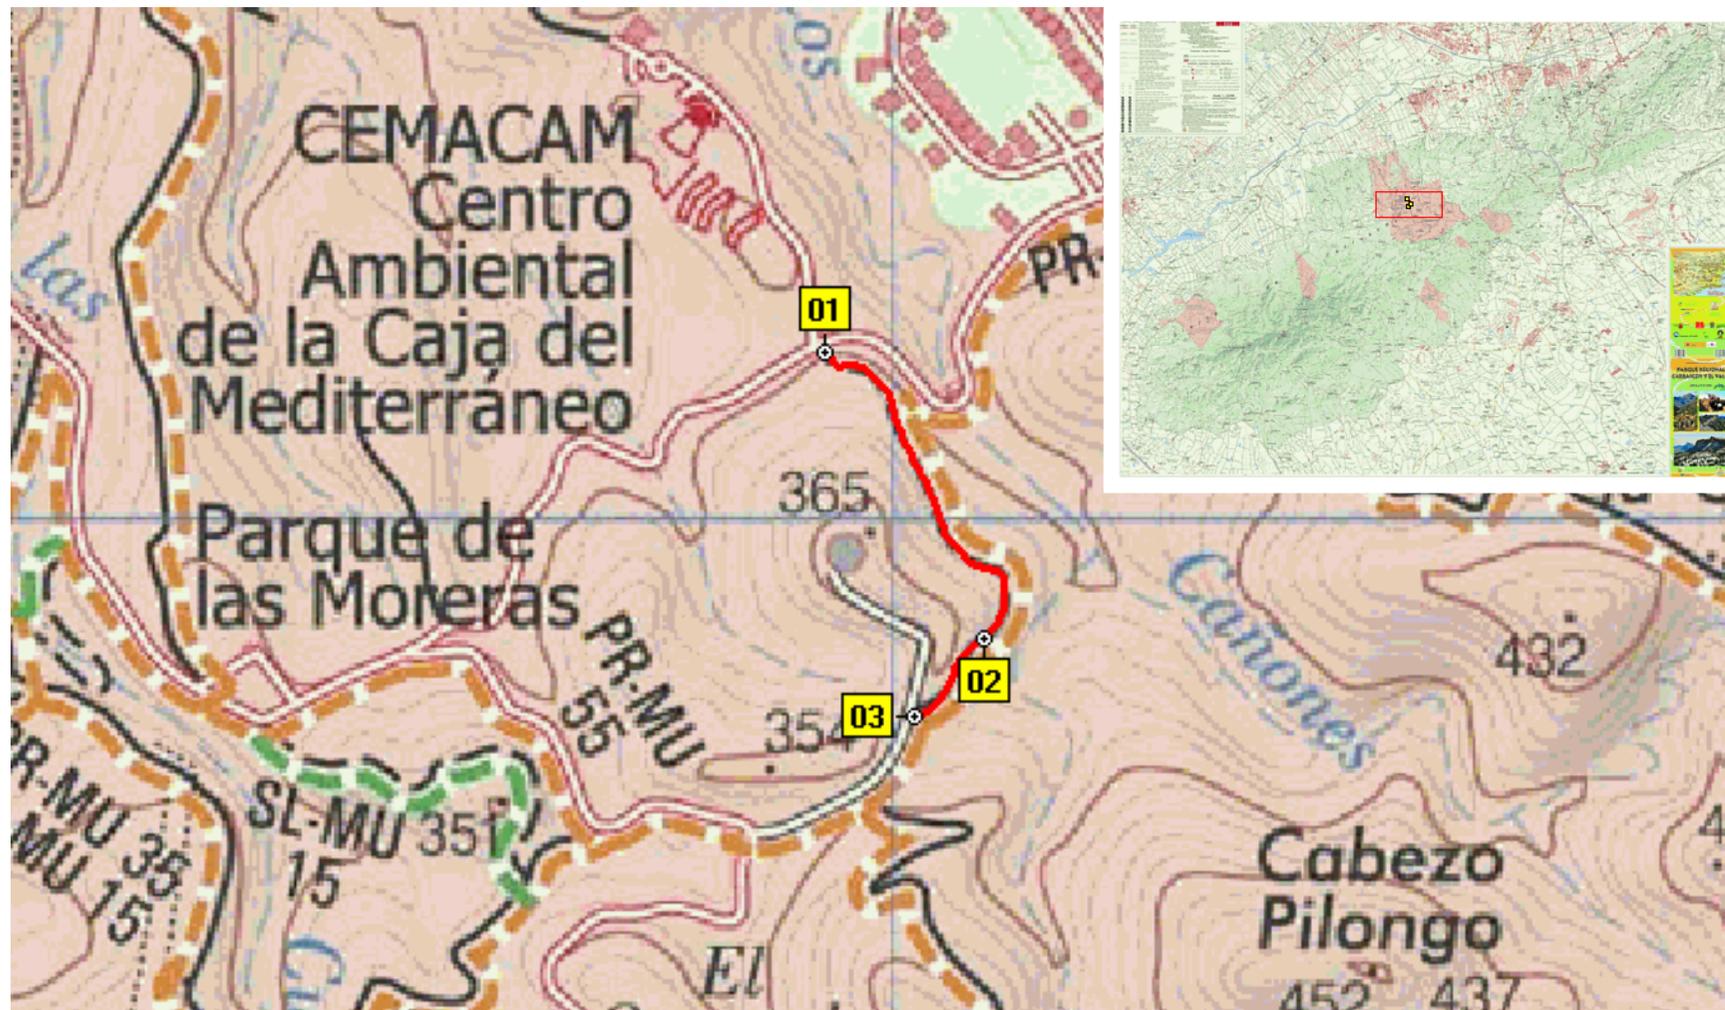
Figura I-74. Track de senda J29-0812.

Nombre de la senda: CEMACAM			Código: J29-0812			Cartografiado SÍ X / NO			Autor: José Manuel Lucas Cánovas		Fecha: 08 / 12 / 2016	
Coord. inicio	656942 E	4195142 N	ACTIVIDADES DOMINANTES			GRADO DE USO / FRECUENTACIÓN			¿HAY AFECCIONES?			
Coord. final	657019 E	4194833 N	A pie X	Bici X	Otros:	Bajo	Medio X	Alto	SI X	NO		
Punto / Tramo	Longitud (m)		Anchura (1,2,3)	Pendiente (1,2,3)	Estabilidad suelo (1,2,3)	Atajos (1-3)	Erosión-Acanaladuras (1-3)		Erosión Raíces (1-3)	Observaciones / Actuaciones		
01	-		2	1	2	1	2		1	Inicio afectado por grandes acanaladuras longitudinales que han de sortearse para continuar el paso. Hay una cadena que obliga flanquear el sendero.		
01-02	330		2	1	2	1	2		2	Tramo con acanaladuras longitudinales importantes y raíces expuestas. Abundante roca y margas sueltas.		
03	-		1	1	2	1	1		1	Final.		
OBSERVACIONES GENERALES	Se observan abundantes huellas de bicicleta y rodaduras importantes en el cauce del sendero. Podría adecuarse el acceso desde la carretera.

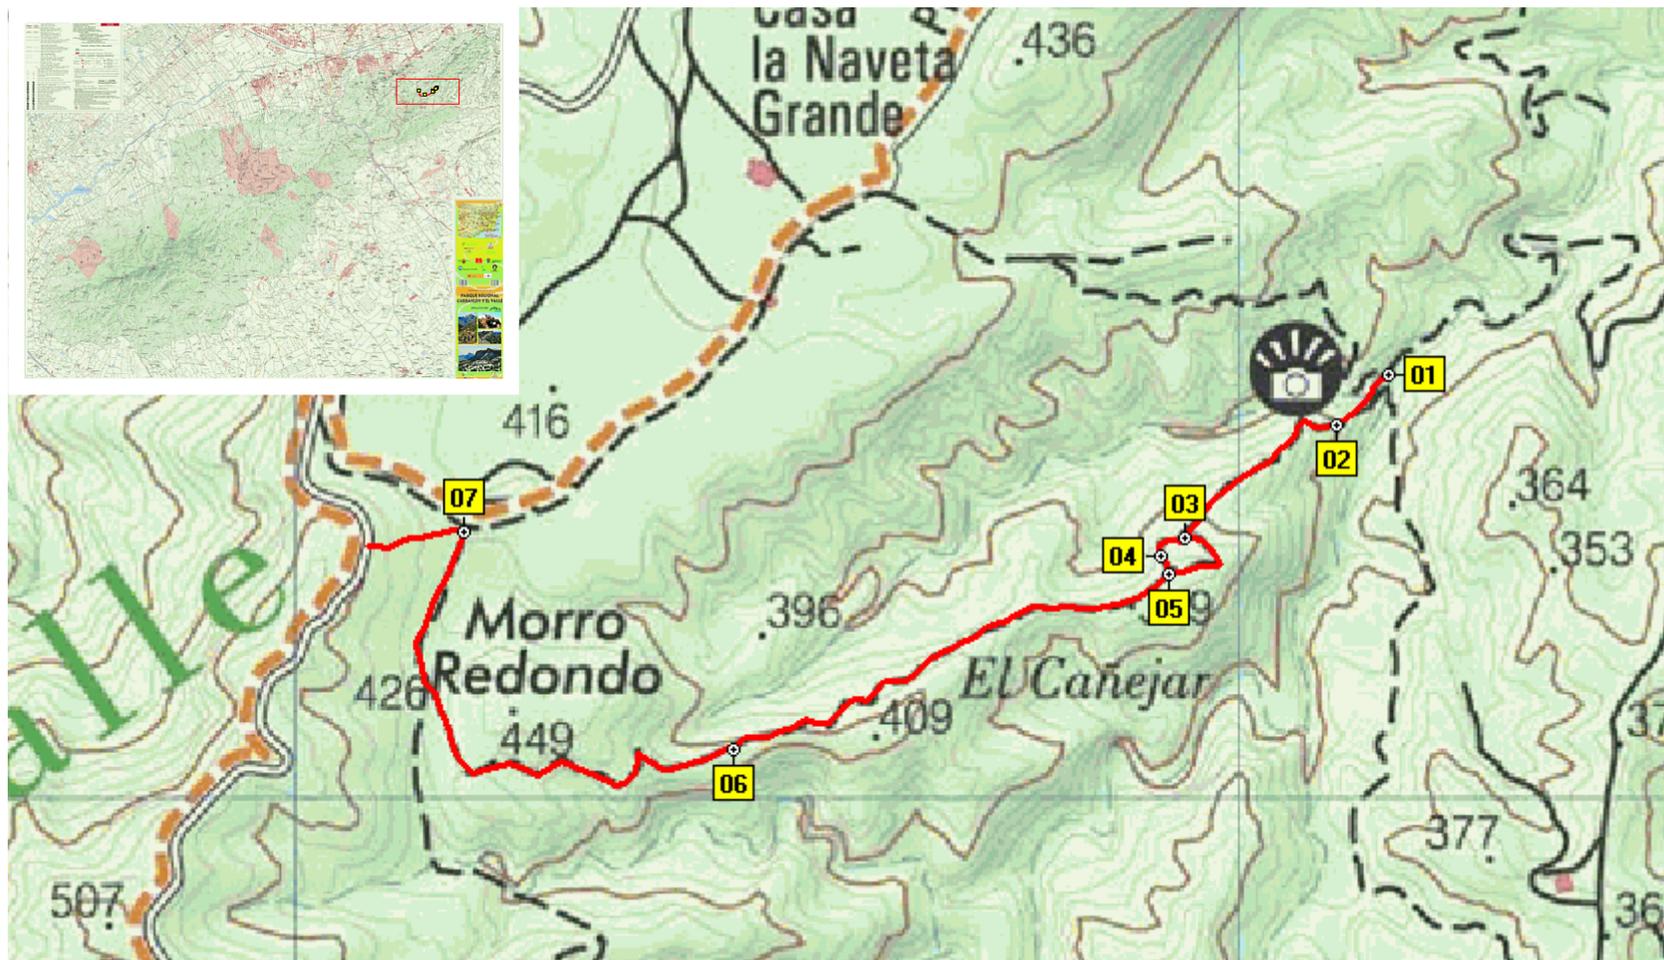
Figura I-83. Track de senda J38-0912.

Nombre de la senda: El Cañejar – Morro Redondo			Código: J38-0912			Cartografiado SÍ X / NO			Autor: José Manuel Lucas Cánovas		Fecha: 09/ 12 / 2016
Coord. inicio	667162 E	4199442 N	ACTIVIDADES DOMINANTES			GRADO DE USO / FRECUENTACIÓN			¿HAY AFECCIONES?		
Coord. final	666182 E	4199276 N	A pie	Bici X	Otros:	Bajo	Medio	Alto X	SIX	NO	
Punto / Tramo	Longitud (m)		Anchura (1,2,3)	Pendiente (1,2,3)	Estabilidad suelo (1,2,3)	Atajos (1-3)	Erosión-Acanaladuras (1-3)		Erosión Raíces (1-3)	Observaciones / Actuaciones	
01	-		1	3	2	1	3		2	PUNTO AFECTADO. Inicio sobre pendiente muy fuerte con grandes rocas y roca suelta.	
01-02	80		1	3	3	1	3		3	TRAMO MUY AFECTADO. Tramo con fuerte pendiente y profundas acanaladuras longitudinales sobre suelo muy inestable dejando expuestas muchas raíces.	
02-03	200		1	3	2	1	3		2	TRAMO AFECTADO. Pendiente muy fuerte con importantes acanaladuras longitudinales. Roderas de bicicleta abundantes sobre el lecho. Zonas de roca madre

escalonada. Sendero muy erosionado.
03	-	1	3	2	1	2	1	Inicio bifurcación.
04	-	1	3	3	1	2	3	PUNTO MUY AFECTADO. Pendiente fuerte con raíces transversales muy afectadas, usadas como escalera.
05	-	1	2	2	1	3	2	Unión de la bifurcación.
05-06	500	2	1	2	1	1	1	TRAMO AFECTADO. Acanaladura longitudinal que ocupa todo el cauce del sendero. Se observan muchas huellas de bicicleta en el lecho de la acanaladura, aumentando considerablemente la erosión. Parece que los ciclistas aprovechen el lecho para circular, dejando importantes roderas en el lecho.
07	-	2	1	2	2	1	1	Al final del sendero aparece un atajo corto con pendiente fuerte que comunica con la pista foresta. Claramente empleado por ciclistas como lanzadera.
OBSERVACIONES GENERALES	Sendero muy frecuentado especialmente por ciclistas (probablemente descenso y/o enduro), que presenta problemas importantes de erosión con grandes rocas sueltas y fuertes pendientes.

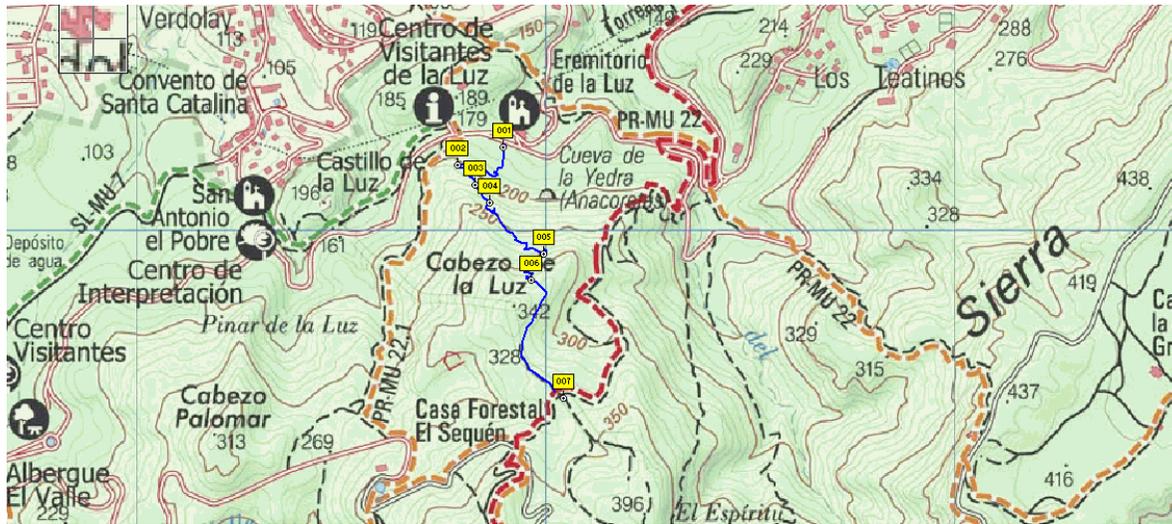
Figura I-97. Track de senda A06-0612.

importante atajo y un salto que está deteriorando mucho el tramo y los márgenes del sendero. Además, la vegetación de alrededor aparece muy afectada. / Reforestación de atajos. Consolidación de márgenes y Reducción de la pendiente media general
003 - 004		2	2	2	3	2	2	En muchos tramos, la vegetación de los márgenes aparece bastante deteriorada por el continuo ensanchamiento del sendero
004		2	3	2	3	3	3	Punto con muchos atajos, y tramos del sendero en V / Reforestación de los atajos y consolidación del piso.
004 - 005		1	3	3	3	2	3	Tramo muy afectado con muchos atajos y salidas de senda que han deteriorado la vegetación de los márgenes. Además, en este tramo han quedado al descubierto muchas raíces que están siendo afectadas. / Reducción de la pendiente media general de este tramo

005 - 006		1	3	2	2	2	2	Tramo estable, pero muy vulnerable frente a la erosión.
006 - 007		2	2	1	1	1	2	Tramo estable, pero vulnerable frente a la erosión.
OBSERVACIONES	El sendero se encuentra bastante deteriorado, (sobre todo entre los puntos 001 y 005) con varios puntos muy afectados (generalmente por el descenso de bicicletas, como se puede apreciar a simple vista). Estas afecciones son más graves aún en los tramos sobre suelos arcillosos. Aquí la erosión hídrica actúa intensamente, sobretodo en acanaladuras e incluso partes del sendero con forma de V que favorecen la escorrentía y la pérdida de sección horizontal.							
GENERALES	Por la situación en la que se encuentra, se sugiere cerrar el paso temporal o permanentemente a ciclistas, al menos en sentido descendente. Cabe recordar que este sendero sirve de camino de peregrinaje desde el Eremitorio de la Luz hasta la Cueva de la Hiedra, localizada cerca del punto 002. Además, se propone colocar elementos transversales en los tramos y puntos muy afectados para drenar y mitigar los efectos de la erosión.

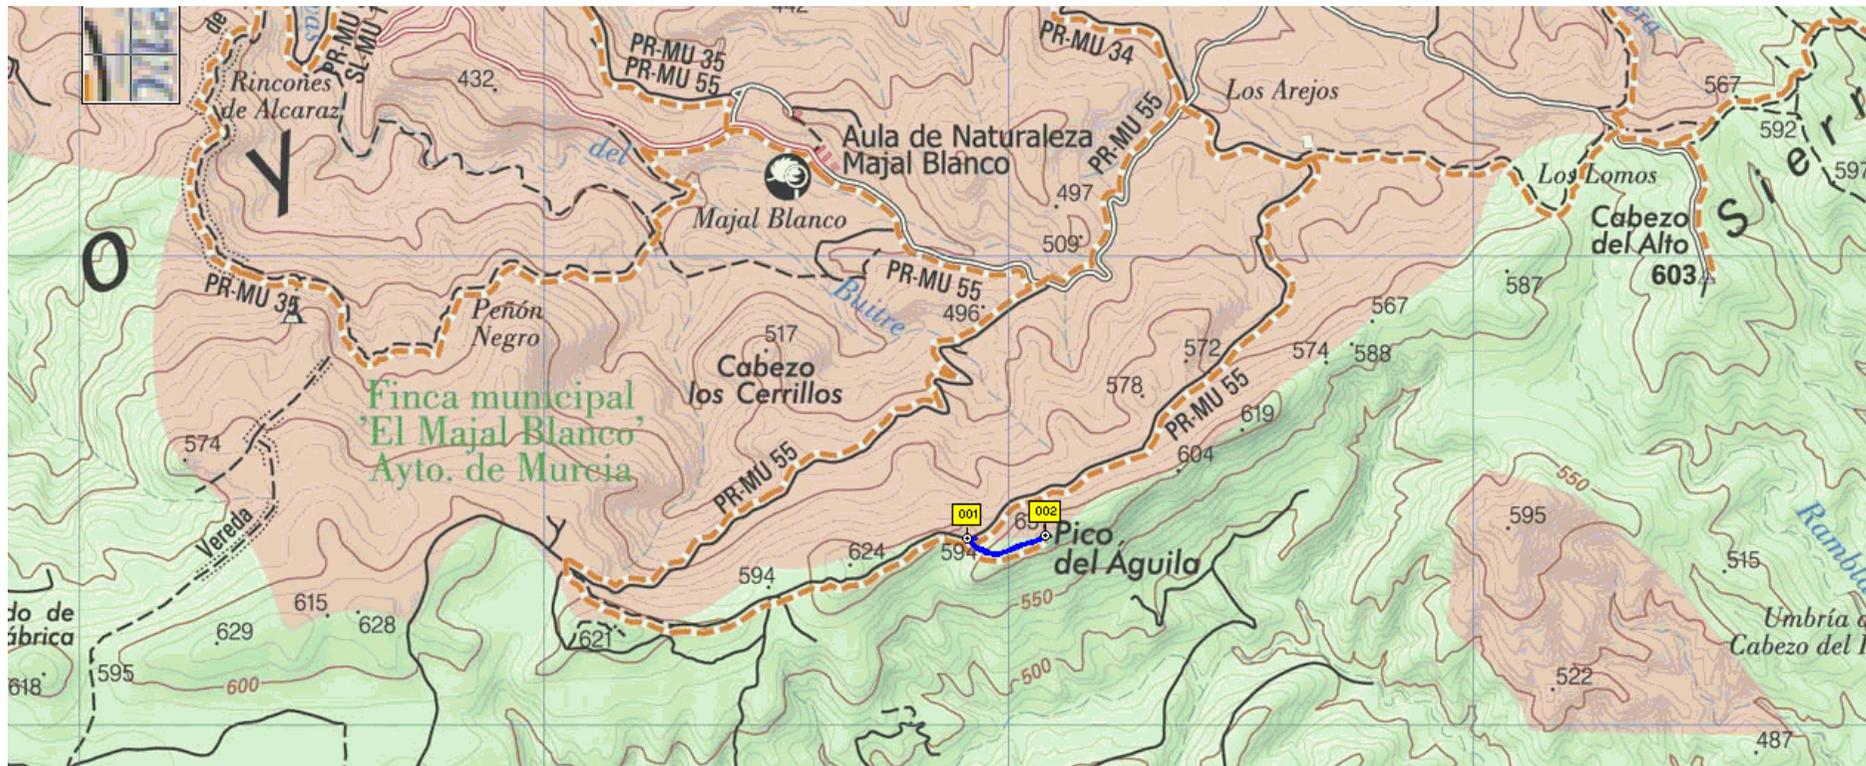
Figura I-105. Track de senda A14-1112.

Nombre de la senda: Pequeño sendero que sube a la cumbre del Pico del Águila.			Código: A14-1112			Cartografiado SÍ X / NO			Autor: Álvaro Navarro Frutos		Fecha: 11/12/2016	
Coord. inicio	657910 E	4193398 N	ACTIVIDADES DOMINANTES			GRADO DE USO / FRECUENTACIÓN			¿HAY AFECCIONES?			
Coord. final	658079 E	4193403 N	A pie X	Bici	Otros:	Bajo	Medio X	Alto	SI	NO X		
Punto / Tramo	Longitud (m)	Anchura (1,2,3)	Pendiente (1,2,3)	Estabilidad suelo (1,2,3)	Atajos (1-3)	Erosión-Acanaladuras (1-3)	Erosión Raíces (1-3)	Observaciones / Actuaciones				
001 - 002		1	3	2	2	2	1	Tramo en buen estado, sin afecciones. Aunque muy vulnerable frente a la erosión debido a la pendiente.				
OBSERVACIONES GENERALES	Sendero que asciende a la cumbre del Pico del Águila. Se encuentra en buen estado, muy poco transitado. Tiene un pequeño atajo en la curva, donde la pendiente es más pronunciada.
