ESCUELA INTERNACIONAL DE DOCTORADO
Programa de Doctorado en Ciencias del Deporte

Análisis de la seguridad y accesibilidad de las
instalaciones y equipamientos deportivos de los
Institutos de Educación Secundaria Obligatoria de la
Región de Murcia.

Murcia, julio de 2018

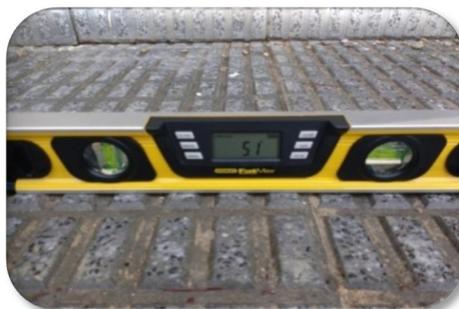
La pendiente en sentido de la marcha debe ser $\leq 4\%$, o cumplir las condiciones de rampa accesible, siendo la pendiente transversal al sentido de la marcha $\leq 2\%$ (figura 4.1).

Figura 4.1. Medición de desniveles a través de nivel digital.

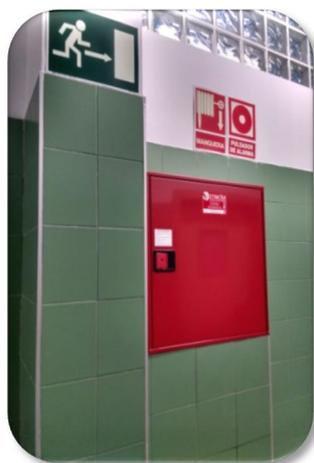
- Colocarlos de forma que su parte saliente más baja se sitúe como mínimo a 2,20 m del suelo.
- Situarlos empotrados (figura 4.3).

Figura 4.3. Sistemas de protección contra incendios empotrados.

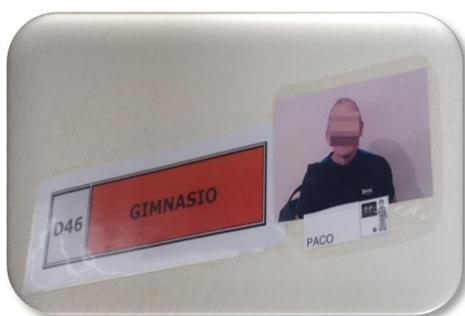
Será también necesaria la correcta *señalización* de los espacios y utensilios a través de pictogramas o fotografías, lo que facilitará su uso por parte de personas con discapacidades de tipo cognitivo (Aragall, 2010), así como de los caminos hacia éstos, en posiciones fácilmente visibles (figura 4.4).

Figura 4.4. Señalización del espacio deportivo a través de código, pictogramas y fotografía.

Para que esta señalización sea clara, el Test de Control para la Accesibilidad (CSD/IBV, 2009) establece que ésta debe de ser claramente visible a cierta distancia y comprensible (frases cortas, claras y simples). Este mismo documento establece una serie de recomendaciones respecto al tipo de letra a utilizar, separación entre los caracteres, el trazo y tamaño. La ONCE (2003) determina también en su manual una serie de pautas a tener en cuenta respecto a los mismos aspectos.

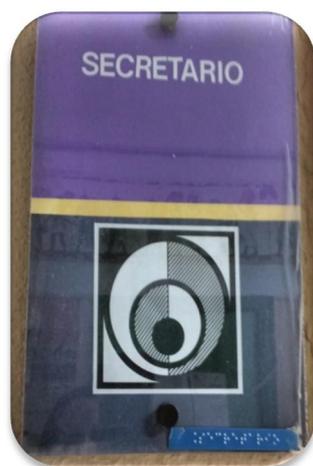
caracteres en vista y altorrelieve se deben ubicar en la parte superior de la señal, centrados o justificados a la izquierda, mientras que los caracteres en Braille se deben situar en la parte inferior izquierda. Leer táctilmente es muy costoso, por lo que debe reservarse a indicadores identificativos de espacios, y a símbolos específicos (figura 4.5).

Figura 4.5. Señalización de espacio con pictograma y Braille.

Esta señalización debe ir además acompañada de inscripciones en *Braille o en altorrelieve* para facilitar la comprensión por parte de invidentes o personas con visión reducida. Los caracteres en altorrelieve están destinados a aquellas personas cuyo resto visual es bajo y/o desconocen el sistema Braille. Los

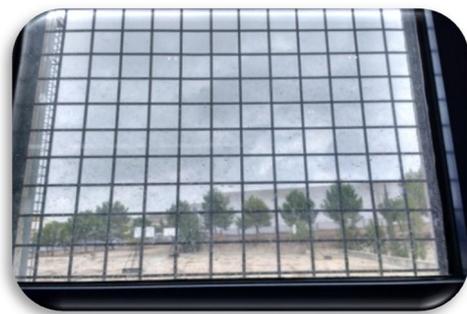
Respecto al mismo punto, la normativa NIDE, establece que los vidrios que puedan ser alcanzados por impactos de balón deben ser laminados, resistentes y protegidos al exterior frente a rotura por vandalismo (figura 4.6).

Figura 4.6. Vidrios protegidos al exterior.

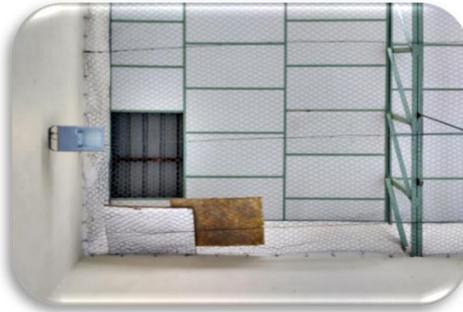
Por último, se debe verificar que en los *techos* no hay ninguna pieza suelta con posibilidad de desprendimiento y que éstos sean resistentes a los impactos de balón (figura 4.7).

Figura 4.7. Techo en mal estado.

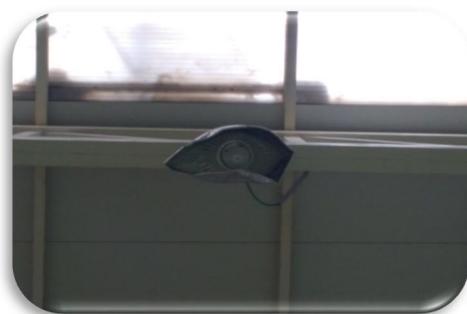
Si los niveles de iluminación son importantes, también lo son la ubicación y estado de las *luminarias*. A tal efecto, la norma NIDE establece que éstas deben resistir impactos de balones sin romperse o estar protegidas para tal efecto, recomendando diversos autores que los focos estén encastrados y protegidos para evitar que se rompan con golpes y balonazos, a la vez que favorezcan el paso de una luz artificial adecuada (Herrador et al., 2002; López y Estapé, 2002b) (figura 4.8).

Figura 4.8. Luminaria no resistente a los impactos.

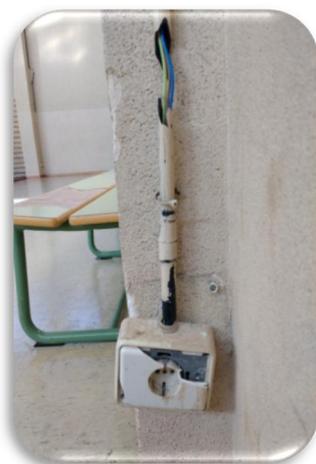
En relación con la *instalación de electricidad*, la norma NIDE detalla que debe disponerse de la misma en la pista deportiva, si bien los enchufes no sobresaldrán ni constituirán un peligro para los deportistas (figura 4.9).

Figura 4.9. Instalación eléctrica en mal estado.

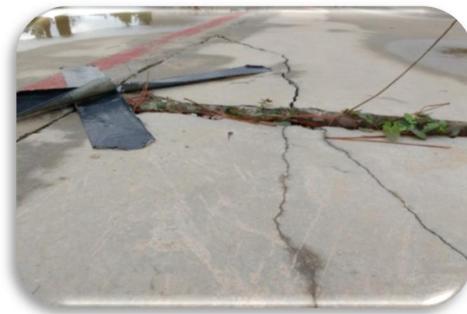
Por otro lado, en el manual de Seguridad de Instalaciones Deportivas (CSD, 2010), se recomienda revisar el estado del pavimento cada seis meses para detectar posibles fisuras, desconchados o discontinuidades en el mismo, no debiendo ser superiores a 6 mm. En caso de detectar elementos que pudieran afectar a la seguridad de los usuarios, debe señalizarse la zona de riesgo para evitar posibles accidentes y proceder a su reparación lo antes posible, sustituyendo la pieza fracturada o rellenando los desconchados que puedan ocasionar tropiezos (figura 4.10).

Figura 4.10. Zona de riesgo en pavimento señalizada.

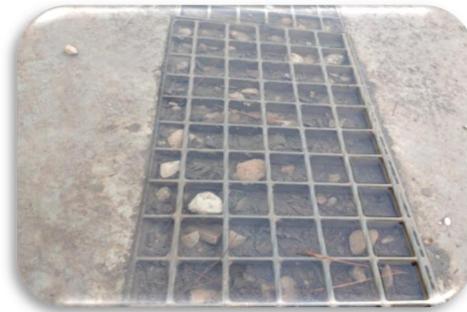
Un aspecto importante a tener en cuenta en los espacios deportivos al aire libre, debido a su exposición a las condiciones meteorológicas, es evitar las acumulaciones de agua sobre la pista que puedan provocar riesgos de caídas a los alumnos (Herrador et al., 2002). Debido a lo anterior, la normativa NIDE establece que se dispongan *canaletas de desagüe* para la recogida de aguas de lluvia o riego en el perímetro de la pista. Éstas deben ser objeto de un correcto mantenimiento y estar limpias para que cumplan correctamente con su función, así como encontrarse en buen estado, no oxidadas y enrasadas con el pavimento (figura 4.11).

Figura 4.11. Canaleta de desagüe con acumulación de agua por mal estado de mantenimiento.

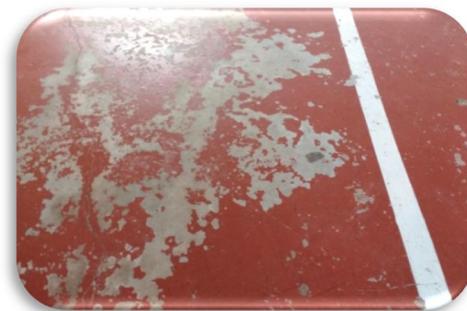
En lo que respecta a los *materiales* de los que está compuesto el pavimento, la norma NIDE establece que el pavimento deportivo de interior debe ser sintético (caucho, linóleo, poliuretano o PVC) o de madera. Los pavimentos rígidos no son admisibles, ya que éstos no cumplen con el principio de elasticidad en cuanto a la amortiguación de golpes e impactos de los alumnos en saltos, batidas, recepciones, caídas, etc. (figura 4.12). En cuanto al pavimento deportivo de exterior, este debe de ser de hormigón pulido, hormigón poroso, resinas sintéticas o sintético.

Figura 4.12. Pavimento rígido en espacio deportivo cubierto.

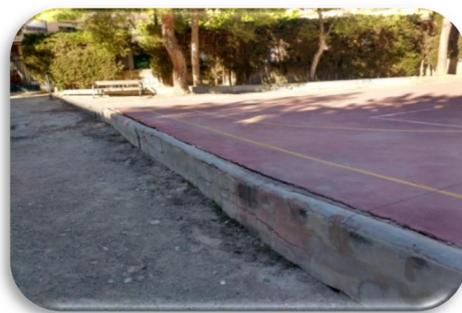
De igual modo, en pistas deportivas al aire libre, y con la finalidad de evitar igualmente tropiezos y accidentes durante el desarrollo del juego, la pista debe estar rematada con un *encintado perimetral* que quede enrasado con el resto del terreno circundante. Autores como Lucio (2003) recomiendan que la planimetría que circunda la pista tenga continuidad, no pudiendo cortarse el pavimento ni tener diferentes niveles en ninguno de sus lados, en al menos 5 m (figura 4.13).

Figura 4.13. Bordillo en altura en los límites de la pista deportiva.

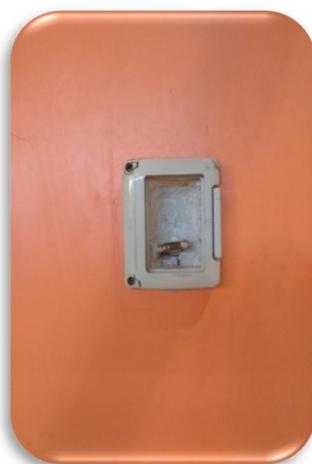
Asimismo, en el *perímetro interior* de la pista no deben presentarse elementos salientes, mochetas o aristas en una altura de 3 m (figura 4.14).

Figura 4.14. Solución para empotrar los ganchos dentro de carcasa protectora.

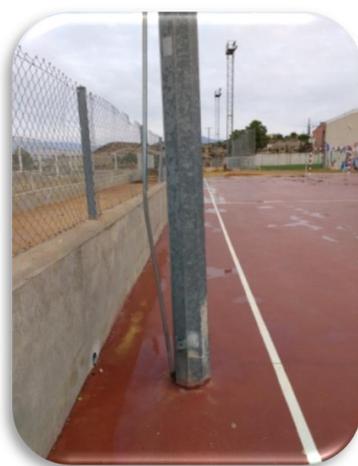
De igual modo, en este tipo de espacios las *luminarias* se deben colocar sobre báculos situados al exterior del perímetro de la pista y de sus bandas de seguridad (figura 4.15).

Figura 4.15. Báculo de iluminación dentro de la banda de seguridad.

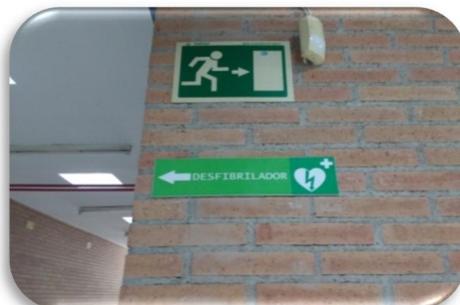
La señalización en una situación de emergencia es fundamental para que la evacuación se produzca de forma rápida y con las menores incidencias posibles. Por ello, tanto las salidas como los recorridos de evacuación, deben estar *señalizados y ser visibles* en caso de fallo del suministro de alumbrado normal (figura 4.16).

Figura 4.16. Señalización de los recorridos de evacuación.

Las condiciones de esta señalización se establecen en el DB SI, tal y como se detalla a continuación:

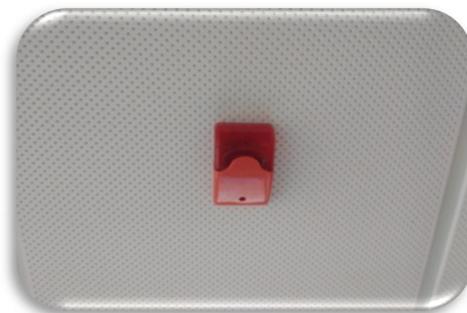
El sistema de alarma debe *transmitir señales visuales además de acústicas*. Todo sistema de alarma de carácter auditivo deberá ser trasladado a sistemas visuales, y cumplir con lo establecido en la norma UNE-EN correspondiente (figura 4.17).

Figura 4.17. Dispositivo de transmisión de señales visuales de emergencia.

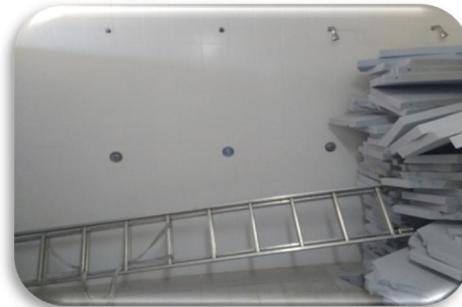
Asimismo, para facilitar la deambulación y evitar riesgos por tropiezos e impactos, no deben de *almacenarse* equipamientos deportivos o material de limpieza o mantenimiento dentro de los mismos de forma que puedan entorpecer la circulación de los usuarios o inutilizar algunos de los servicios (figura 4.18).

Figura 4.18. Duchas inutilizadas por almacenamiento de material.

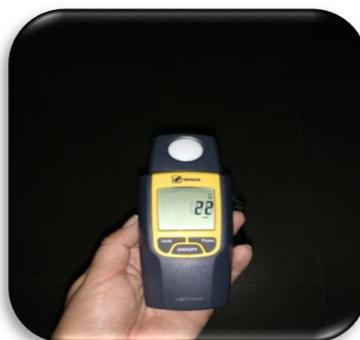
Además, esta iluminación natural debe ir acompañada por *iluminación artificial*, que alcance un nivel medio de 150 lux (figura 4.19).

Figura 4.19. Detección de iluminación insuficiente a través de luxómetro.

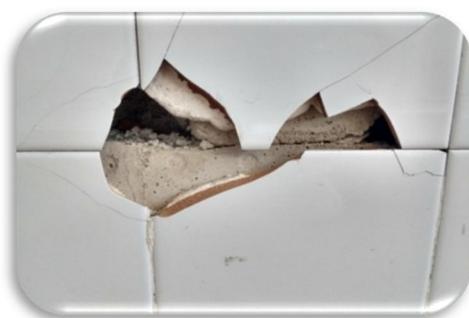
de *materiales cerámicos* por su resistencia a la humedad. En ocasiones, el mortero de agarre con el que van sujetos al paramento pierde sus propiedades y puede presentarse una falta de agarre, que suele manifestarse con grietas en las juntas entre los elementos. Además, las piezas cerámicas pueden fracturarse originando riesgos por desprendimiento (figura 4.20). Debe por lo tanto revisarse y, en el caso de encontrar grietas o roturas, proceder a su arreglo lo antes posible.

Figura 4.20. Rotura de revestimiento cerámico.

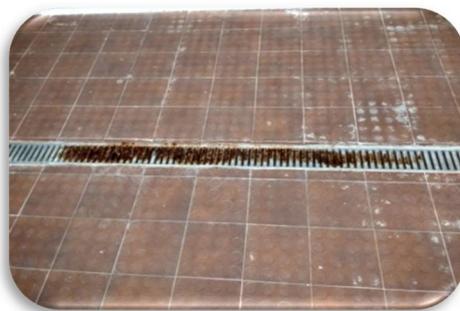
Del mismo modo, las *rejillas* que se encuentren en el pavimento, para poder cumplir con las funciones de evacuación de agua y evitar caídas por acumulación de ésta, deben encontrarse limpias y no obstruidas. Además, debe revisarse que estén bien colocadas, sin sobresalir del pavimento y sin roturas, para evitar cortes y tropiezos, así como la ausencia de signos de oxidación (figura 4.21).

Figura 4.21. Rejilla con signos de oxidación.

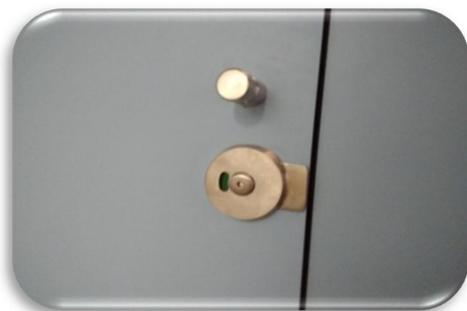
Por motivos de seguridad, y con la finalidad de poder recibir ayuda externa en caso de necesitarlo, la norma NIDE recomienda que los *pestillos de cierre* de las puertas de las cabinas (tanto accesibles como generales) dispongan de sistema de desbloqueo desde el exterior (figura 4.22).

Figura 4.22. Pestillo con desbloqueo desde el exterior.

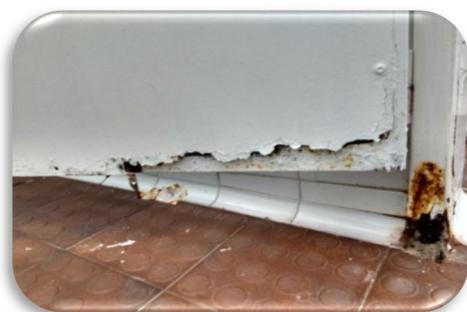
Esta misma norma indica que los *marcos y puertas* de las cabinas deben ser resistentes a los golpes y a la humedad (figura 4.23). Asimismo, las puertas de las cabinas y las de zonas húmedas no deben llegar al suelo, quedando a una altura de 0,10 m.

Figura 4.23. Puerta no resistente a la humedad con signos de oxidación.

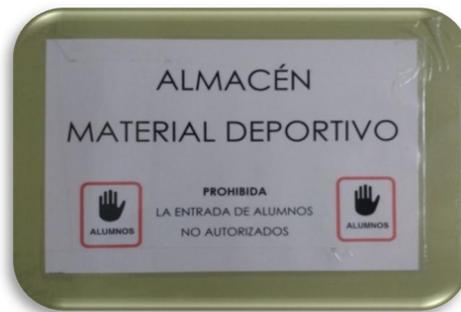
deportivos estén limitados sólo a *personas autorizadas*. A tal efecto, es conveniente la colocación de cartel en la puerta que así lo indique (figura 4.24).

Figura 4.24. Cartel limitación de paso a almacenes.

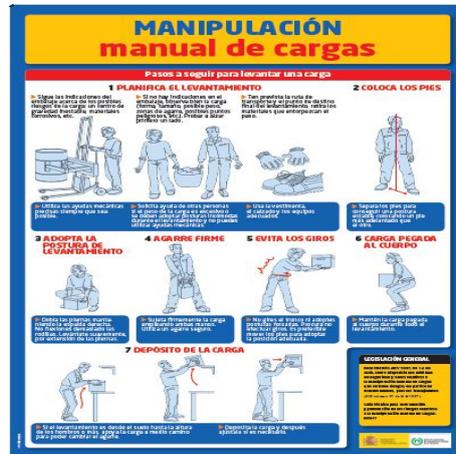
Para tal efecto, el *Instituto Nacional de Seguridad, Salud y Bienestar en el Trabajo* (INSSBT) dependiente del Ministerio de Empleo y Seguridad Social del Gobierno de España, facilita una colección de carteles para disponer en los centros de trabajo en función de sus características y los riesgos derivados de las mismas. En concreto, respecto a la manipulación manual de cargas, dispone de uno específico que sería recomendable colocar en el almacén (figura 4.25).

Figura 4.25. Cartelería manipulación manual de cargas. Fuente: INSSBT (2012).

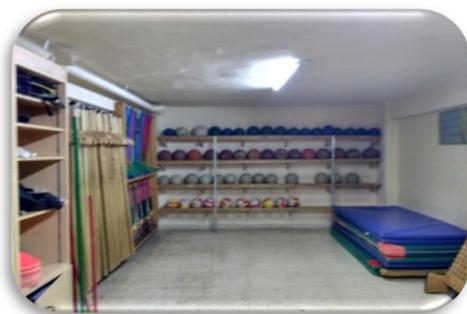
El manual de Seguridad en Instalaciones Deportivas (CSD, 2010) recomienda que el equipamiento acumulado en los almacenes se encuentre *ordenado y de manera estable* a través de estanterías, armarios y ganchos, de tal manera que no comporte riesgos para las personas que accedan a él y facilite las tareas de limpieza (figura 4.26).

Figura 4.26. Almacén con material ordenado y estable.

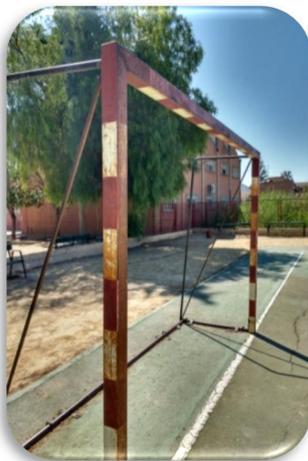
El marco está compuesto por los postes y el larguero, debiendo de encontrarse ambas partes en *buen estado*, sin elementos oxidados y ser resistentes o protegidos de la corrosión. Asimismo, se debe revisar que la pintura no presente zonas con desconchones, ya que esto puede dar lugar al deterioro del material, además de incumplir el reglamento de la Federación Deportiva correspondiente (figura 4.27).

Figura 4.27. Portería con mal estado de la pintura y signos de oxidación.

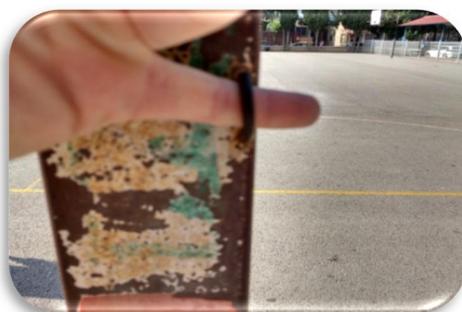
Con la finalidad de evitar el atrapamiento, las medidas de *aberturas u orificios* deben ser ≤ 8 mm o ≥ 25 mm, procediendo a sustituir o eliminar a aquellos que se encuentren dentro de dicho rango. Cumplir con dichos requisitos es sumamente importante teniendo en cuenta que el atrapamiento suele ser uno de los incidentes más comunes, pudiendo llegar a producir lesiones bastante graves. (Durá et al., 2004) (figura 4.28).

Figura 4.28. Riesgo de atrapamiento en portería.

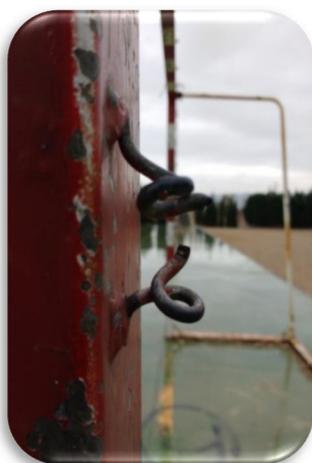
Es importante de igual modo revisar que los ganchos de la red no presenten *bordes, aristas o roturas*, así como aberturas superiores a 5 mm, no debiéndose presentar en ningún caso ganchos de acero abiertos (figura 4.29).

Figura 4.29. Rotura de los ganchos de la red.

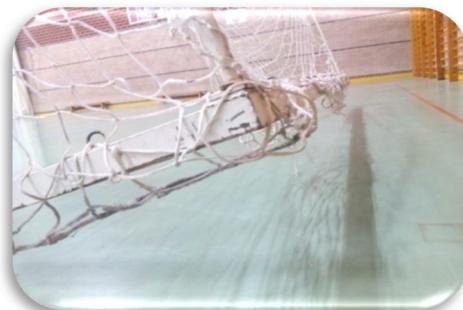
Atendiendo a lo anterior, en el presente estudio se contempla un uso polideportivo de las instalaciones y no con fines competitivos, por lo que se priorizará el garantizar la estabilidad del equipo independientemente de estas cuestiones (figura 4.30).

Figura 4.30. Portería sin anclar.

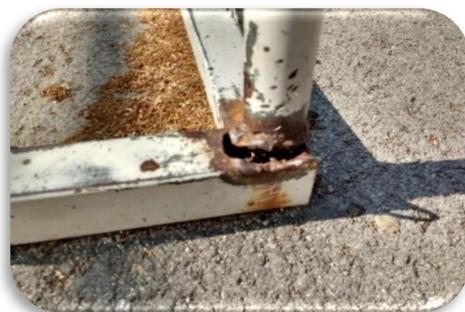
En el presente estudio no se ha llevado a cabo el citado ensayo debido a que se puede producir rotura del material, no estando autorizados para ello. Debido a lo anterior, se ha revisado el estado de la estructura y sus juntas, así como las posibles deformaciones ya existentes, como medio visual para poder detectarlo (figura 4.31).

Figura 4.31. Portería con signos de rotura.

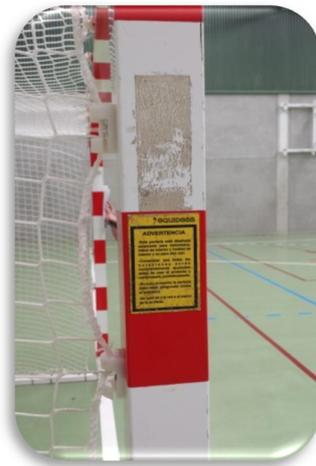
Asimismo, la citada norma establece que también disponga de una etiqueta de *advertencia* fijada de forma permanente al equipo donde se especifique el uso previsto para el tipo de portería según lo expuesto en la norma (figura 4.32).

Figura 4.32. Etiqueta de advertencia en portería.

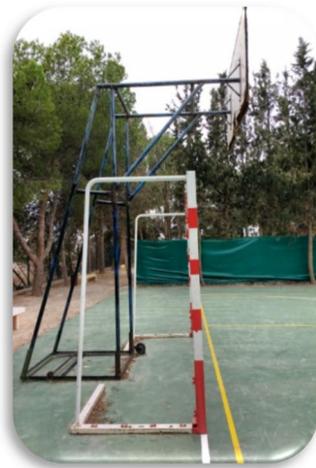
Otro punto importante a tener en cuenta, con la finalidad de evitar impactos de riesgo durante el desarrollo del juego, es que el *espacio libre* esté desprovisto de obstáculos (figura 4.33).

Figura 4.33. Obstáculo en el espacio libre de canasta.

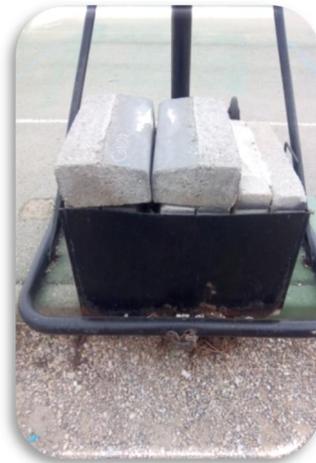
Independientemente del sistema que se utilice para asegurar la estabilidad de la canasta, éste debe encontrarse en *buen estado y no presentar riesgo* para los jugadores, no debiendo poder ser manipulable para evitar la retirada de la carga por actos vandálicos (figura 4.34).

Figura 4.34. Contrapeso con cargas libres.

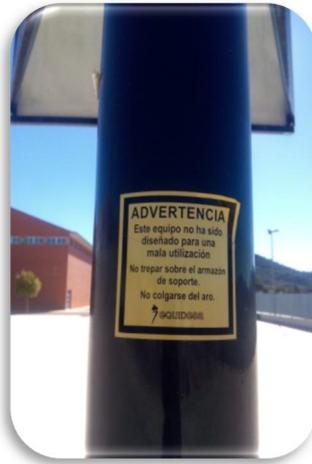
Asimismo, la citada norma establece que también disponga de una etiqueta de *advertencia* fijada de forma permanente al equipo donde se especifiquen los usos para los que no está diseñada y las advertencias de lo que no se debe hacer (figura 4.35).

Figura 4.35. Etiqueta de advertencia en canastas.

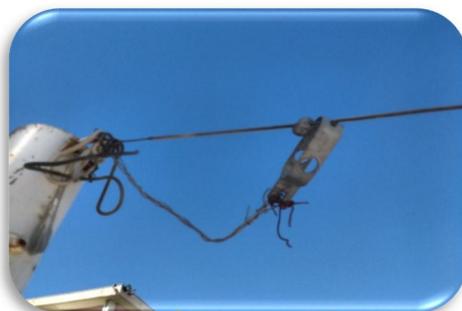
El *cable de tensado de la red* debe ser de acero galvanizado o resistente a la corrosión, admitiéndose recubrimiento plástico. Para asegurar su correcto funcionamiento y no presentar riesgos para los jugadores, no deben existir elementos oxidados ni salientes o roturas que puedan producir cortes ni enganchones (figura 4.36).

Figura 4.36. Cable de tensado en mal estado.

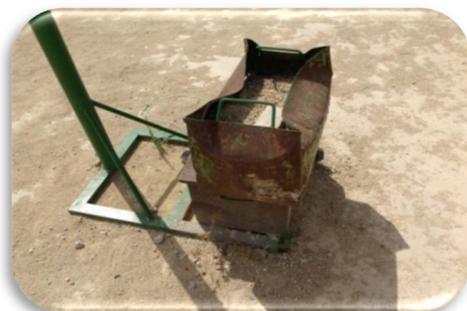
El sistema elegido, debe encontrarse en *buen estado* y no presentar riesgos para los jugadores, no observándose aristas cortantes, indicios de corrosión, mal estado de la pintura o roturas (figura 4.37).

Figura 4.37. Contrapeso en mal estado.

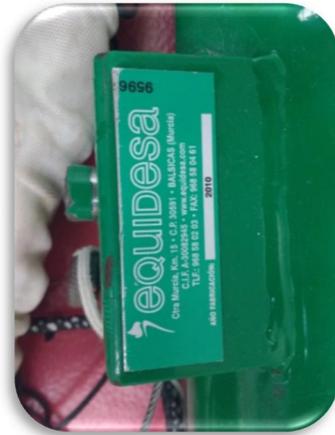
- El número de la Norma Europea EN 1271.
- El nombre, la marca u otro medio de identificación del fabricante, del vendedor o del importador y el año de fabricación (figura 4.38).

Figura 4.38. Identificación del fabricante en poste de voleibol.

Este marcado debe encontrarse en *buen estado y leerse con claridad*. En caso contrario, debe procederse a su sustitución o rehabilitación.
