ESCUELA INTERNACIONAL DE DOCTORADO  
Programa de Doctorado en Tecnologías de la Computación e  
Ingeniería Ambiental

Análisis del territorio urbano de Lorca tras las demoliciones  
derivadas de los terremotos de 2011: caracterización,  
evaluación y equilibrio del proceso.

Murcia, mayo de 2019

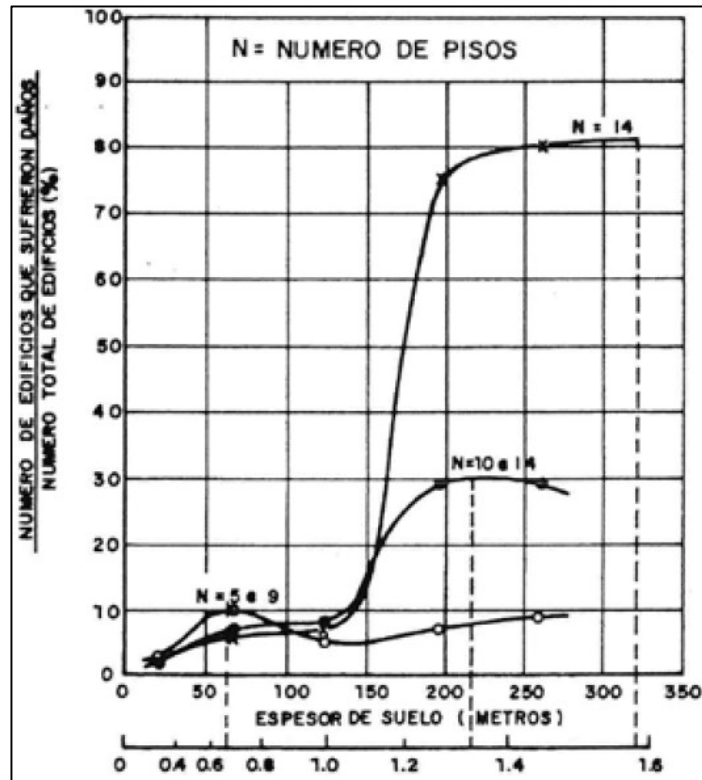
Figura 3 Efectos de la geología local observados en el terremoto de Caracas en 1967 (Frías Díaz de la Cruz, Guzmán Asensio, & Alhama, 2015)

En la Figura 3 se refleja el número de edificios que sufrieron daños en el terremoto de Caracas de 1967, en función del número de pisos y del periodo fundamental del depósito del suelo en segundos.

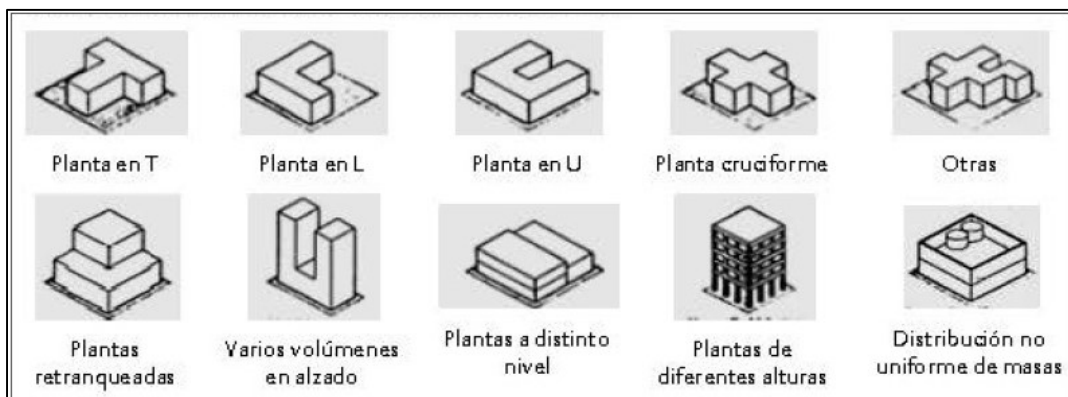
**Figura 5 Configuraciones irregulares en planta  
(Martínez Cuevas, 2014a)**

La Figura 5 hace referencia a las configuraciones irregulares en planta que aparecen en la guía para definición de una estrategia antisísmica en el proyecto de edificios de nueva planta de 2012 (Martínez Cuevas, 2014a).

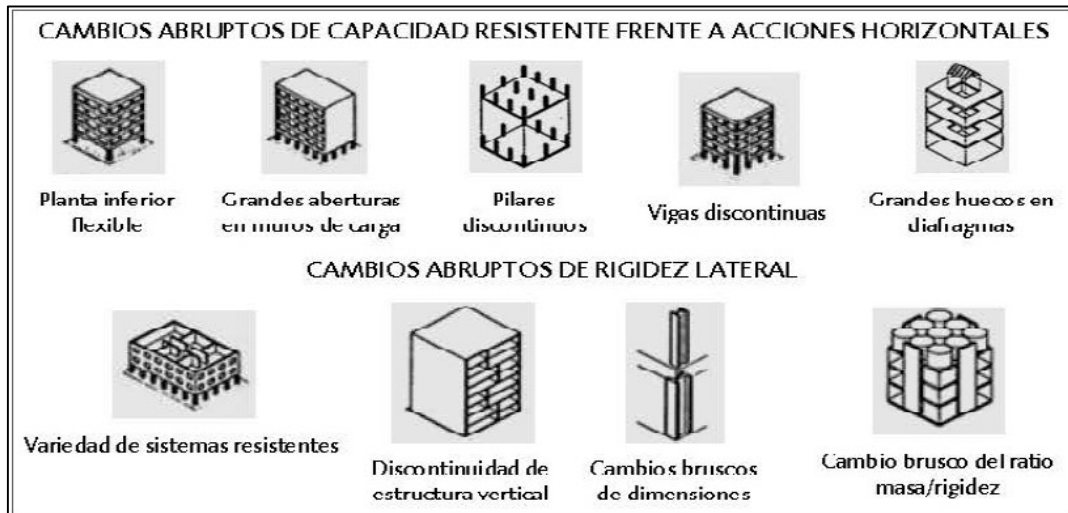
Figura 6 Falta de continuidad en la estructura vertical y cambios de rigidez (Martínez Cuevas, 2014a)

El artículo 4.2.3 de la NCSE-02 hace referencia a la necesaria distribución uniforme y simétrica de rigideces en planta, así como a la variación gradual de rigideces a lo largo de la altura. La Figura 6 hace referencia a los cambios bruscos de capacidad resistente frente acciones horizontales, así como de rigidez lateral.

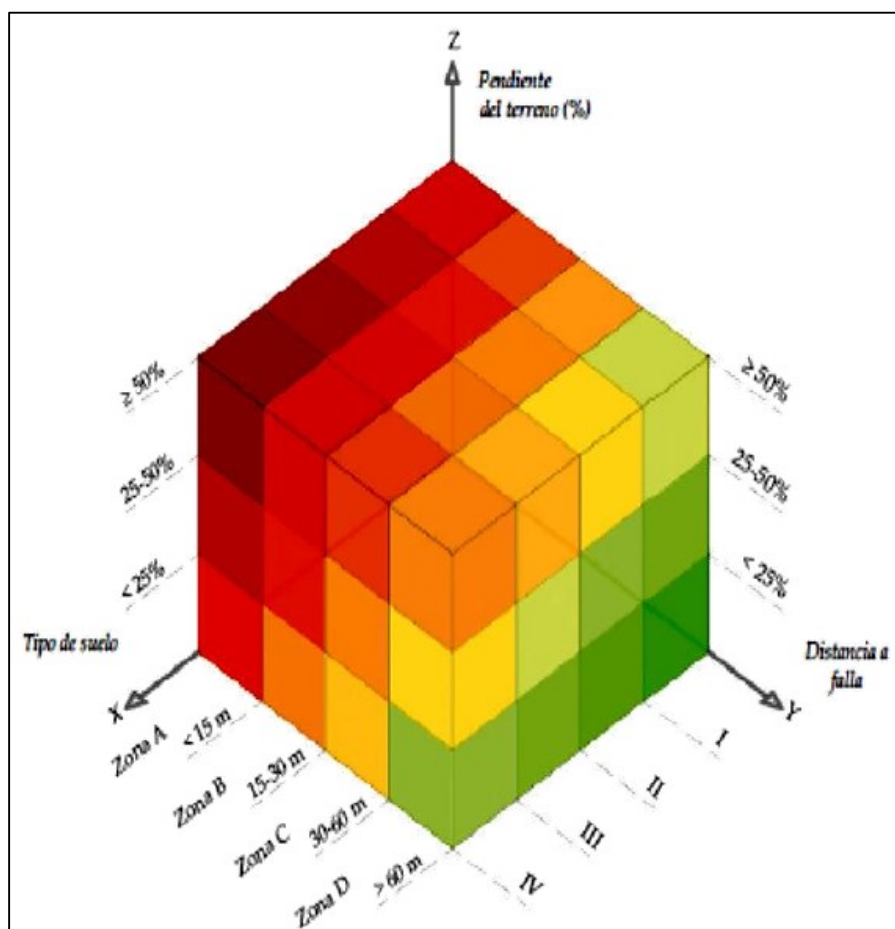
Figura 13 Representación tridimensional de la influencia de factores sobre la vulnerabilidad (Ayala García, 2017)

El análisis de los parámetros urbanísticos puede mostrar de manera muy gráfica su efecto sobre la vulnerabilidad. Existen determinados estudios (Ayala García, 2017) que muestran el efecto beneficioso o perjudicial de los factores analizados sobre la vulnerabilidad. En la Figura 13 se muestra las zonas de mayor sensibilidad ante un sismo, pudiendo observar cómo la mayor pendiente del terreno<sup>35</sup> supone un efecto perjudicial, así como el peor tipo de terreno<sup>36</sup> y la mayor proximidad a la falla.

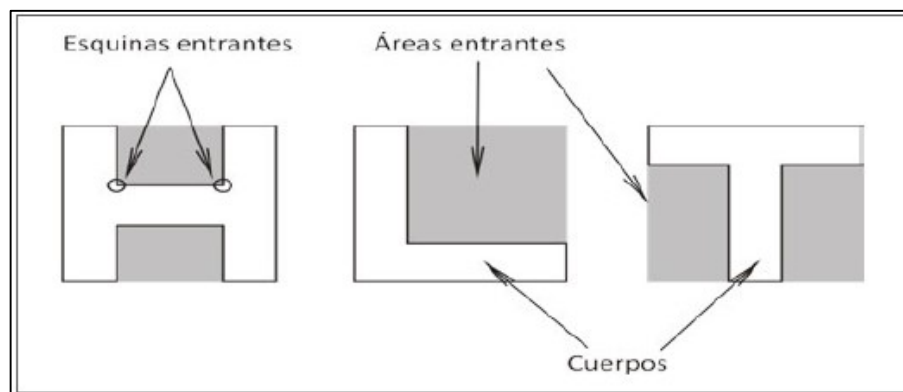
En la Figura 29 se representan unidades constructivas con áreas entrantes en los que los puntos de unión de los diferentes cuerpos suponen zonas de concentración de esfuerzos ante aceleraciones sísmicas.

**Figura 29** Unidades constructivas con áreas entrantes (Configuraciones urbanas contemporáneas en zonas sísmicas, Guevara Pérez, 2012) (Martínez Cuevas, 2014a)

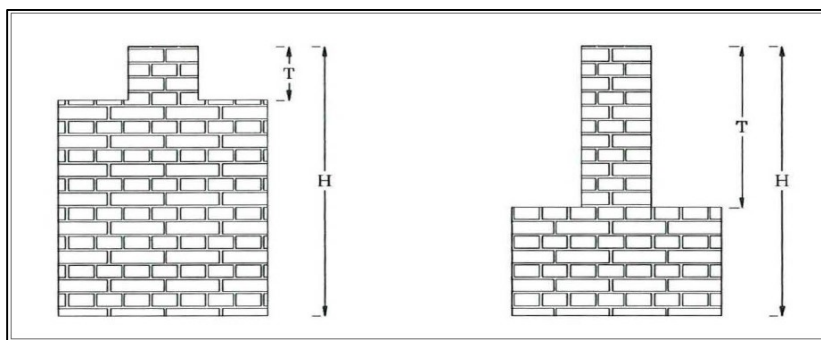
- Configuración en elevación: para los edificios de mampostería no reforzada dicha irregularidad suele estar debida a la existencia de torretas o torreones y porches. En la Figura 30 se establecen unos esquemas en los que en función de las dimensiones se analiza la vulnerabilidad. Para edificios de hormigón armado sin embargo, se tienen cuenta las irregularidades en elevación, variación de masa o de superficies entre pisos consecutivos, así como la variación con la altura de la rigidez lateral según lo dispuesto en la Figura 31. Las variaciones de rigidez pueden venir dadas por un cambio de material empleado, así como por una reducción de las divisiones interiores en plantas bajas para ganar espacio, y que traen como consecuencia una variación de la masa entre pisos consecutivos.

Figura 30 Configuración en elevación según el índice de vulnerabilidad en los edificios de mampostería no reforzada (Martínez Cuevas, 2014a)

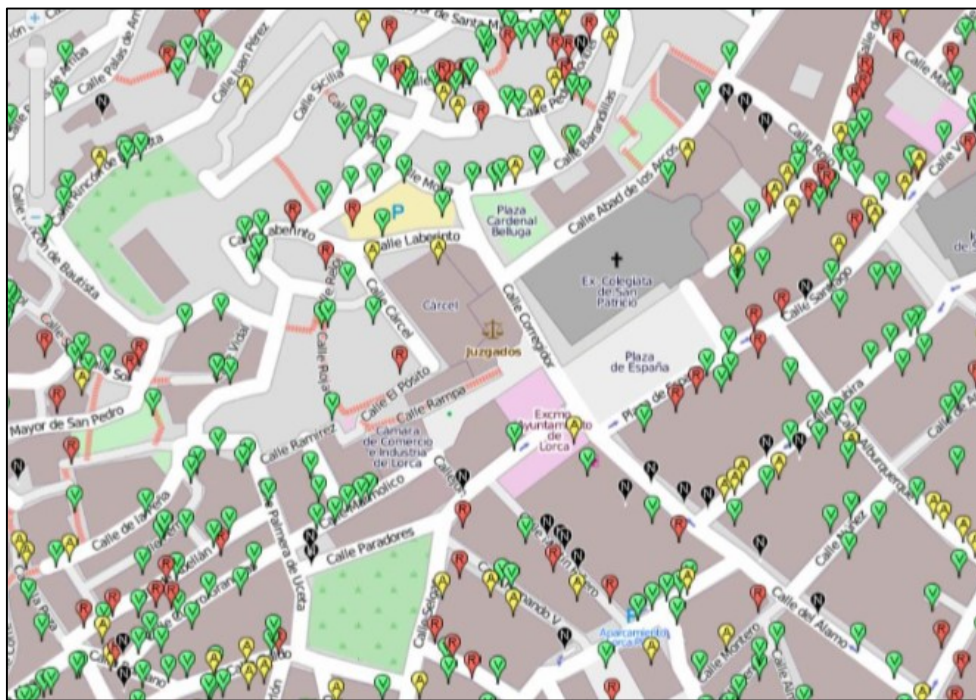
**Figura 35 Localización y clasificación de daños tras el terremoto de Lorca (Basset-Salom, L. & Guardiola-Víllora, A., 2014)**

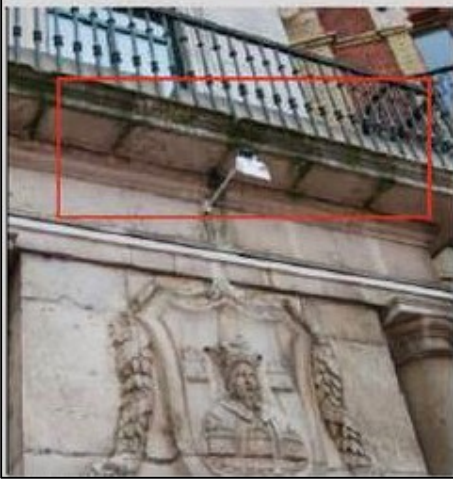
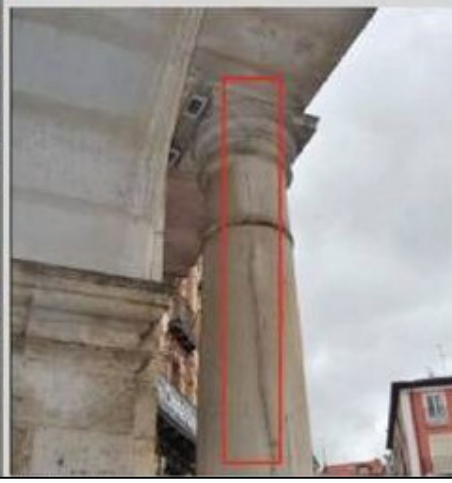
ESTUDIO LESIÓN 1	ESTUDIO LESIÓN 2

<p><b>DESCRIPCIÓN</b> Filtraciones de aguas de lluvias a través de las juntas de los sillares de piedra labrados en balcones.</p>	<p><b>DESCRIPCIÓN</b> Fisura vertical en pilar de piedra de soportal en cuerpo inferior.</p>
<p><b>CAUSAS PROBABLES</b> Desaparición de mortero entre sillares de balcones o su inexistencia, que hace que el agua de lluvia se filtre a través de estas juntas, favoreciendo la aparición de colonias de líquenes, mohos y hongos sobre la superficie de la fachada.</p>	<p><b>CAUSAS PROBABLES</b> El pilar está fallando por rotura a compresión debido probablemente a algún problema de debilidad de alguna beta en la piedra caliza de menor resistencia. Insuficiencia de la sección del pilar para transmitir la carga hasta el terreno sin romperse. Existencia de un collarín metálico en cabeza, que da idea de la detección de este problema desde hace algún tiempo.</p>

<p><b>POSIBLES REPARACIONES</b> Primeramente se limpiarán las juntas con chorro de aire a presión, y otra pequeña herramienta de precisión. Sellado de las juntas con morteros de restauración anti-retracción y propiedades hidrofugantes. Dada la poca anchura de las juntas su consistencia deberá ser fluida, encontrando el nivel inferior con algún tipo de silicona neutra o encintado que permita su retirada posterior una vez fraguado el mortero. Aplicación de biocida para eliminar cualquier tipo de vida de origen vegetal afincada en la superficie de la piedra y posterior limpieza mecánica con máquinas hidrolimpiadoras a presión, con elementos abrasivos como arena sílicea, polvo de vidrio, y aguas a temperatura entre 30 y 100°C.</p>	<p><b>POSIBLES REPARACIONES</b> Realización de nuevo pilar de piedra similar a la existente ( caliza de Hortaña) y sustitución mediante apeado de la zona y eliminación del pilar existente. Al recibir únicamente el peso de la balconada corrida del primer cuerpo no será necesario apeaar en todos los forjados.</p>

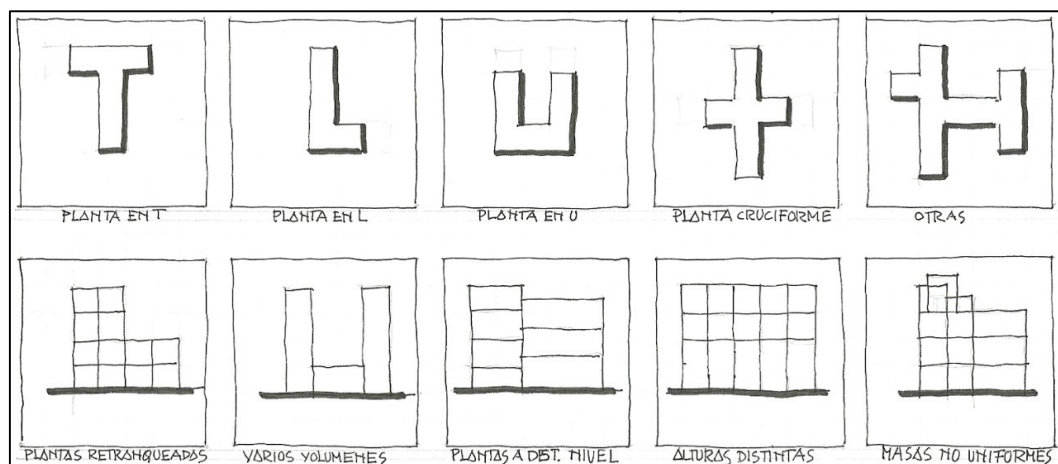
Figura 52 Irregularidad en planta y en volumen

- Irregularidad en planta y en volumen: se muestran configuraciones irregulares tanto en planta como en alzado (Figura 52) (Martínez Cuevas et al., 2015). Hay que hacer varias consideraciones respecto a las plantas retranqueadas y la existencia de varios volúmenes: se ha determinado su existencia en base a la planimetría que aparece en la información catastral<sup>85</sup> y en la documentación gráfica (fotografías y planos). Las plantas retranqueadas se diferencian de la existencia de varios volúmenes en

alzado en que las primeras suponen un retranqueo efectivo de la planta superior con respecto a las inferiores con las que comparte una continuidad vertical de la estructura, mientras que las segundas están asociadas a cierta independencia volumétrica en alzado, definiendo volúmenes que pueden interaccionar negativamente ante la acción sísmica. Las masas no uniformes se limitan a la existencia de elementos en cubierta, como pueden ser los depósitos de agua, ajenos a la propia construcción. Por otra parte, hay casos en los que no resulta fácil diferenciar entre determinadas distribuciones irregulares en planta y la existencia de varios volúmenes. Se ha resuelto considerando la forma en planta de todos los volúmenes del edificio en su conjunto, e indicando la existencia de varios volúmenes en alzado cuando la información gráfica o catastral aportase evidencias suficientes de la independencia de la estructura.

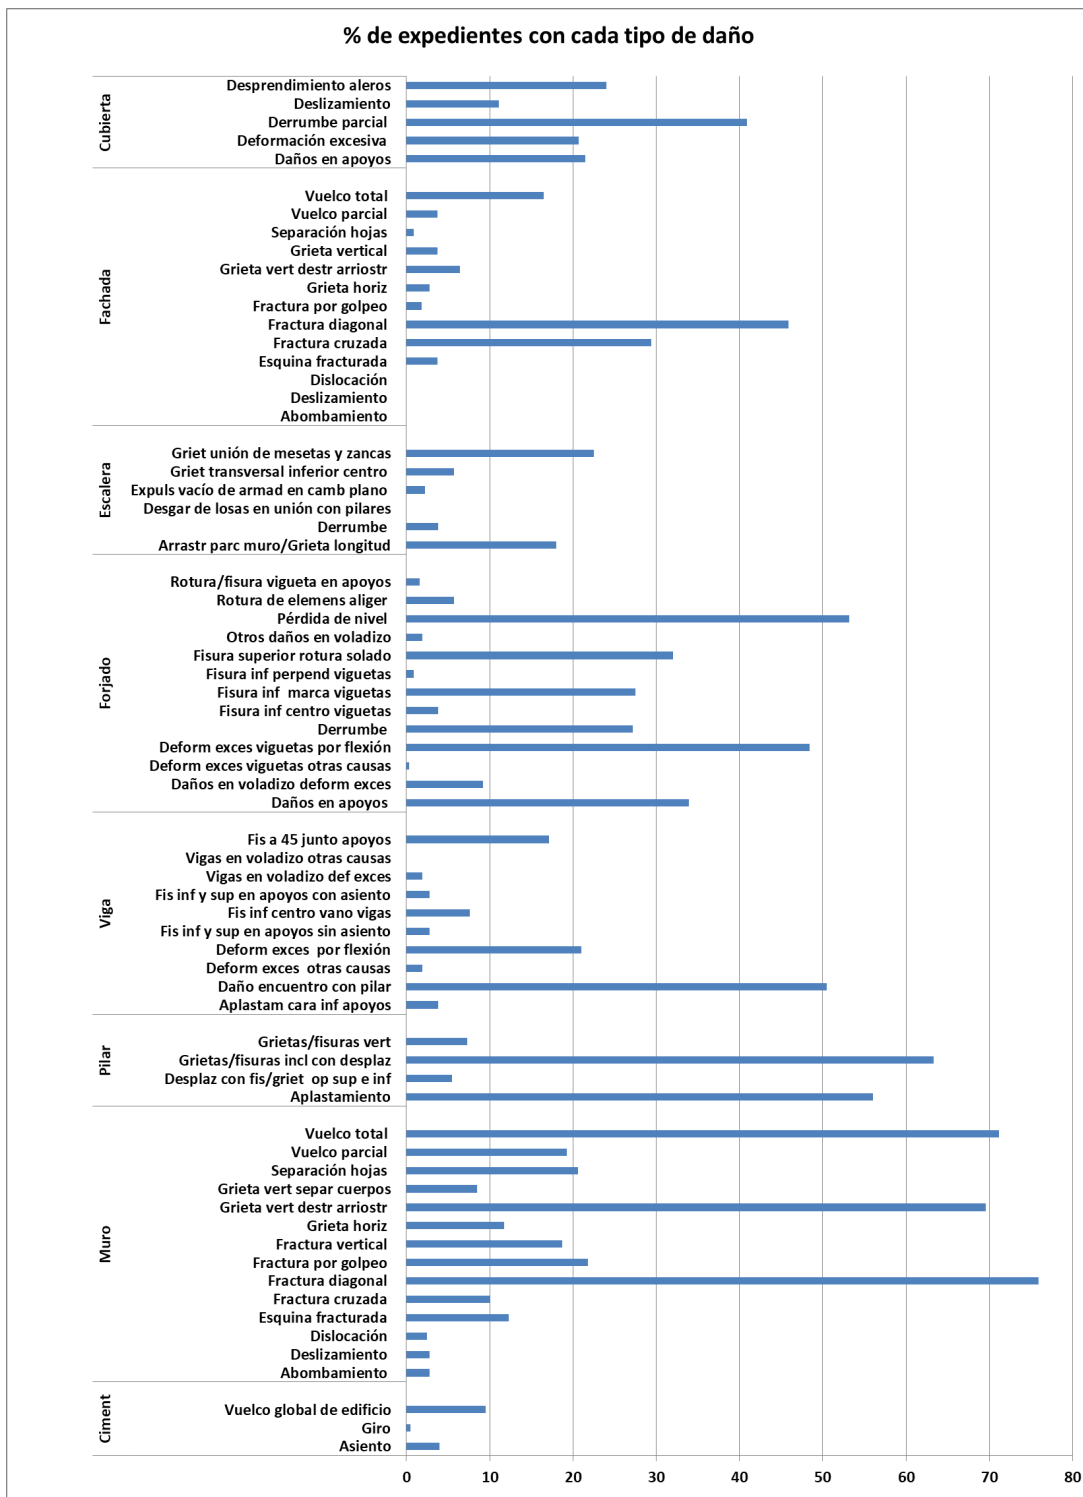
Figura 69 Porcentaje parcial de expedientes en los que aparece cada uno de los tipos de daño

A continuación, se muestra el número de expedientes en los que aparece cada uno de los distintos tipos de daños observados en los elementos estructurales analizados. En los casos en los que el elemento analizado esté en la totalidad de los expedientes se refleja únicamente el porcentaje respecto al total (% total), pero cuando se trate de elementos que no aparezcan en todos los expedientes, se aportará junto al anterior el obtenido respecto al número de expedientes en los que dicho elemento aparezca (% parcial).

En la Figura 69 aparece el porcentaje de expedientes en los existen cada uno de los tipos de daño en los elementos indicados, respecto al número de expedientes que disponen de cada uno de esos elementos<sup>119</sup>.

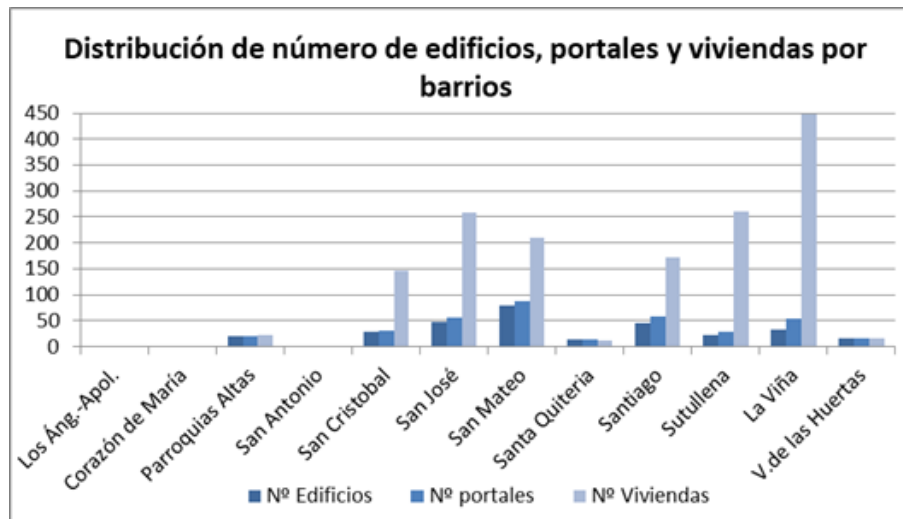
De la Figura 89 a la 92 se muestran el número de edificios, portales y viviendas en función de su ubicación en barrios y pedanías, caracterizando de esta manera la configuración de cada edificio.

Los barrios con expedientes que por cada edificio hay mayor número de viviendas son La Viña, Sutullena y San José, lo que implica que los edificios afectados por expedientes de ruina son de carácter plurifamiliar y de cierta entidad.

Cuando nos referimos a las pedanías, existe un equilibrio entre el número de edificios y el de viviendas, salvo en los casos de diputación Río y la Tercia, en que llega a darse un número de viviendas inferior, lo cual es indicativo de que predominan otros usos diferentes al de vivienda.

Figura 89 Número edificios, portales y viviendas por barrios

Figura 90 Porcentaje de edificios, portales y viviendas por barrios con respecto al total

Figura 91 Número edificios, portales y viviendas por pedanías

Figura 92 Porcentaje de edificios, portales y viviendas por pedanías con respecto al total

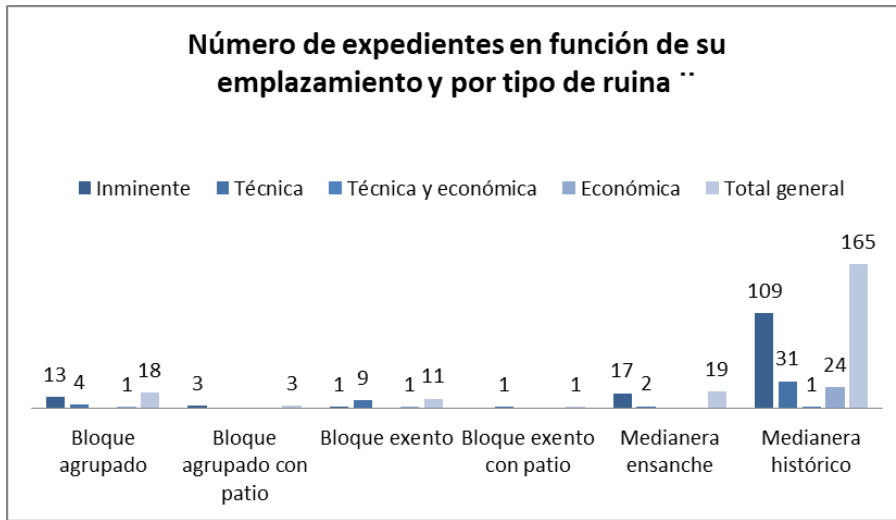
De la Figura 98 a la Figura 101 se hace referencia a la configuración del edificio en su emplazamiento como factor de vulnerabilidad en caso de terremoto. Siguiendo lo mencionado en apartados anteriores al tratar de describir los criterios seguidos para determinar el emplazamiento de cada uno de los edificios

Se da mayor frecuencia en edificios entre medianeras y aislados, dándose más frecuentemente el caso de medianera histórico y construcciones agrupadas en hilera.

Figura 98 Distribución del número de expedientes según su emplazamiento

Figura 99 Distribución del porcentaje de expedientes según su emplazamiento

Figura 100 Distribución del número de expedientes según su emplazamiento

Figura 101 Distribución del porcentaje de expedientes según su emplazamiento

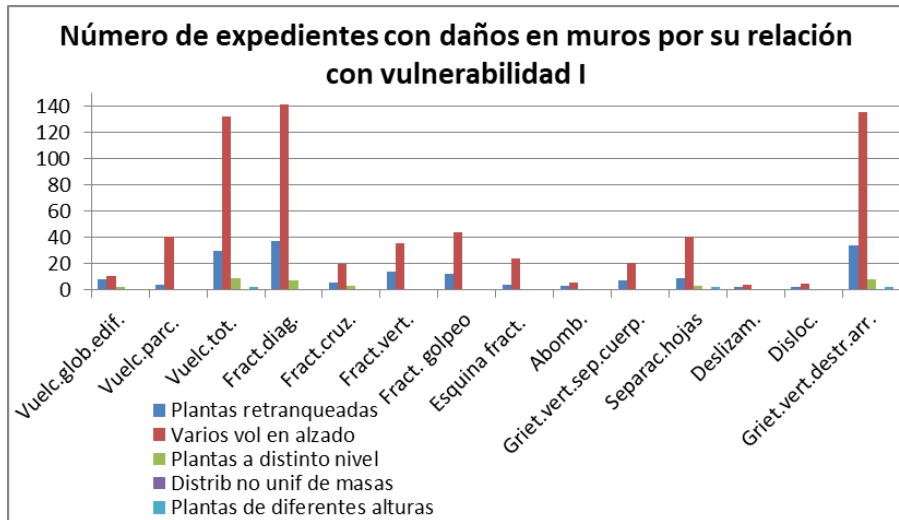
Figura 132 Frecuencia de daños en muros en función de la vulnerabilidad I

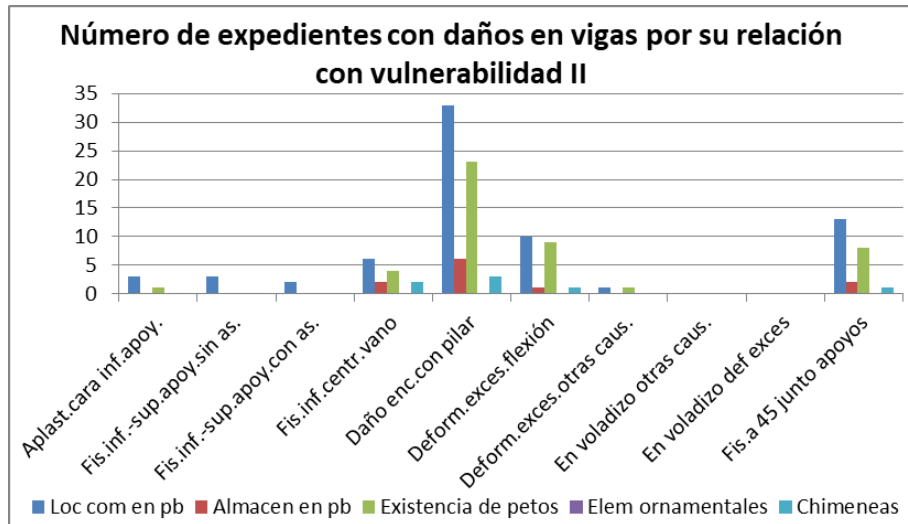
Figura 138 Frecuencia de daños en vigas en función de la vulnerabilidad II

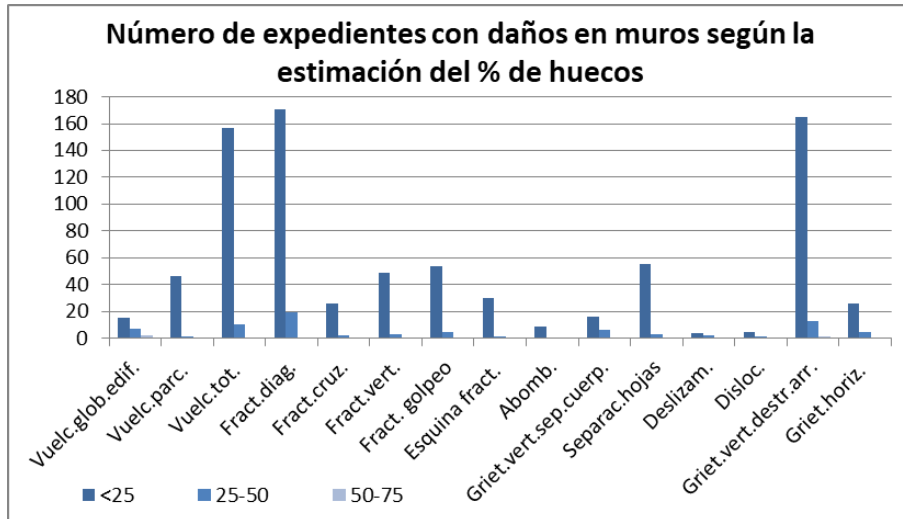
Figura 152 Frecuencia de daños en muros en función del porcentaje de huecos estimado

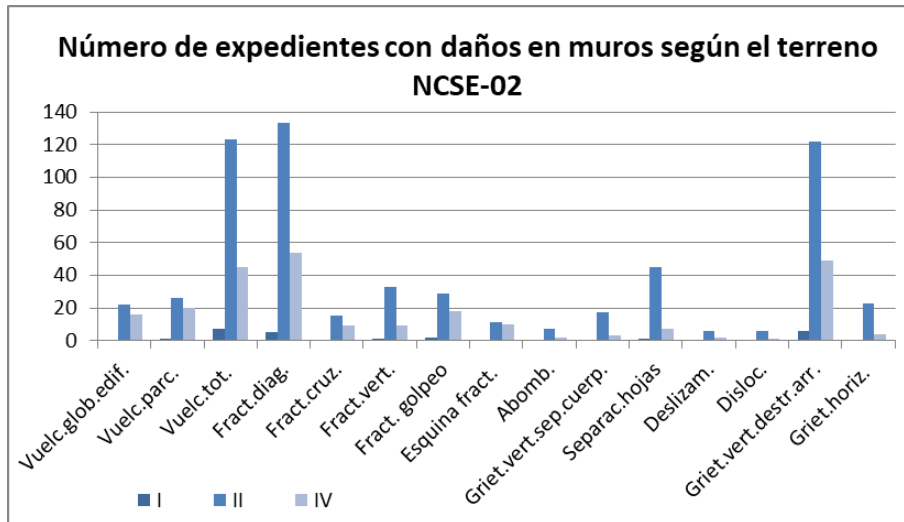
Figura 156 Frecuencia de daños en muros en función del tipo de terreno NCSE-02
